DIRECTOR DE OBRA - ING. JUAN A. RODRÍGUEZ RTE. INFORME TRIMESTRAL CORRESPONDIENTE AL 6° TRIMESTRE REF. A LA LICITACIÓN C/67, C/68 Y AMPLIACIÓN - RUTA 20, REHABILITACIÓN: TRAMO RUTA 3 - RUTA 4".

Obra: "Licitación C/67, C/68 & Ampliaciones - Ruta 20, Rehabilitación: tramo
Ruta 3 - Ruta 4"

Informe Trimestral de Gestión Ambiental

Informe de Auditoría Ambiental
C/67: Ampliación – Rehabilitación de la Ruta N° 20 en el tramo de la Ruta 3, tramo 110Km000 - Ruta 4

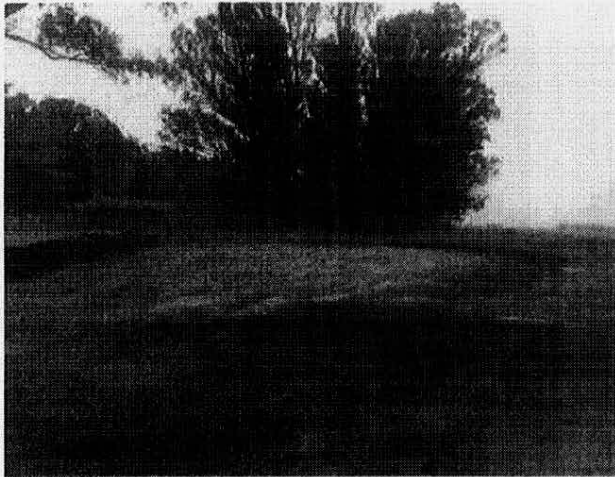
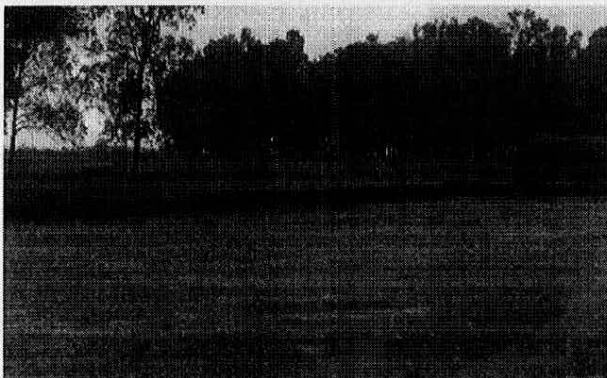
En ambos casos ya se ha cumplido con lo programado en ambos deslindes; en el caso del trasvase de asfaltos, el sitio fue inspeccionado en la segunda Auditoría cuyo informe se adjunta en **anexo 3** y cuyas fotos son las que siguen.

Zona de trasvase de asfaltos deslindada

Habida cuenta de que llegamos al % mencionado, se han presentado tanto la remediación del préstamo en la faja de dominio público, como también del sector de trasvase de asfaltos en el km 96.500 de Ruta 20.

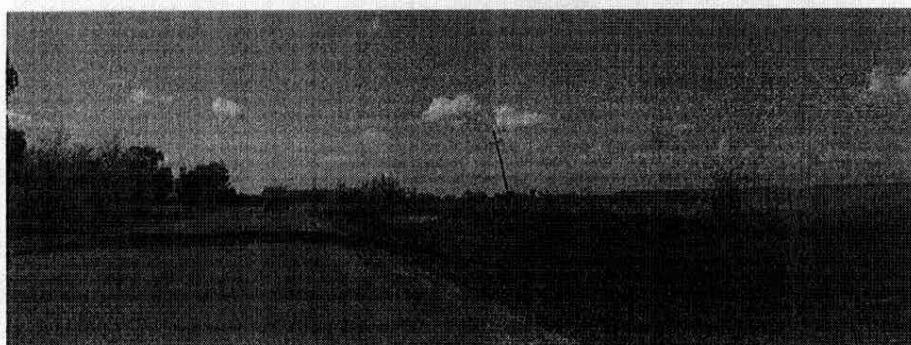
Foto de sector de préstamo restaurado

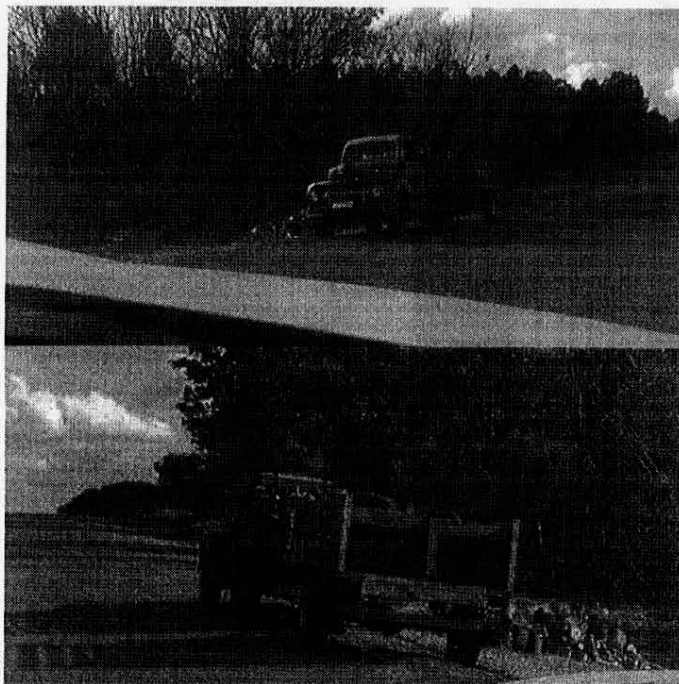
Se encontró en un tramo de la faja, personas ajenas a la empresa realizando cortes de árboles pequeños en el km 92 de la Ruta 20.

Se realizó la denuncia correspondiente (anexo 5) y se adjuntan fotos a continuación.

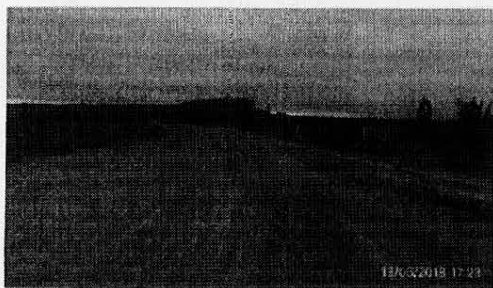
Ilustración 4 - Frente de obra - Fin de tramo progresiva 123K600 empalme con Ruta 4

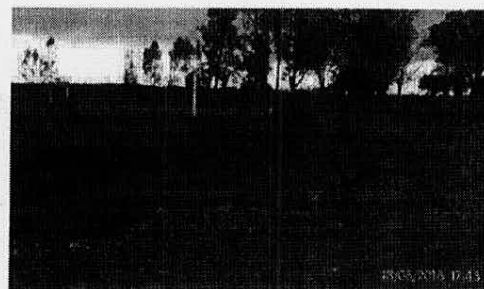
Ilustración 5 - Frente de obra - inicio de tramo progresiva 115K000 Ruta 20, entrada a Pueblo Greco

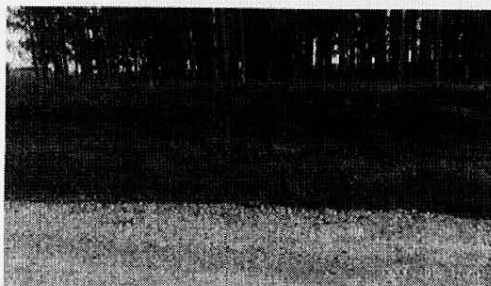
Pudimos observar, como aspecto muy positivo, el buen resguardo de los perfiles vegetales en la faja en todo el tramo auditado.

Ilustración 6 - Frente de obra - acopio vegetal ordenado

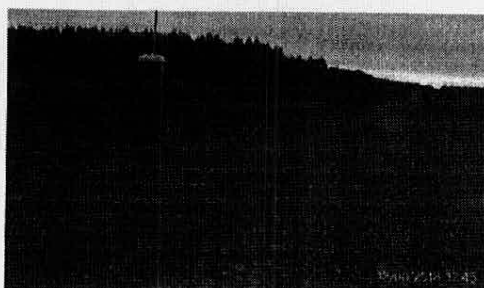
Ilustración 7 - Frente de obra: sub - base granular terminada

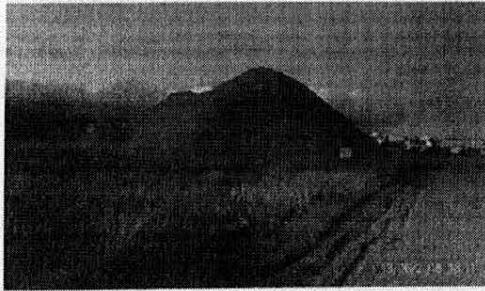
Ilustración 10 - Cantera: acopio de material granular.

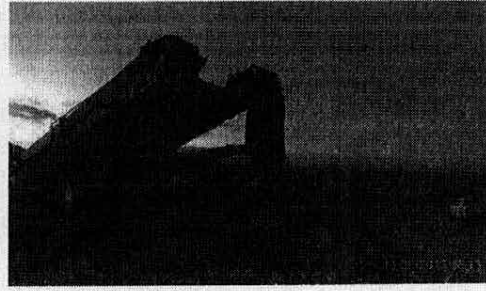
Ilustración 11 - Trituradora de áridos con manga de goma

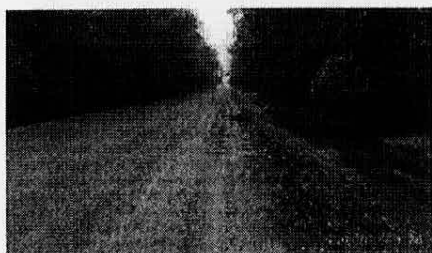
Ilustración 4 – Tramo de obra terminado

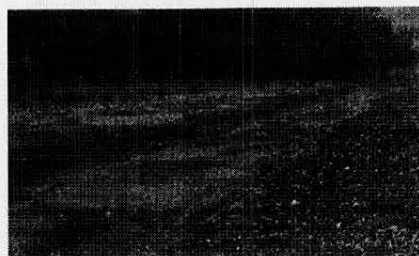
Ilustración 5 – Tramo de obra: faja acondicionada

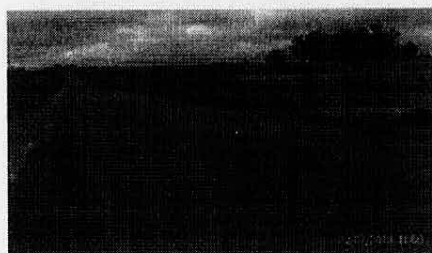
Ilustración 6 - Tramo de obra terminado

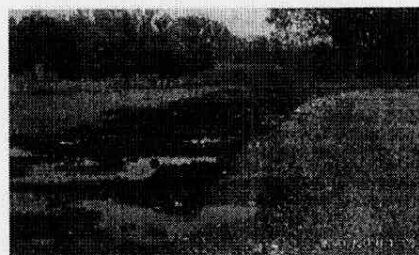
Ilustración 7 – Sector desmontado de acopio de diluido asfáltico

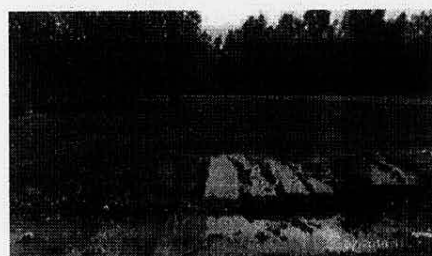
Ilustración 8 - Sector desmontado de acopio de diluido asfáltico.

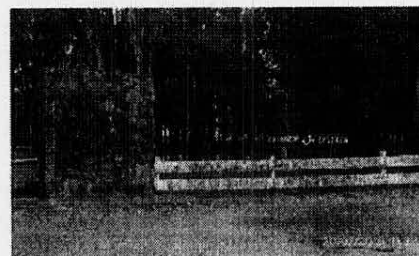
Ilustración 9), donde oportunamente se encontraban tres tanques de diluido asfáltico y el proveedor era ANCAP. Al haber terminado las tareas, ese acopio fue desmontado y devuelto a sus propietarios. Los diques perimetrales de tierra para la contención de posibles derrames fueron removidos.

Ilustración 9 - Sector desmontado de acopio de diluido asfáltico

Las tareas realizadas en ese sector se ajustan al PRA, que indicaba que en la zona de acopio de diluidos se procedería a retirar las cisternas, se limpiarían posibles zonas que estuvieran afectadas por derrames ocasionados por el traslado de las mismas y se nivelaría el terreno para dejarlo lo más similar a las condiciones iniciales.

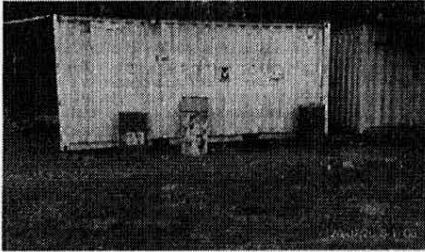
Ilustración 10 – Obrador: segregación de residuos.

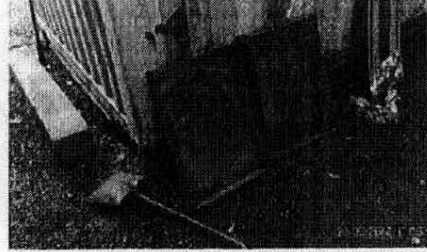
Ilustración 11 - Obrador: bandejas para retención de derrames en trasiego de hidrocarburos

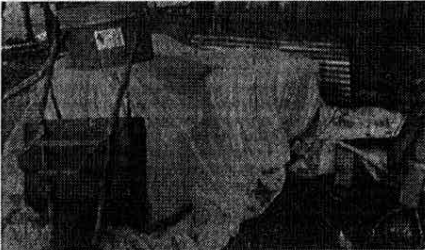
Ilustración 12 – Obrador: acopio de neumáticos

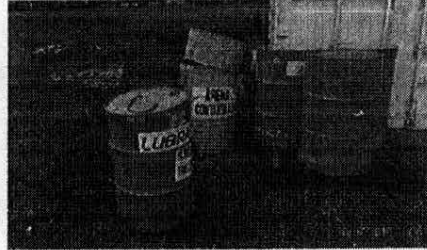
Ilustración 13 - Obrador: acopio de lubricantes.
