<p>CORPORACION VIAL DEL URUGUAY S.A.</p>	<p>INFORME DE AUDITORÍA AMBIENTAL</p>	<p>RE-GA-802-C61- 20180829</p> <p>Página 1 de 7</p> <p>Versión 06</p>
--	--	--

Informe de Auditoría Ambiental

C/61: Ampliación de Contrato 14/03/2017

Pavimentación en pasaje del tramo común de Rutas 13 y 15 por Velázquez, adecuación y mejora de Rutas 13 y 15 y Rehabilitación de Ruta 15 entre progresivas 93K300 a 105K300.

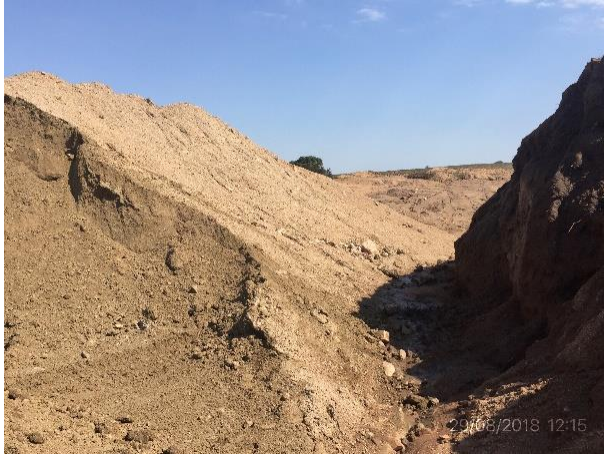
Ilustración 4 – Cantera de tosca

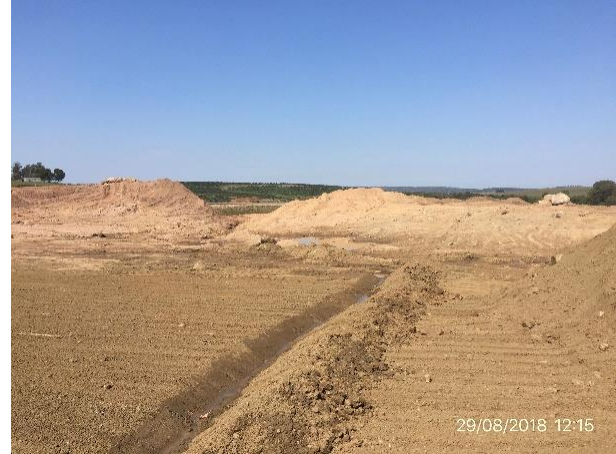
Ilustración 5 - Cantera de tosca.

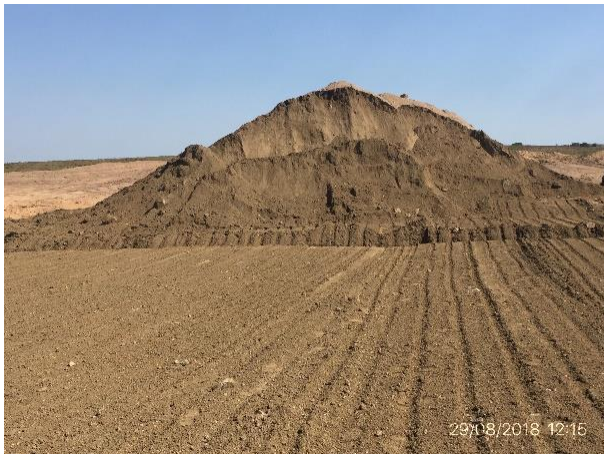
Ilustración 6 - Cantera de tosca.

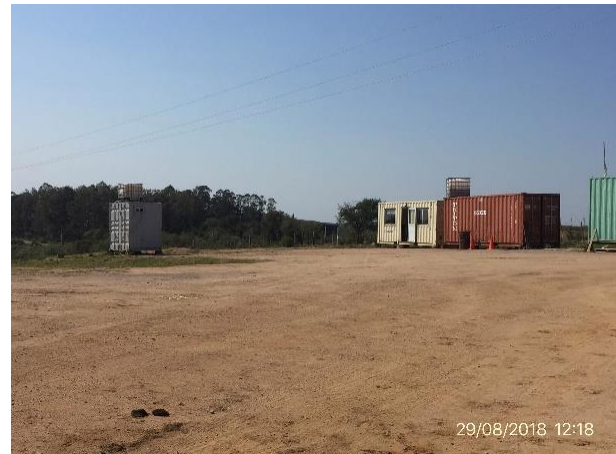
La auditoría comenzó en la cantera de tosca, en la progresiva 207K300. El obrador que para el contrato básico estaba en el mismo padrón fue desmontado, y trasladado a las cercanías de la ciudad de Rocha para atender el contrato C/77 que es ejecutado por la misma empresa. En ese obrador, que habíamos auditado el 17 de Julio de 2018 se encuentra la planta asfáltica que atiende las necesidades de materiales bituminosos de la obra.

Ilustración 7 - Obrador Desmontado

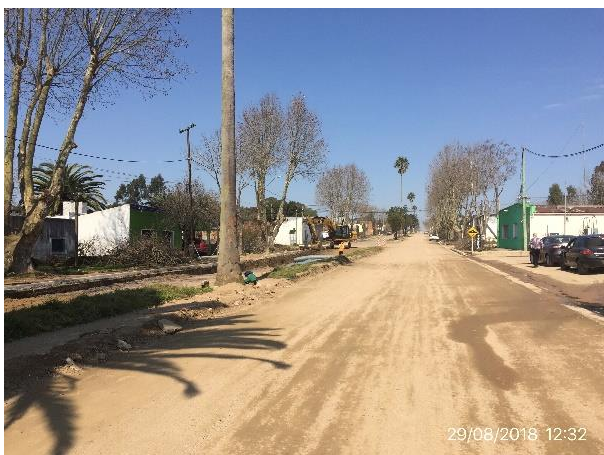
Ilustración 8 – Frente de obras en ciudad de Velázquez.

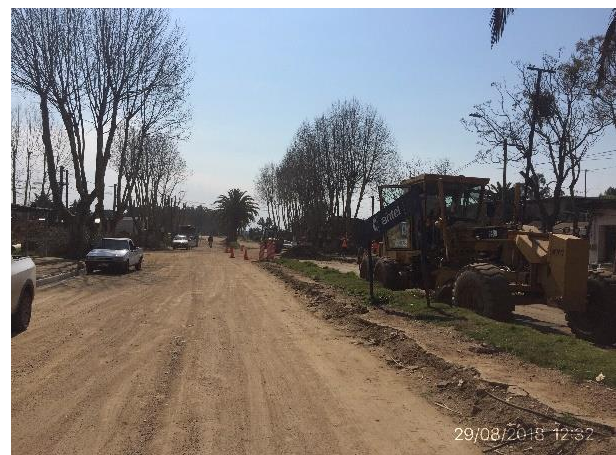
Ilustración 9 – Frente de obras en ciudad de Velázquez.

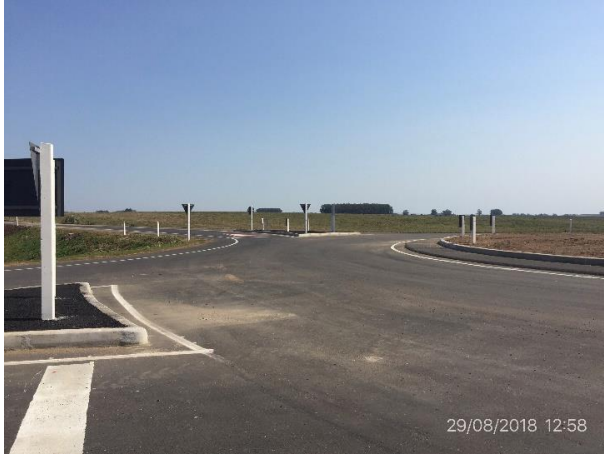
Ilustración 10 – Tramo de obra culminado, empalme de Ruta 13 y Ruta 15..

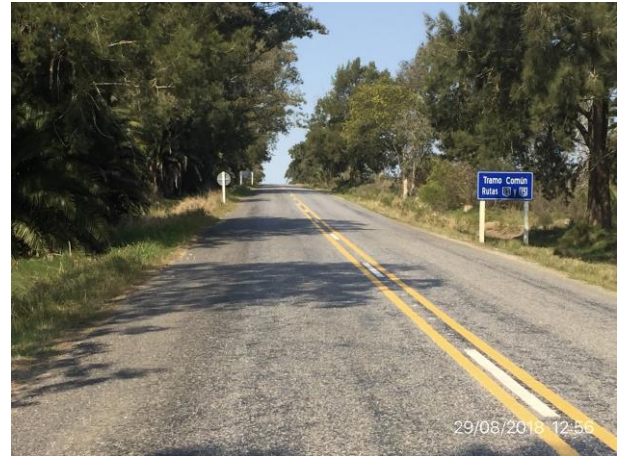
Ilustración 11 – Tramo de Ruta 13 y Ruta 15 en común, culminado.
