Informe de Auditoría Ambiental

C/63 – Recargo de base y tratamiento bituminoso doble en Ruta 96. Tramo Dolores 24K000 – Cañada Nieto 43K800 (Contrato Básico 19/10/2016)

Fecha de visita: 22/08/2018

Tipo de Auditoría: Cierre Parcial

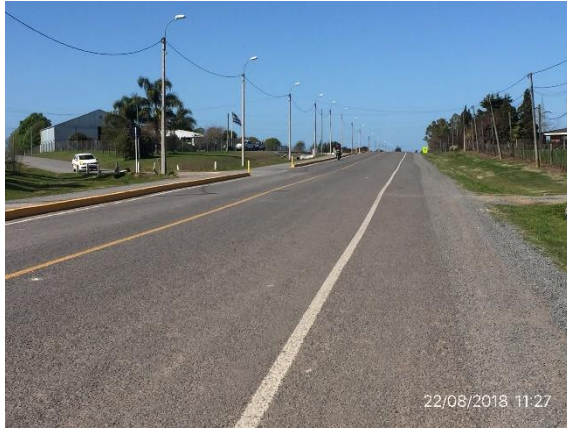
Ilustración 4 – Tramo construido

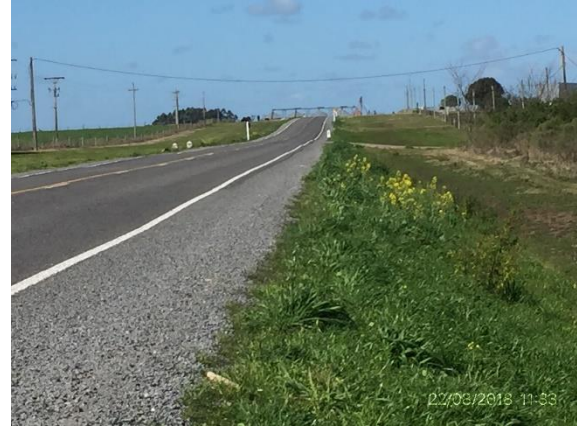
Pudimos apreciar que en el tramo de obra la empresa ejecutó correctamente las tareas mencionadas en el Plan de Abandono. Pudimos apreciar el correcto empastado de las zonas de la faja pública, donde se restituyó la cobertura vegetal extraída. Las zonas de campamentos provisorios y acopios provisorios fueron adecuadamente restituidas.

Ilustración 5 – Faja pública restaurada.

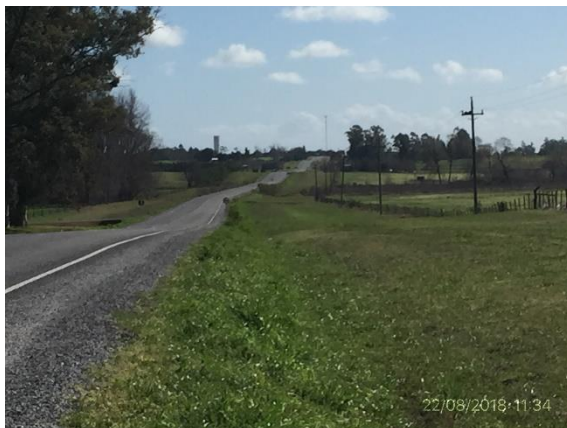
Ilustración 6 – Faja pública restaurada.

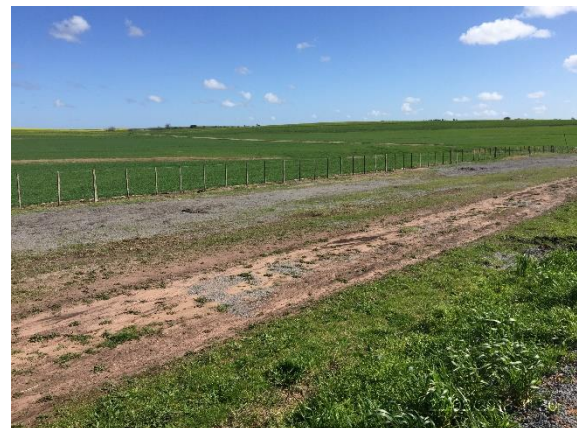
Ilustración 7 – Acopio provisorio en faja pública restaurado

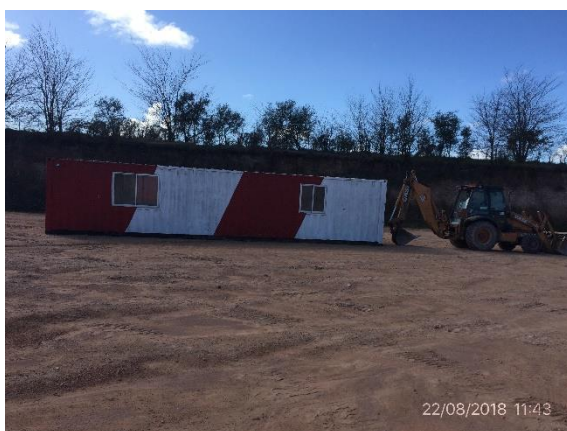
ID:01	Coordenadas UTM (X – Y)		Progresiva:
	389257	6280947	Código del hallazgo: PF 6
Descripción: Los tanques de diluido asfáltico no cuentan en la totalidad del perímetro con estructuras de contención, contraviniendo el artículo 11.2 del MAV			
Situación Actual: Levantada			
Evidencia (Foto, documento, comunicación personal): Los tanques de diluido asfáltico han sido removidos al desmontar el obrador. Ilustración 8

Ilustración 8 – Obrador desmontado.

Sugerimos que para el contrato de ampliación se tomen en cuenta las observaciones (ya levantadas en esta auditoría) en cuanto a las buenas prácticas ambientales para instalación de tanques asfálticos, cuando se defina la nueva ubicación del obrador de la ampliación.

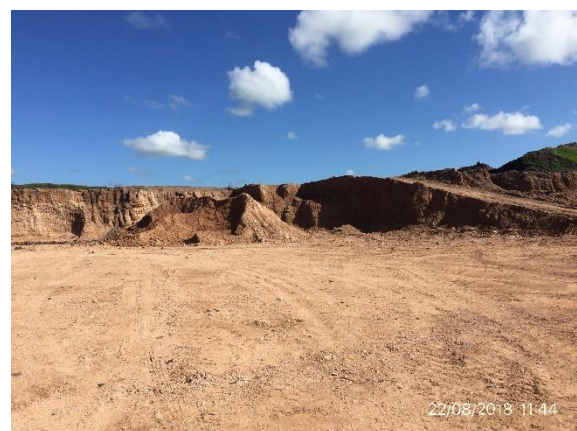
Ilustración 9 – Cantera
