INFORME DE AUDITORÍA AMBIENTAL

RE-GA-802-C74-
20180823

C/74: Rehabilitación Ruta 23, tramo: 183K800- 203K300

Contrato básico 08/03/2017

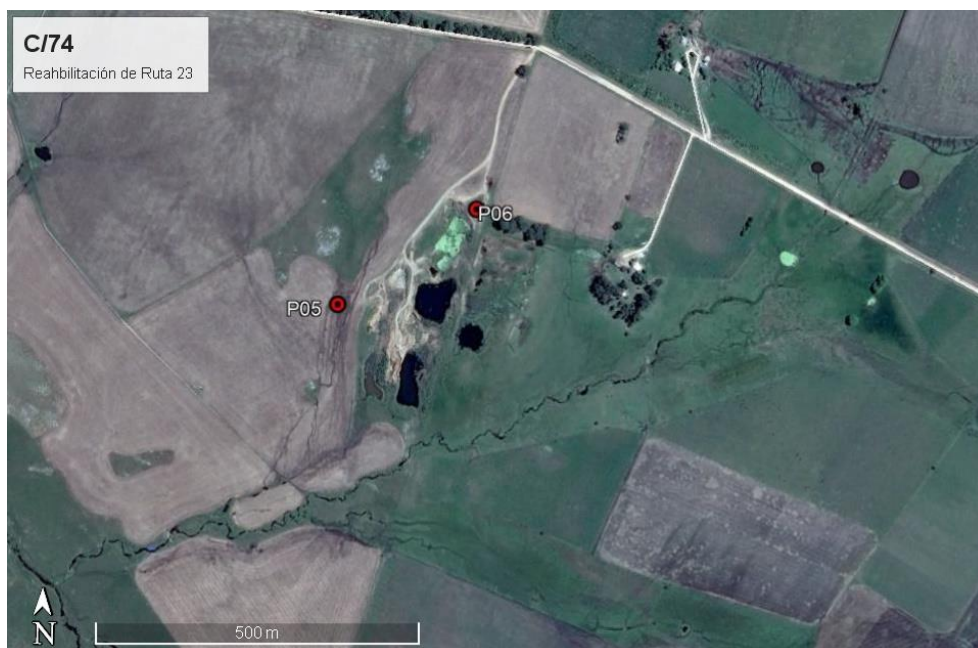
Ilustración 3 - Padrón 178. P05: nueva cantera de tosca. P06: tanque de diluido asfáltico MC.

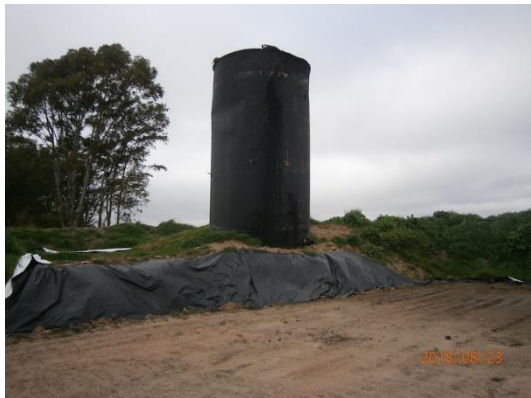
En la auditoría realizada el 6 de febrero de 2018 observamos que el tanque de diluido asfáltico ubicado en el Padrón N°178 carecía de contención perimetral para contener posibles derrames. En su momento, nos explicaron que se debía a que dicho tanque se había instalado recientemente y no se habían completado las tareas de infraestructura. Actualmente la empresa construyó una batea de 10x15m de suelo compactado con impermeabilización de fondo (plástico de uso para silos de grano) y pendiente de manera de garantizar la contención de posibles derrames.

Ilustración 4 - tanque de diluido asfáltico.

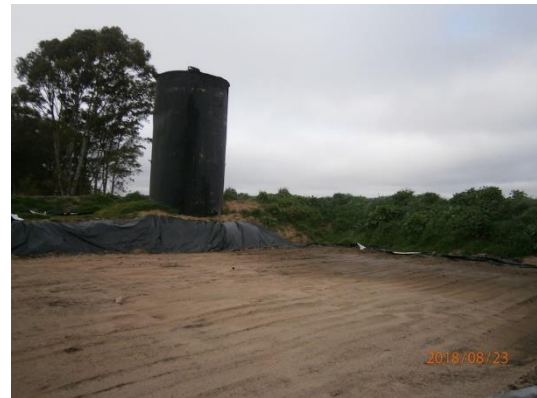
Ilustración 5 - tanque de diluido asfáltico.

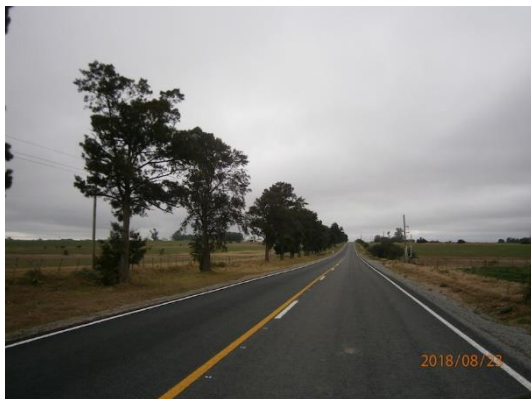
Si bien se trata de una auditoría de cierre, tanto el obrador como las canteras utilizadas, no se planean cerrar en el corto plazo ya que se está planificando una posible ampliación. Es así, que si bien las obras se están finalizando no evidenciamos tareas de recuperación ambiental en lo que refiere al obrador. Por otra parte, constatamos que el tramo de obra se encontraba limpio, y en la cantera se han comenzado a trabajar en los terraplenes.

Ilustración 6 - frente de obra.

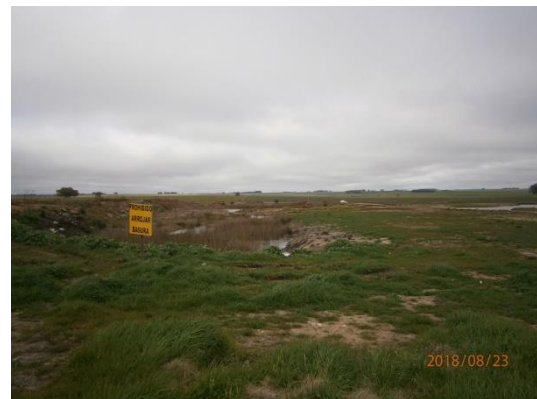
Ilustración 7 - cantera de tosca.

Sugerimos analizar la posibilidad de adelantar tareas para recuperar la zona afectada por la obra y su infraestructura, tal como se está realizando en la cantera, donde la empresa está trabajando con los terraplenes.
