INFORME DE AUDITORÍA AMBIENTAL

RE-GA-802-P33-
20180821

P/33: Ruta 5-Ensanche y refuerzo de los puentes sobre los arroyos Villasboas y Molles, sobre la cañada La Zorra y pasaje superior sobre la vía férrea en km 266

Tipo de Auditoría: Cierre Parcial

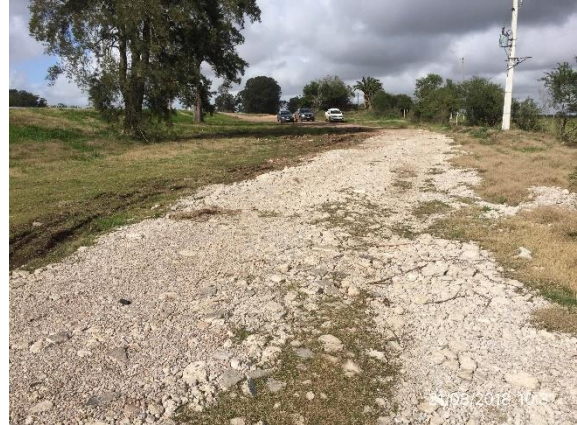
Ilustración 5 - P04 Obrador desmontado en Puente sobre A° Villasboas

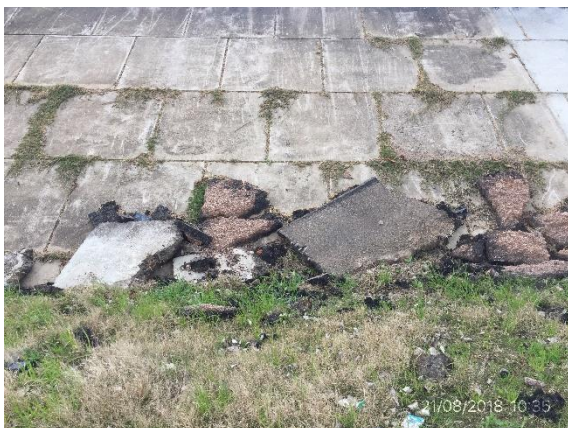
ID:01	Coordenadas UTM (X - Y)		Progresiva: 208K100
	550508	6328516	Código del hallazgo: PF-10
Descripción: Detectamos que existen escombros de pavimento asfáltico sin remover al costado de la cabecera Norte del puente sobre el A° Villasboas, contraviniendo el punto 18.4 del MAV.			
Evidencia (Foto, documento, comunicación personal): Ilustración 8

Ilustración 8 – P04 Puente sobre A° Villasboas, escombros sin remover

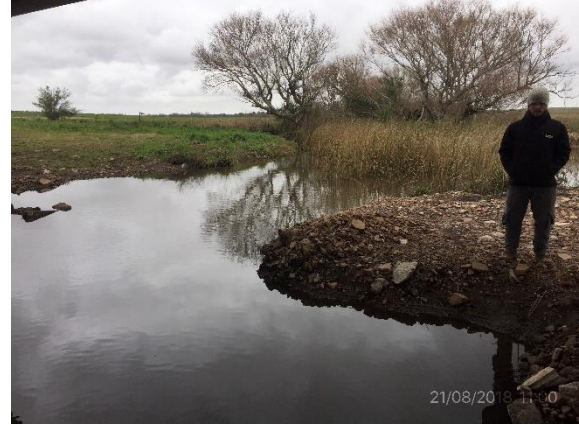
ID:01	Coordenadas UTM (X - Y)		Progresiva: 231K800
	549913	6352181	Código del hallazgo: PF-10
Descripción: Detectamos que existe un angostamiento del cauce del A° Villasboas, producido por una ataguía de trabajo que quedó sin remover, contraviniendo el punto 18.3 del MAV.			
Evidencia (Foto, documento, comunicación personal): Ilustración 8

Ilustración 11 - P03 Puente sobre A° Los Molles. Ataguía provisoria parcialmente sin remover

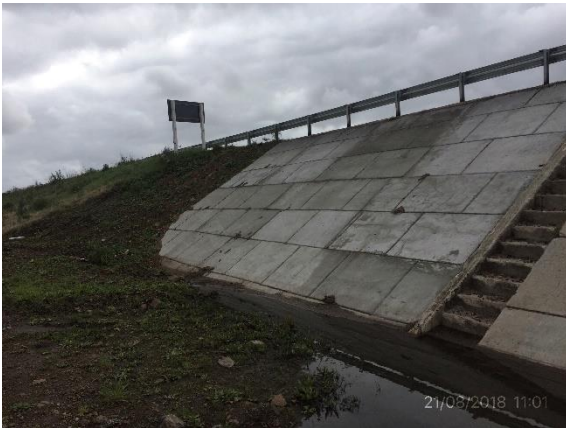
Ilustración 12 - P03 Puente sobre A° Los Molles. Recuperación y empastado de cabeceras

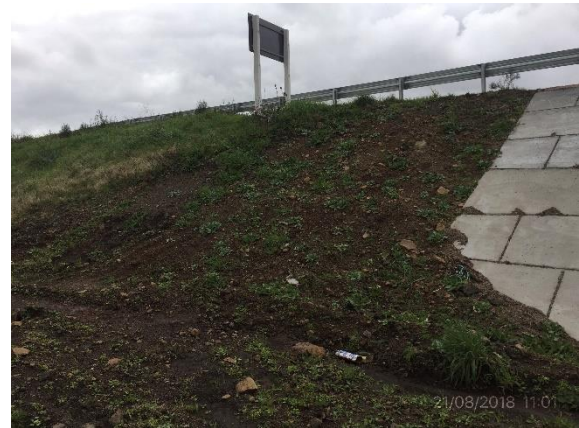
Ilustración 13 - P03 Puente sobre A° Los Molles. Recuperación y empastado de cabeceras

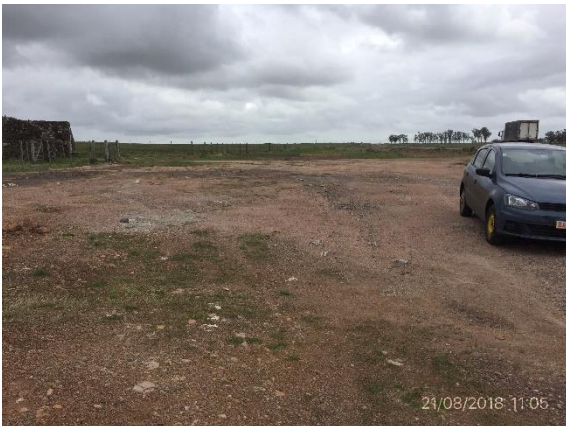
Ilustración 14 - P02 Puente sobre Cda La Zorra. Obrador desmontado y zona recuperada.

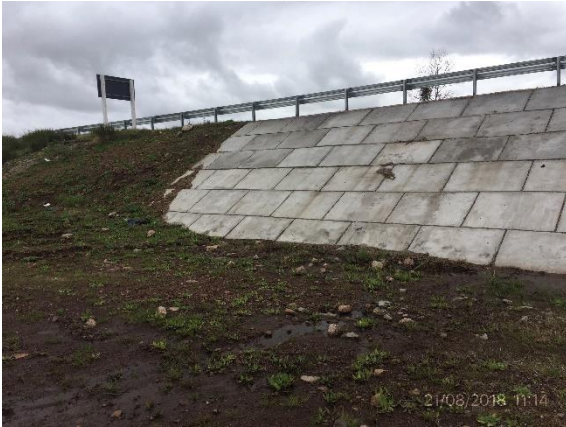
Ilustración 18 - P02 Puente sobre Cda La Zorra, cabecera empastada

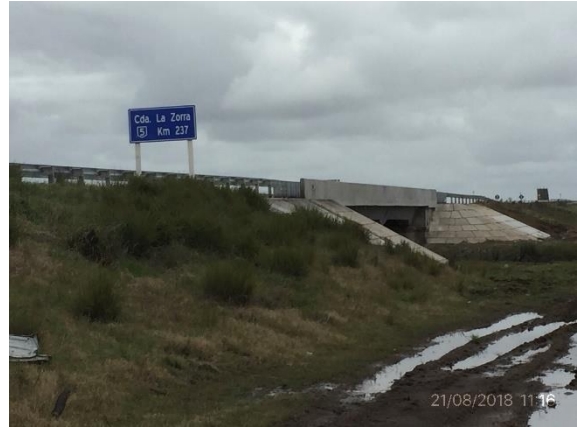
Ilustración 19 - P02 Puente sobre Cda La Zorra, cabecera empastada
