CORPORACION VIAL DEL URUGUAY S.A.

INFORME DE AUDITORÍA AMBIENTAL

Informe de Auditoría Ambiental

C/99 -Bacheo, reciclados parciales y tratamiento bituminoso en la Ruta 12, Departamento Lavalleja

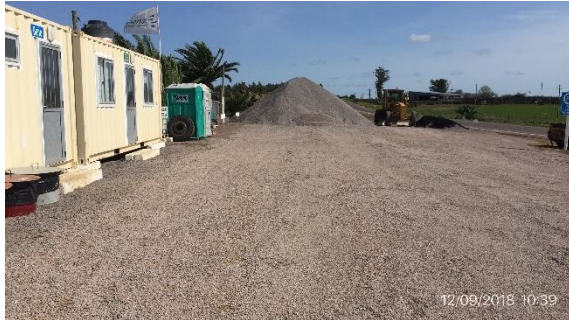
Ilustración 4 – P03 Obrador – Acopio de áridos

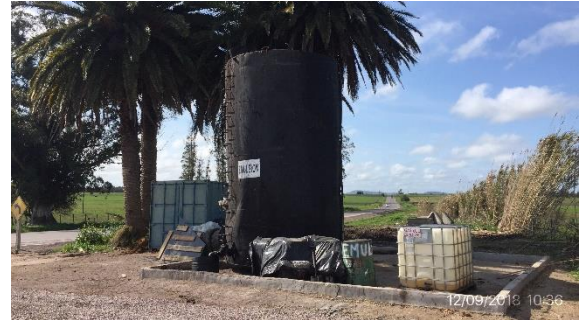
Los productos asfálticos son almacenados en un tanque vertical, con un recinto al aire libre adecuadamente acondicionado y envallado.

Ilustración 5 - P03 Obrador – acopio de emulsión con envallado perimetral

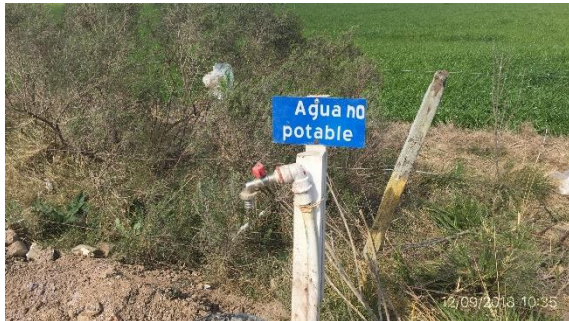
Respecto al obrador, pudimos apreciar que el mismo está en buenas condiciones. Cuenta con abastecimiento de agua no potable para baños y humectación de áridos que es aprovisionada por un tanque trasladado en un camión, proveniente de cañadas cercanas. Por su parte, el agua para consumo es embotellada.

Ilustración 6 – P03 Obrador – Canilla de agua no potable desde tanque

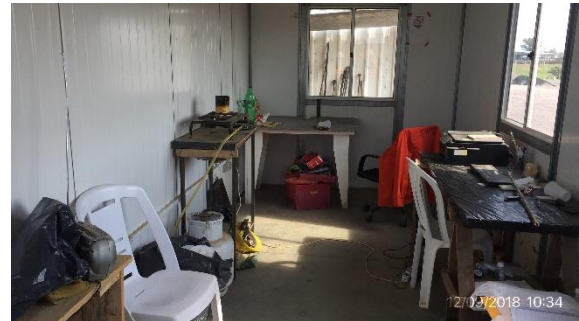
Cuenta asimismo con un laboratorio de suelos que no genera impacto ambiental significativo, al no trabajar con productos químicos.

Ilustración 7 – P03 Obrador – Laboratorio de suelos

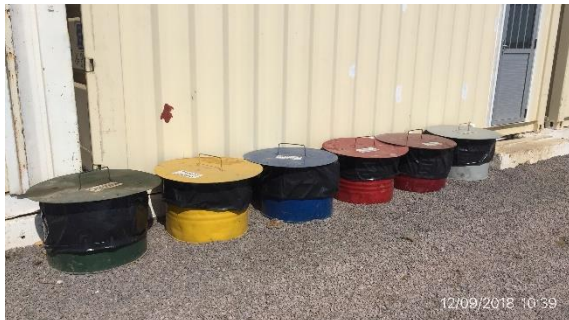
Ilustración 8 – P03 Obrador – residuos segregados

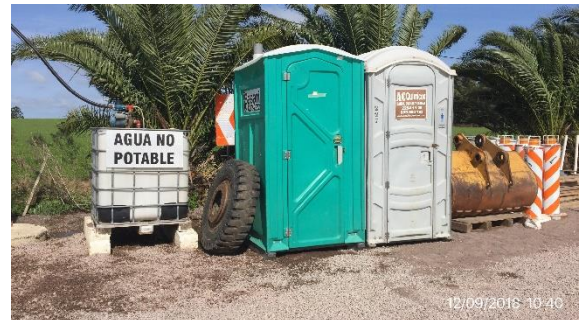
Ilustración 9 – P03 Obrador – Tanque de agua no potable

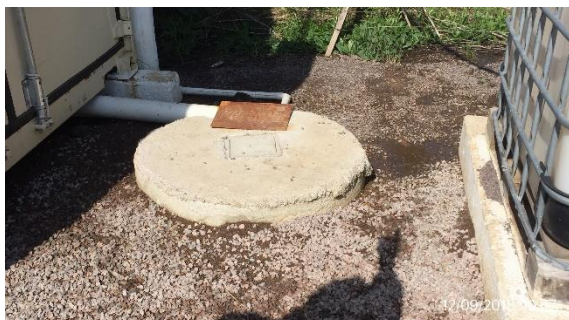
Las aguas servidas son conducidas a una fosa séptica, cuyo mantenimiento es realizado por Barométrica ANCAR. Los baños químicos de los frentes de obra son mantenidos por las empresas Basani y AC Químicos.

Ilustración 10 – P03 Obrador – Pozo negro

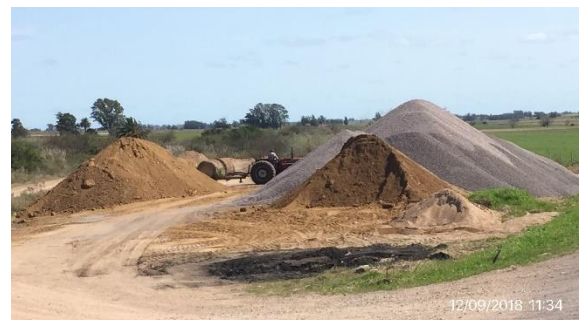
En el frente de obras pudimos apreciar zonas de acopio de áridos en la faja pública, sobre la Ruta 12 en las progresivas 332K000 y 339K000. Estos acopios provisorios cuentan con la autorización documentada por parte del DDO.

Ilustración 11 – Acopio en faja - 332K000

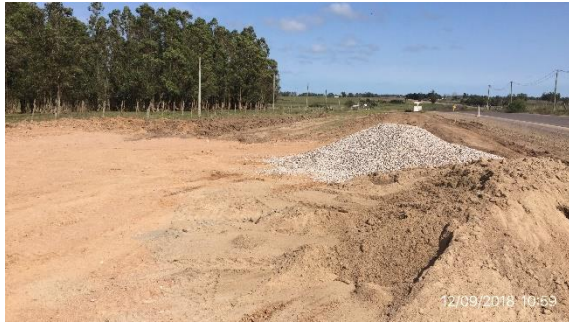
Ilustración 12 - Acopio en faja progresiva 339K000

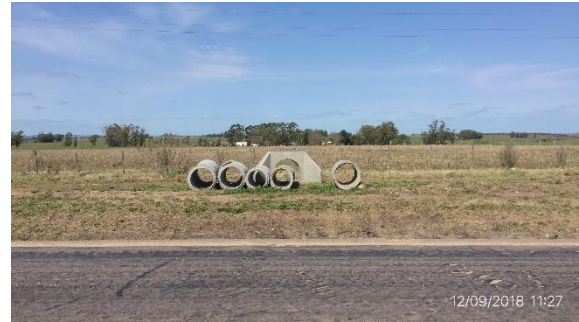
Ilustración 13 - acopio en espera de piezas en hormigón para construcción de alcantarillas

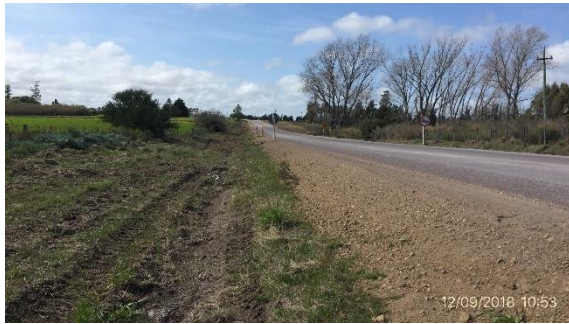
Ilustración 14 – tramo de obras con faja acondicionada
