INFORME DE AUDITORÍA AMBIENTAL

RE-GA-802-C102-
20180912

Informe de Auditoría Ambiental C/102 - Bacheo en Ruta 12, tramo de Ruta 108 (315K000) – 328K000 Contrato 19/03/2018

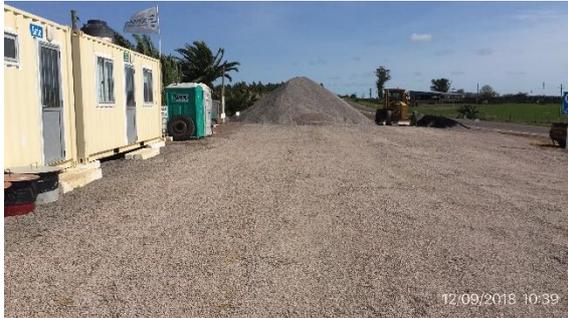
Ilustración 4 – P03 Obrador – Acopio de áridos

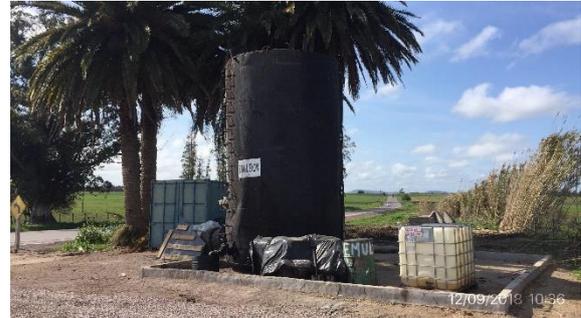
Los productos asfálticos son almacenados en un tanque vertical, con un recinto al aire libre adecuadamente acondicionado y envallado.

Ilustración 5 - P03 Obrador – acopio de emulsión con envallado perimetral

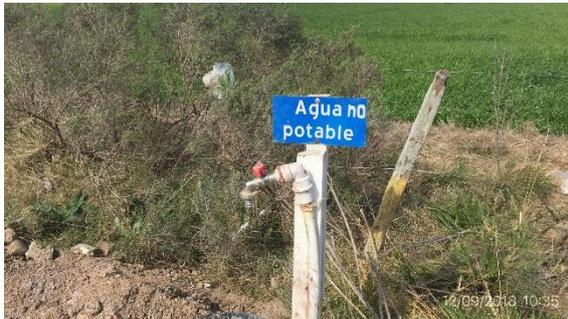
Ilustración 6 – P03 Obrador – Canilla de agua no potable desde tanque

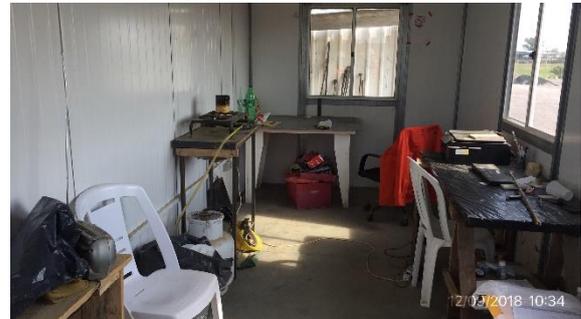
Cuenta asimismo con un laboratorio de suelos que no genera impacto ambiental significativo, al no trabajar con productos químicos.

Ilustración 7 – P03 Obrador – Laboratorio de suelos

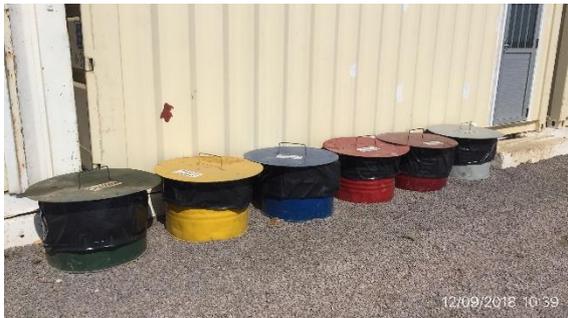
Ilustración 8 – P03 Obrador – residuos segregados

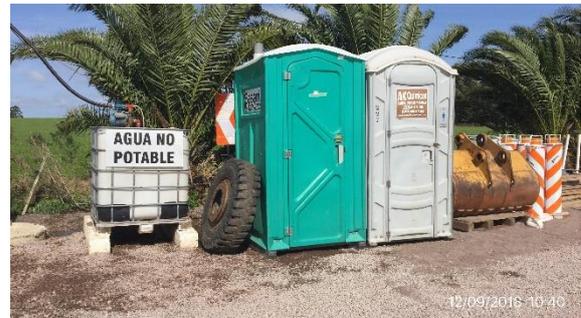
Ilustración 9 – P03 Obrador – Tanque de agua no potable

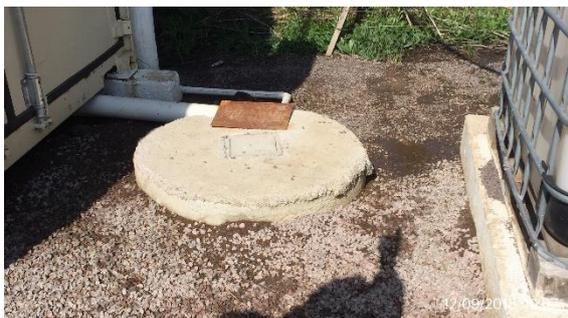
Las aguas servidas son conducidas a una fosa séptica, cuyo mantenimiento es realizado por Barométrica ANCAR. Los baños químicos de los frentes de obra son mantenidos por las empresas Basani y AC Químicos.

Ilustración 10 – P03 Obrador – Pozo negro

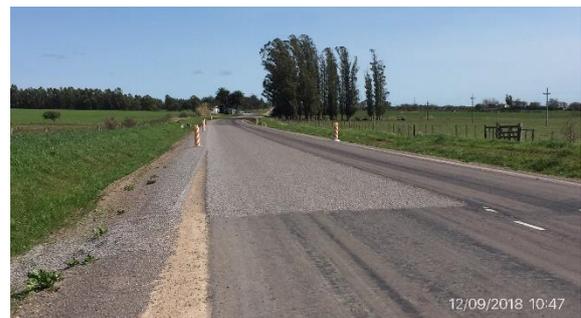
Ilustración 11 - Tramo terminado progresiva 325K000

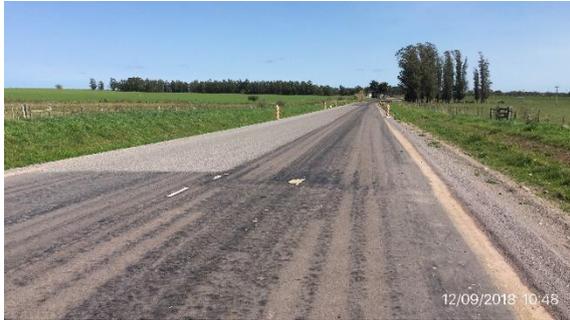
Ilustración 12 - Tramo terminado progresiva 325K000

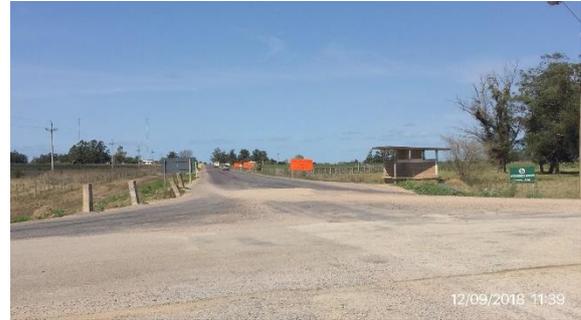
Ilustración 13 – P01 – empalme rutas 12 y 108
