INFORME DE AUDITORÍA AMBIENTAL

RE-GA-802-C93-
20181004

C93: Bacheo en mezcla asfáltica y fresados en Ruta 25 entre progresivas 0K000 y 24K500.

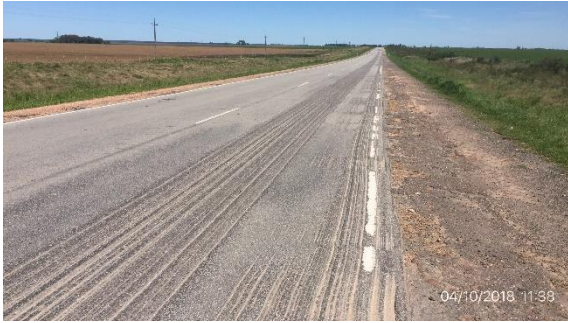
Ilustración 4 – Obras de fresado.

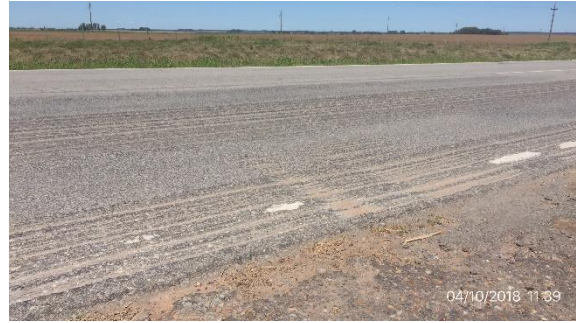
Ilustración 5 – Obras de fresado.

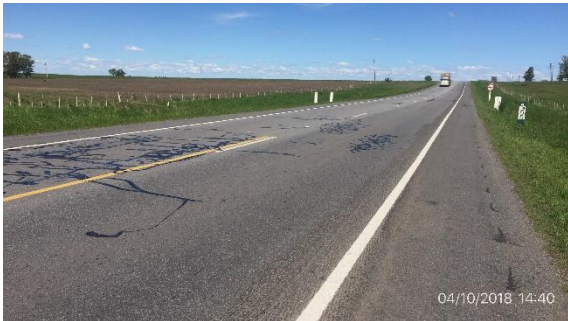
Ilustración 6 – Obras de sellado en el tramo.

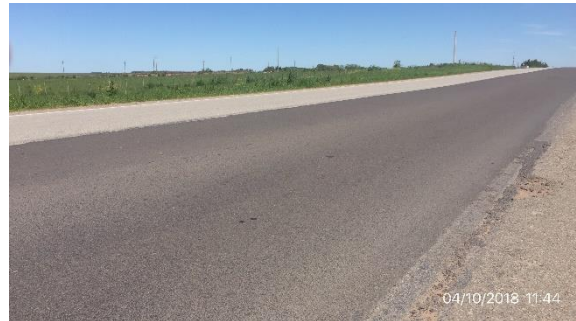
Ilustración 7 – Obras de bacheo en el tramo.
