## INFORME DE AUDITORÍA AMBIENTAL

RE-GA-802-C92-  
20180927

## C92: Rehabilitación de Ruta 4, tramo 105K000-110K000.

### Depto. de Salto

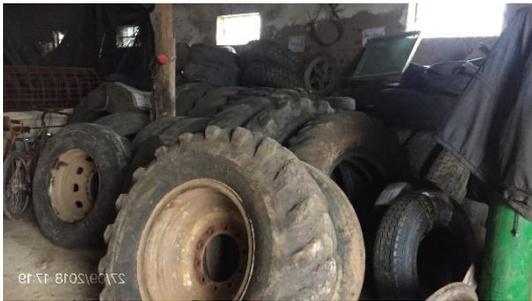
En relación con el obrador secundario, constatamos que los tanques de combustible estaban situados dentro del galpón, con cordón perimetral a efectos de contener cualquier eventual derrame. Los residuos sólidos domésticos son recogidos por el recolector municipal de pueblo Biassini y llevados al depósito municipal de Salto.

*Ilustración 4 – P03 - Obrador Secundario, Biassini.*

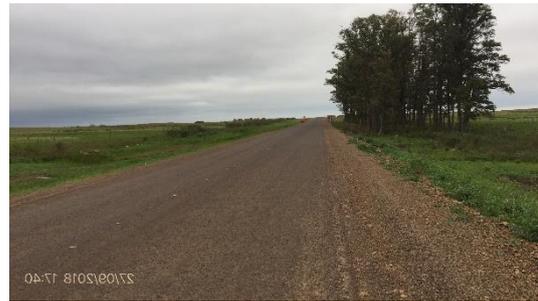
*Ilustración 5 – Tramo de ruta construido.*

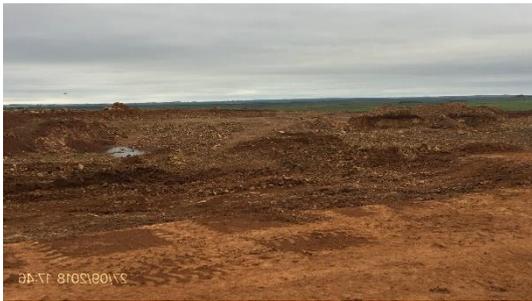
El material árido se extrajo de la cantera de tosca, ubicada en la Ruta 4, progresiva 105k000, Padrón N° 425 de la 7ª Sección Catastral del departamento de Salto. Dicha cantera cuenta con AAP y AAO vigentes, y seguirá en explotación para la atención de otros contratos que la empresa OSUSA está ejecutando en la zona.

Los contenedores que oficiaron oportunamente como talleres, oficinas y demás fueron desmontados. La cantera seguirá en operación para ser utilizada para proveer material de base para su uso en otros contratos, por lo tanto la empresa de momento no procederá a su clausura ni ejecutará tareas de remediación ambiental en ella.

*Ilustración 6 – Cantera en explotación.*

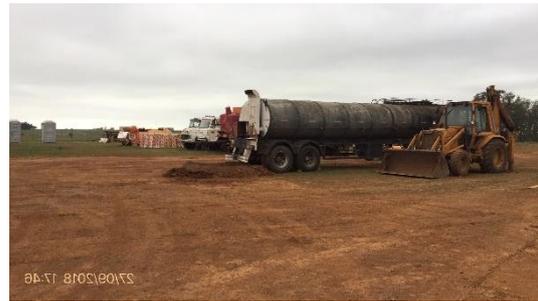
Apreciamos que en el campamento quedaron algunos acopios de material y las maquinarias estacionadas, a la espera de los otros contratos de próxima ejecución.

*Ilustración 7 – Campamento desmontado con maquinaria estacionada.*
