## INFORME DE AUDITORÍA AMBIENTAL

RE-GA-802-C90-  
20180927

## C/90: Bacheo en Ruta 7, tramo: tramo 252K600 y 331K400.

Fecha de visita: 27/09/2018

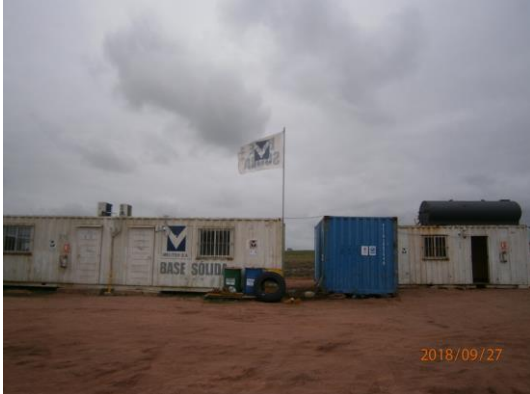
Los residuos domésticos generados en el obrador se depositan en tachos junto al pañol para luego ser transportados al vertedero municipal de Illescas. Por su parte, los residuos especiales se envían al depósito en Canelones, desde donde se derivan a los depósitos de disposición final tales como Afrecor S.A. para arena contaminada, aceites y filtros; Obracel para las baterías; y Geneu para neumáticos (Ilustración 5).

*Ilustración 5 - obrador.*

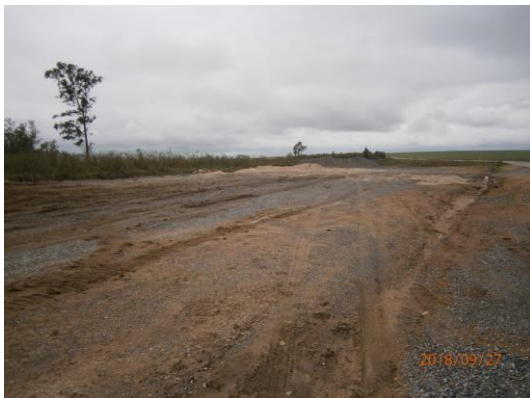
Además del obrador ubicado en la Ruta 7, la empresa utilizó la faja pública ubicada en la Ruta 7 progresiva 263K000 para alojar maquinaria, acopiar material granular y para un tanque de asfalto que al momento de la visita ya estaba desmontado. Dicho uso de la faja pública estaba autorizado por la Dirección de Obra. Un sector de dicha faja se encontraba ya descompactado, al tiempo que el resto de la superficie, según nos comentó el ingeniero residente, se descompactará una vez que las condiciones climáticas lo permitan.

En cuanto a las tareas de recuperación ambiental, se comenzó con la descompactación de la faja pública que se utilizó como zona de acopio. Esta tarea no se encontraba terminada al momento de la visita (Ilustración 7). Como lo mencionamos anteriormente, no está planificado realizar tareas de recuperación ambiental en relación al obrador ni a la cantera ya que estos siguen atendiendo otras obras.

*Ilustración 7 - zona de acopio.*

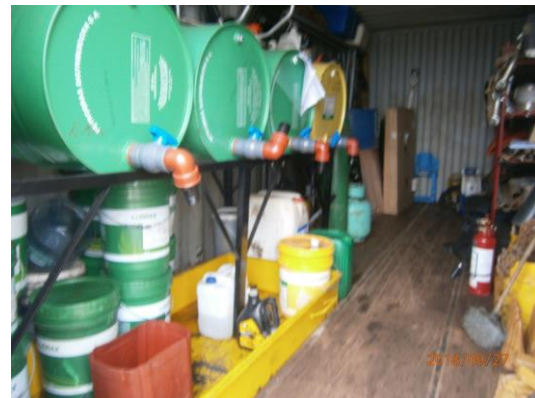
El abastecimiento de combustible de los camiones y maquinaria se realiza mediante camión cisterna operado por una estación de servicio de la zona. Por su parte, el obrador cuenta con un contenedor para almacenar lubricantes de manera de que estén protegidos y se evite cualquier contaminación por posibles derrames (Ilustración 8).

*Ilustración 8 - Obrador, depósito de lubricantes.*

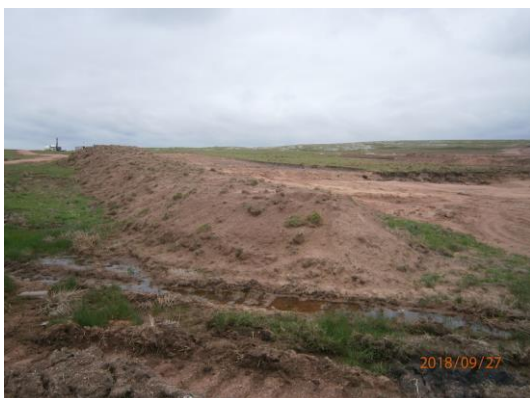
Cabe destacar que evidenciamos el acopio de suelo obtenido en el destape de la cantera para luego ser utilizado en las tareas de remediación (Ilustración 9).

*Ilustración 9 - acopio de suelo vegetal.*
