## INFORME DE AUDITORÍA AMBIENTAL

RE-GA-802-C88-  
20180925

## C88: Rehabilitación de Ruta 3, tramo: Trinidad (191K100) - Arroyo Grande (243K000)

Fecha de visita: 25/09/2018

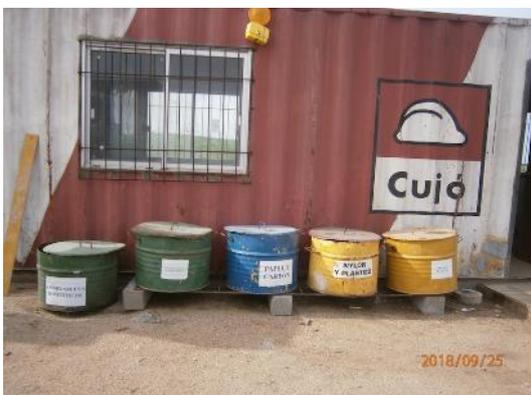
Ilustración 4 - obrador.

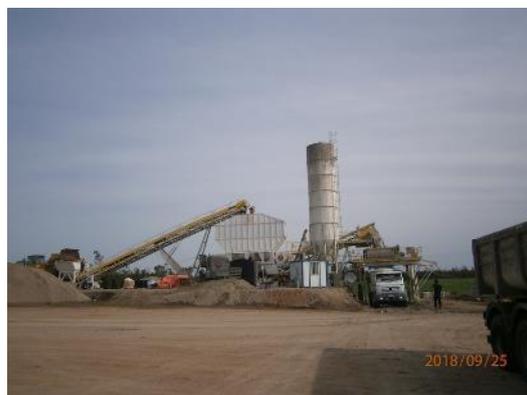
Dicha planta cuenta con los respectivos acopios de materiales, tanto de los materiales granulados, como del cemento portland que se almacena en silos (Ilustración 5). Asimismo, cuenta con piletas para lavado de los camiones que transportan el hormigón (Ilustración 6). Por otra parte el lavado se hace mediante hidrolavadora, lo que optimiza y reduce el uso del agua, la cual a su vez se recicla mediante la colocación de una bomba con una cañería hacia un tanque australiano para su posterior reutilización en la elaboración del hormigón.

Ilustración 5 - planta de hormigón.

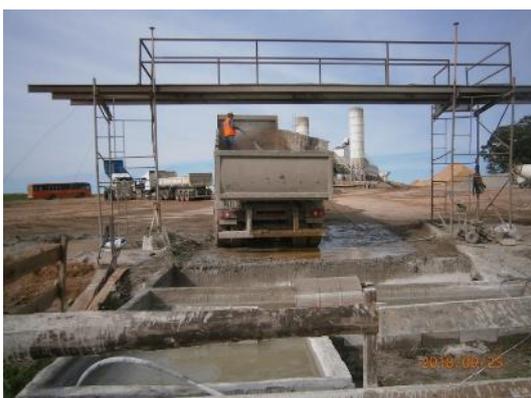
Ilustración 6 - piletas de decantación.

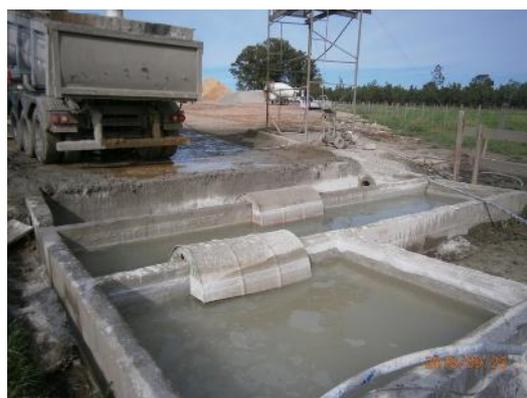
Ilustración 7 - piletas de decantación.

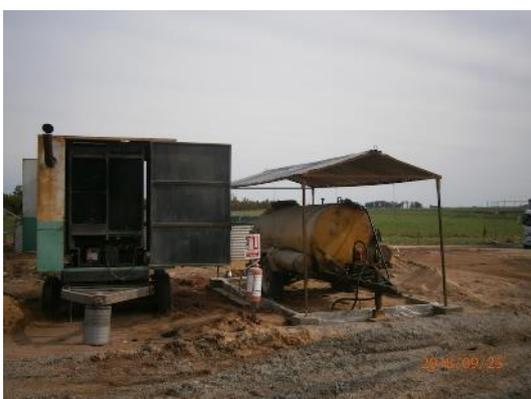
Ilustración 8 - generador.

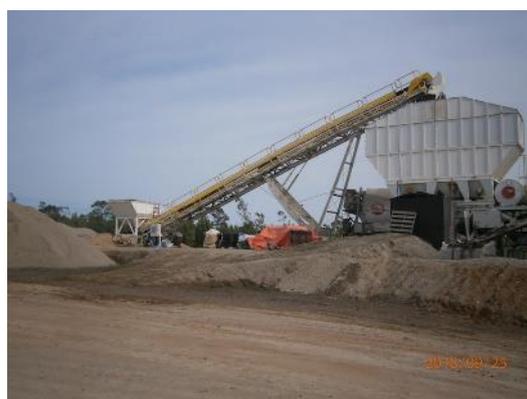
Ilustración 9 - planta de hormigón.

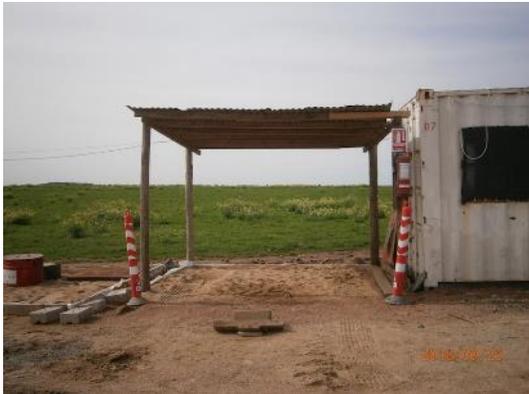
Ilustración 10 - zona para depósito de combustible.

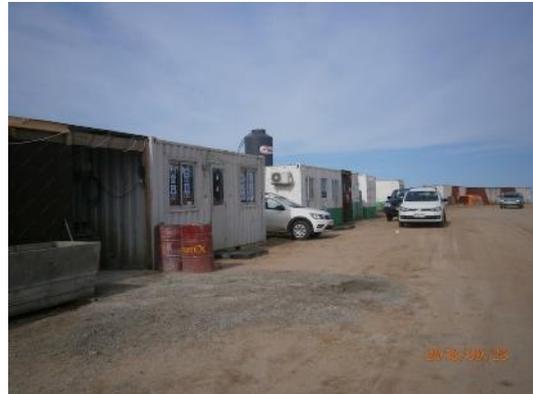
Ilustración 11 - oficinas en el obrador.

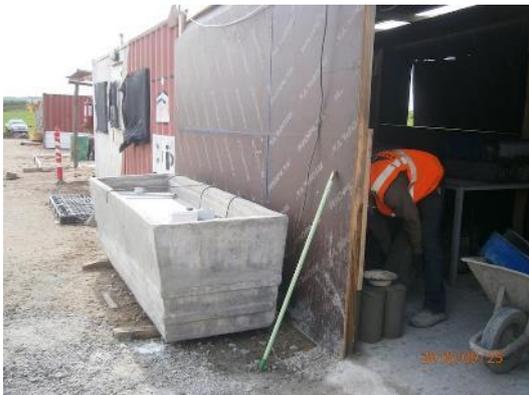
Ilustración 12 - probetas de hormigón.

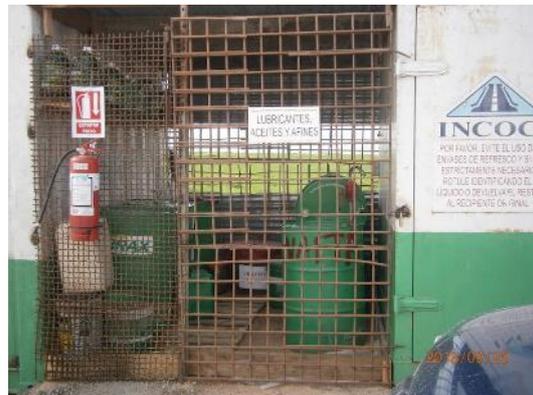
Ilustración 13 - lubricantes almacenados.

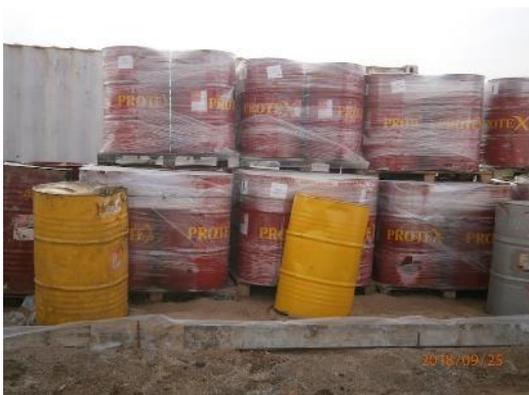
Ilustración 14 - productos químicos.

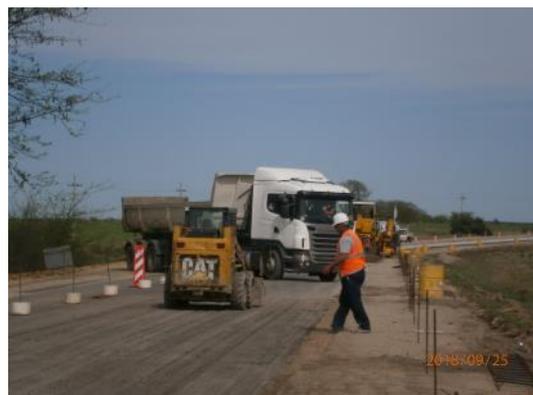
Ilustración 15 - frente de obra.

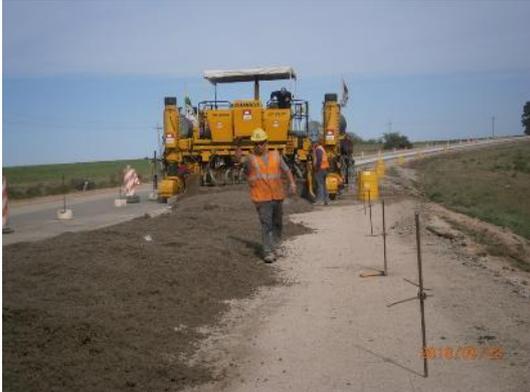
*Ilustración 16 - frente de obra.*

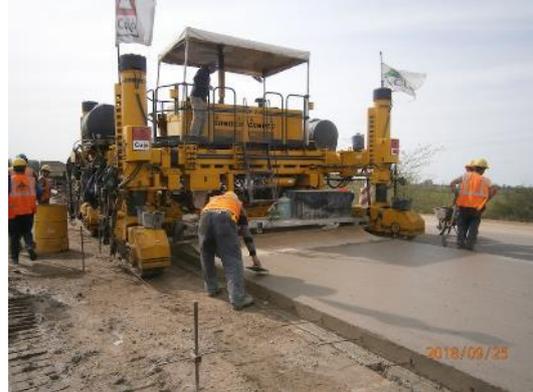
*Ilustración 17 - frente de obra.*

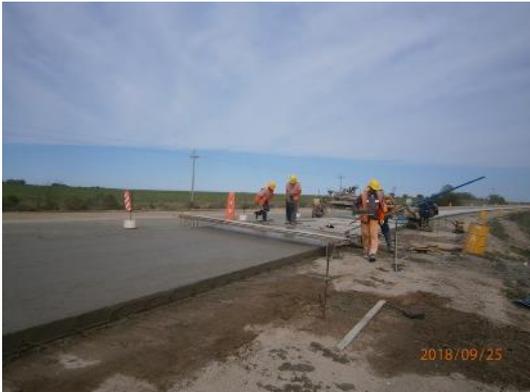
*Ilustración 18 - frente de obra.*

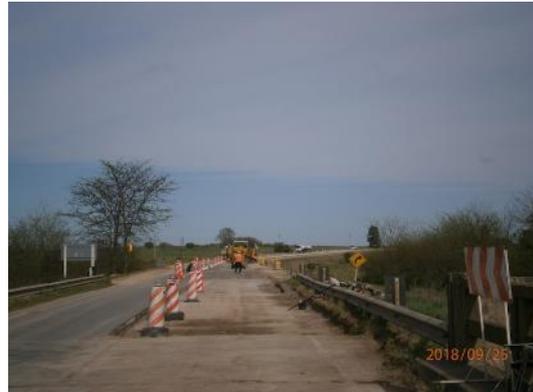
*Ilustración 19 - frente de obra.*
