## INFORME DE AUDITORÍA AMBIENTAL

RE-GA-802-C70-  
20180927

## C70: Ampliación - Rehabilitación de Ruta 8 en el tramo Melo (425K000) – Aceguá (457K500). Contrato Ampl. 20/12/2017

Fecha de visita: 27/09/2018

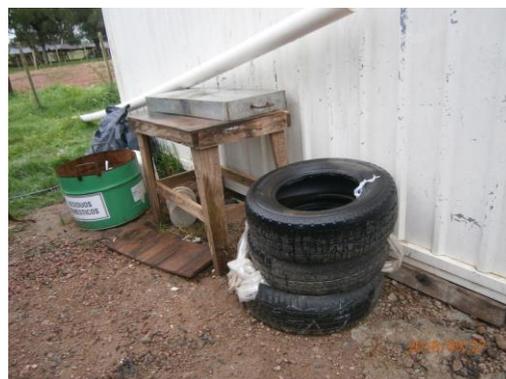
Los neumáticos y baterías utilizados en obra se llevaron al obrador, y allí se depositaron a la espera de ser trasladados a Montevideo y luego a la estación Petrobras de Pando, que es un centro receptor en el caso de las baterías. En el caso de los neumáticos la disposición final quedó a cargo de Neumáticos Carrasco. Observamos que los neumáticos acopiados en el obrador se encontraban sin protección y a cielo abierto (Ilustración 5).

Constatamos la falta de cartel de obra y detectamos la presencia de neumáticos a cielo abierto.

ID:01	Coordenadas UTM (X – Y)		Progresiva: Ruta 8 progresiva 424K000
	767308	6439432	Código del hallazgo: RS-4
<b>Descripción:</b>			
Evidenciamos neumáticos sin protección a cielo abierto contraviniendo el punto 10.2 del MAV.			
<b>Evidencia (Foto, documento, comunicación personal):</b>			
Ilustración 5

*Ilustración 5 – neumáticos en el obrador.*

Sugerimos sistematizar la forma de acopio en el obrador generando zonas señalizadas y equipadas según los requisitos de cada elemento a acopiar. Ejemplo de ello sería establecer un área para el acopio de cubiertas en las condiciones establecidas por el Manual Ambiental.

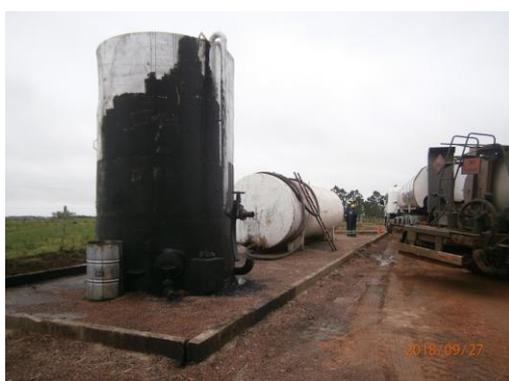
La ubicación del obrador cuenta con autorización expedida por la DDO. Asimismo la zona para acopios cuenta con las autorizaciones correspondientes, tanto para acopio de materiales áridos, como para el tanque de emulsión asfáltica (Ilustración 8) el cual cuenta con cordón perimetral y base impermeable de manera de evitar que posibles derrames se infiltren en el terreno.

*Ilustración 8 – tanque emulsión asfáltica.*
