## INFORME DE AUDITORÍA AMBIENTAL

RE-GA-802-P32-  
20180918

## P32: Ampl. - Ruta 7, en los accesos a Batlle y Ordóñez – Nico Pérez.

### Contrato de Ampl. 21/12/2017

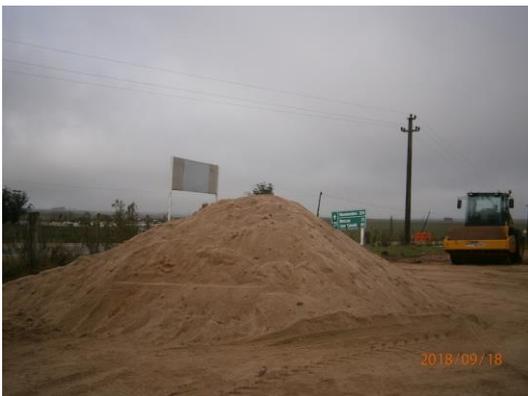
*Ilustración 6 – acopio de áridos en obrador.*

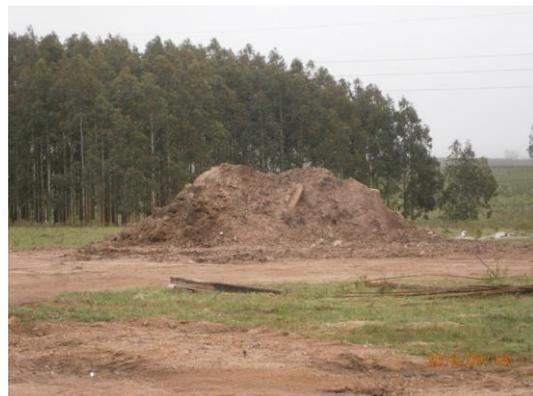
*Ilustración 7 – acopio de suelo vegetal para recuperación ambiental.*
