INFORME DE AUDITORÍA AMBIENTAL

RE-GA-802-C95-
20181023

Informe de Auditoría Ambiental

Bacheo y Repavimentación en Ruta 6 entre la Progresiva 81K500 y 111K000, (Depto. Florida).

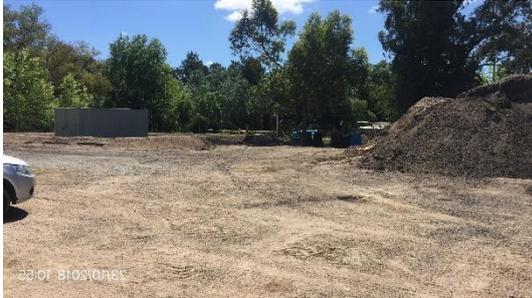
Ilustración 4 – Acopio de materiales en DNV San Ramón.

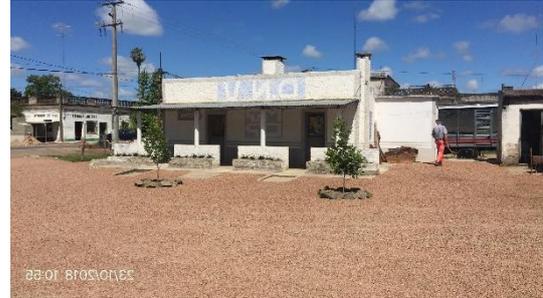
Ilustración 5 – Campamento DNV San Ramón.

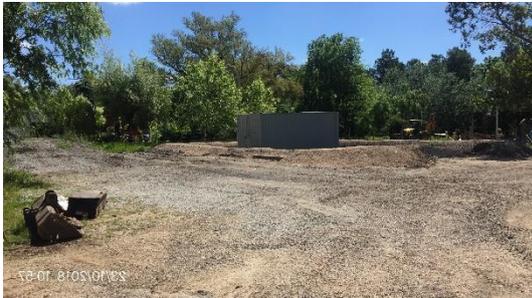
Ilustración 6 – Acopio de hidrocarburos en DNV San Ramón.

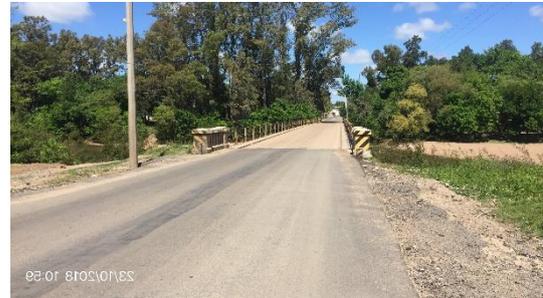
Ilustración 7 – Tramo recuperado de Ruta 6.

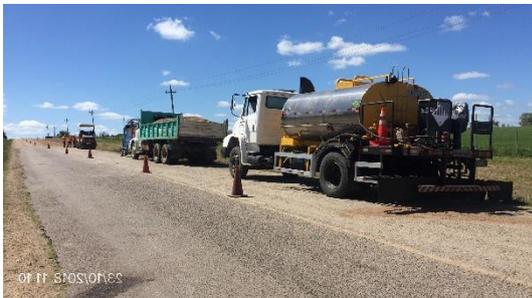
Ilustración 8 – Frente de obras sobre Ruta 6, trabajos de bacheo

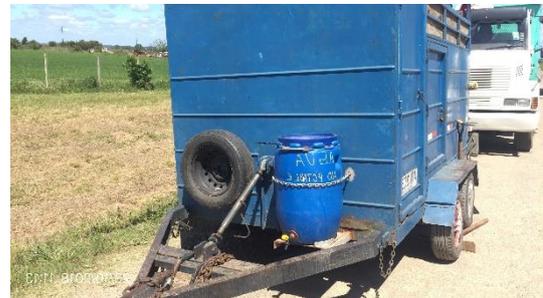
Ilustración 9 – Frente de obras.

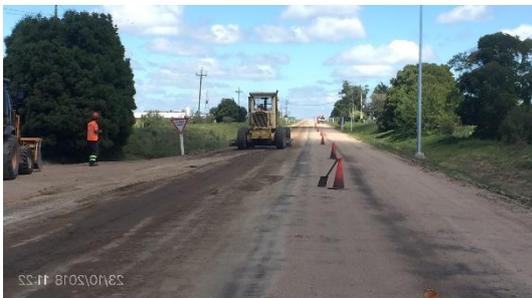
Ilustración 10 – Frente de Obras.

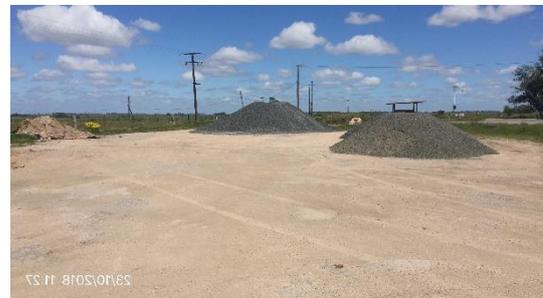
En el empalme de Rutas 6 y 12 apreciamos un acopio de materiales granulares, con la correspondiente autorización del DDO.

Ilustración 11 – P03 – acopio de materiales en empalme de Rutas 6 y 12, con autorización DDO.
