CORPORACION VIAL DEL URUGUAY S.A.

## INFORME DE AUDITORÍA AMBIENTAL

RE-GA-802-C101-  
20180927

## C/101: Bacheo en Ruta N° 31, tramo: 190K000 – 208K000

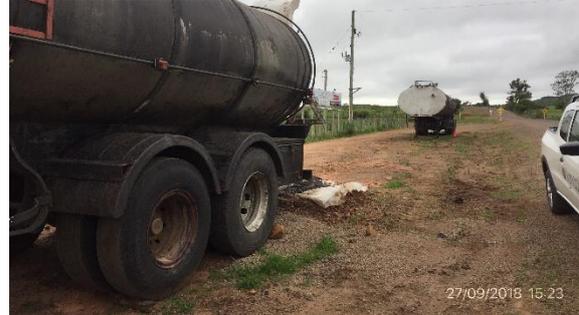
Ilustración 5 – Campamento provisorio – cisterna de emulsiones.

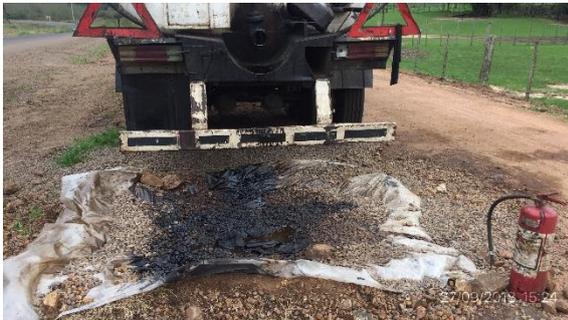
ID:02	Coordenadas UTM (X – Y)		Progresiva: 202 K 000, Ruta 31
	580716.47	6497473.49	Código del hallazgo: PEL-6
<b>Descripción:</b> En el campamento provisorio de Ruta 31 progresiva 202K000, el sistema de prevención de derrames en el trasiego de emulsiones es precario, contraviniendo el punto 15.6 del MAV de la DNV (MTO) de 1998.			
<b>Evidencia</b> (Foto, documento, comunicación personal): Ilustración 6

Ilustración 6 – Campamento provisorio – cisterna de emulsiones: sistema precario de retención de derrames.

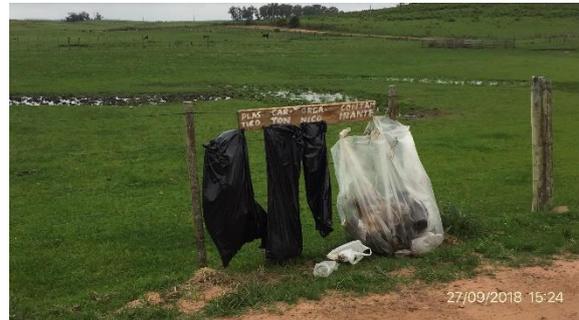
Pudimos apreciar que los residuos, tanto domésticos como aquellos categorizados como contaminantes por el Dec 182/013, están correctamente segregados con una gestión especial para cada corriente de residuos.

Ilustración 7 – Campamento provisorio – residuos segregados.

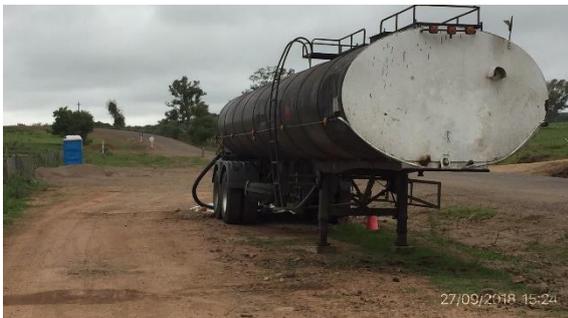
Ilustración 8 – Campamento provisorio – segunda cisterna de emulsiones.

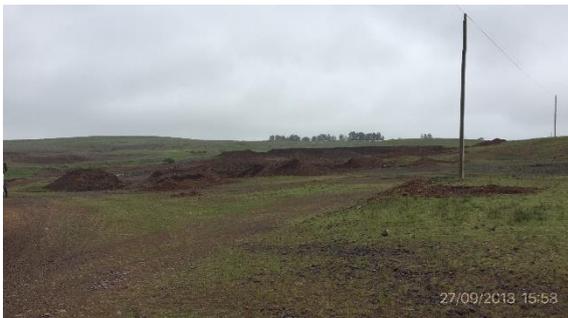
ID:01	Coordenadas UTM (X – Y)		Progresiva: 184K00 Ruta 31	Tipo de NC: 1
	564020	6497779	Código del hallazgo: CMP - 8	
<b>Descripción:</b> La cantera de tosca ubicada en el padrón rural N° 16328 de Tacuarembó está en explotación desde Julio de 2018 sin contar con AAO ni AAP. La empresa exhibió comunicaciones de DINAMA dando cuenta del estado del expediente				
<b>Evidencia</b> (Foto, documento, comunicación personal): Comunicación personal

Ilustración 10 – Cantera en explotación.
