CORPORACION VIAL DEL URUGUAY S.A.

INFORME DE AUDITORÍA AMBIENTAL

Informe de Auditoría Ambiental

M/68: Mantenimiento vial, Circuito Florida Sur – Este, Rutas 12 y 94.

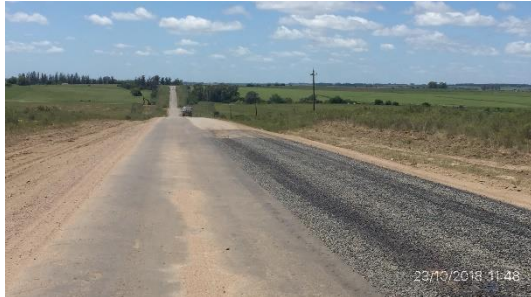
Ilustración 4 – Frente de obras: bacheo en Ruta 12

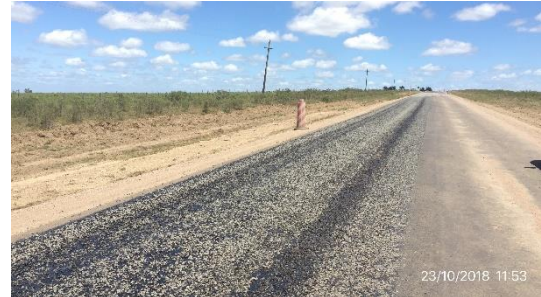
Ilustración 5 – Frente de obras: bacheo en Ruta 12.

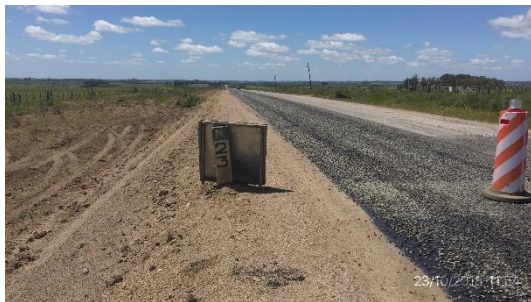
Ilustración 6 – Frente de obras, reconstitución de banquinas en Ruta 12

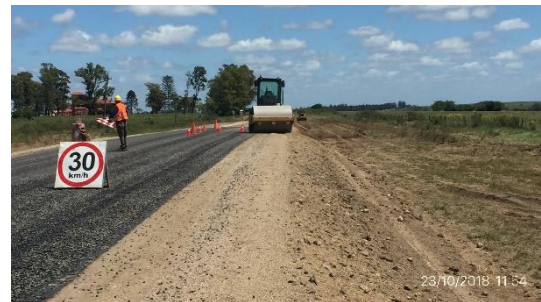
Ilustración 7 – Frente de obras, reconstitución de banquinas en Ruta 12.

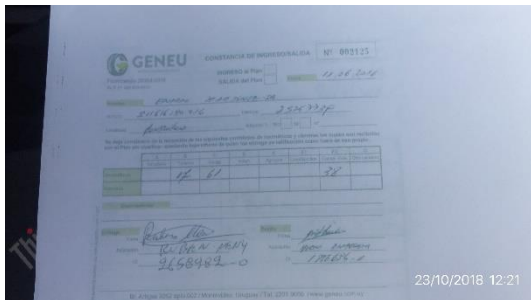
ID:01	Coordenadas UTM (X – Y)		Progresiva: -
	-	-	Código del hallazgo: PF-1
Descripción: Si bien se nos detalló de forma oral tanto la gestión de material contaminante como la de efluentes de baños químicos en frentes de obra, y ambos aspectos están tratados en el PGA, no se presentaron los registros que evidencien esa gestión, lo cual contraviene el punto 8.3 del M.A.V.			
Situación actual Levantada			
Evidencia (Foto, documento, comunicación personal): ¡Error! No se encuentra el origen de la referencia.

Ilustración 8 – Evidencia de gestión de residuos contaminantes

Asimismo, proponemos que la empresa incluya como anexo en cada ITGA los registros (o un resumen de los mismos) de la gestión de residuos segregados por canal de generación.
