CORPORACION VIAL DEL URUGUAY S.A.

INFORME DE AUDITORÍA AMBIENTAL

Informe de Auditoría Ambiental

C/89: Bacheos en Ruta 90 entre las progresivas 70K700 y 89K300

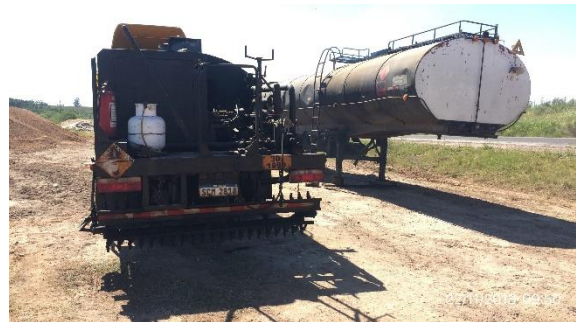
Los productos asfálticos son trasladados hasta el campamento provisorio por ANCAP y ASFALKOTE, donde se almacenan en cisternas estacionadas. Estas cisternas no cuentan con instalaciones para retención de posibles derrames

ID:01	Coordenadas UTM (X – Y)		Progresiva: 67K000 Ruta 90	Tipo de NC: 2
	460724	6416185	Código del hallazgo: RS - 6	
Descripción: El campamento provisorio establecido en la faja pública de la Ruta 90, progresiva 67K000 a (-) no cuenta con elementos de contención de derrames ni receptáculos apropiados para la acumulación segregada y posterior gestión de los residuos, lo cual contraviene los puntos 10.2 y 11.2 del MAV de DNV de 1998.				
Evidencia (Foto, documento, comunicación personal): Ilustración 7, Ilustración 8

Ilustración 7 – Campamento provisorio – cisterna de emulsiones: no hay sistema de retención de derrames.

En primer lugar sugerimos que la gestión de residuos se realice de forma más apegada al PGA. Las tareas señaladas en el PGA acerca de la gestión de residuos sólidos son correctas pero no se ejecutan cabalmente, y motivan la No Conformidad señalada en el apartado 7.3.

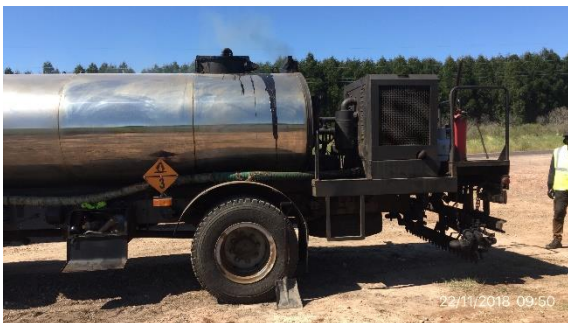
Ilustración 8 – Campamento provisorio – Camión regador: no hay sistema de retención de derrames

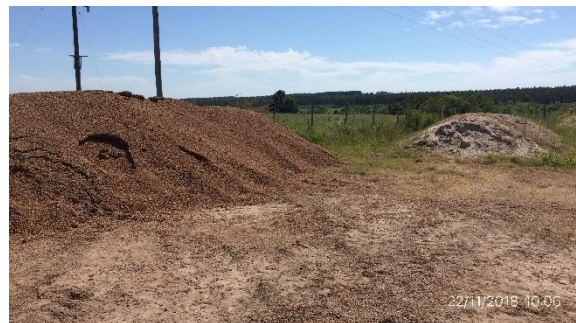
Pudimos apreciar que el campamento provisorio carece de un sistema (contenedores de colores por ejemplo) para la segregación de residuos, tanto domésticos como aquellos categorizados como contaminantes por el Dec 182/013.

Ilustración 9 – Campamento provisorio, acopio de materiales. No hay canales de residuos segregados.
