RE-GA-802-C99-  
20181115

# Informe de Auditoría Ambiental C/99 -Bacheo, reciclados parciales y tratamiento bituminoso en la Ruta 12, Departamento Lavalleja. Contrato básico 28/02/2018

Fecha de visita: 15/11/2018

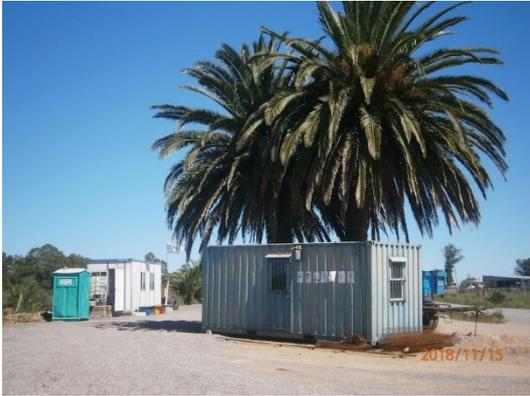
Ilustración 4 – P03 Obrador.

En dicho obrador, pudimos apreciar que el mismo está en buenas condiciones. Cuenta con abastecimiento de agua no potable para baños y humectación de áridos que es aprovisionada por un tanque trasladado en un camión, proveniente de cañadas cercanas. Por su parte, el agua para consumo es embotellada.
