CORPORACION VIAL DEL URUGUAY S.A.

## INFORME DE AUDITORÍA AMBIENTAL

# Informe de Auditoría Ambiental

## C/102 - Bacheo en Ruta 12, tramo de Ruta 108

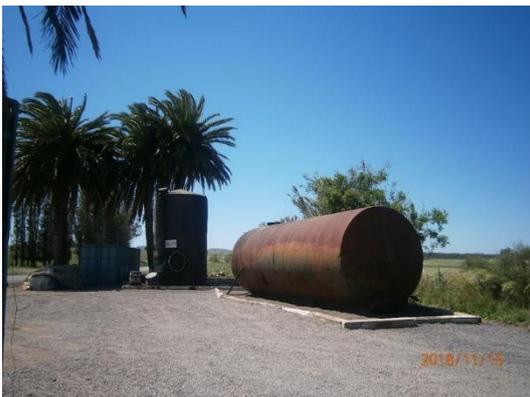
Los productos asfálticos son almacenados en un tanque vertical, con un recinto al aire libre adecuadamente acondicionado y con vallado perimetral.

Ilustración 6 – P03 Obrador – acopio de emulsión.

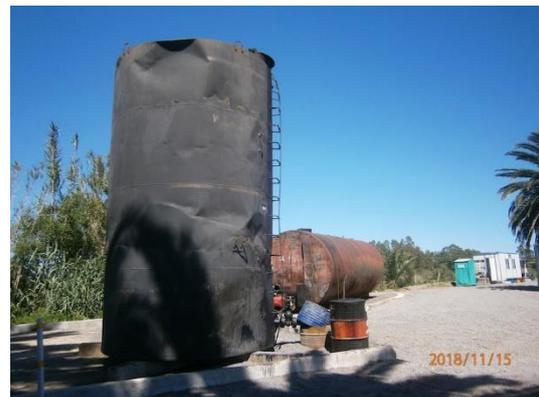
Ilustración 7 – P03 Obrador – acopio de emulsión.

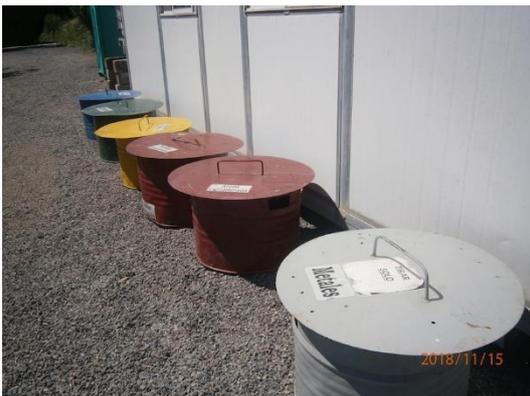
Ilustración 8 – P03 Obrador – residuos segregados

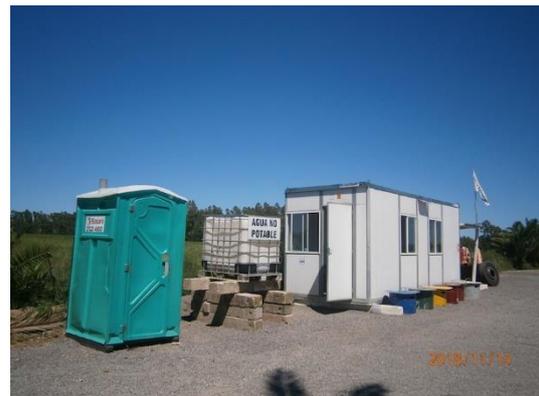
En dicho obrador, pudimos apreciar que el mismo está en buenas condiciones. Cuenta con abastecimiento de agua no potable para baños y humectación de áridos que es aprovisionada por un tanque trasladado en un camión, proveniente de cañadas cercanas. Por su parte, el agua para consumo es embotellada.

Ilustración 9 – P03 Obrador – Tanque de agua no potable.

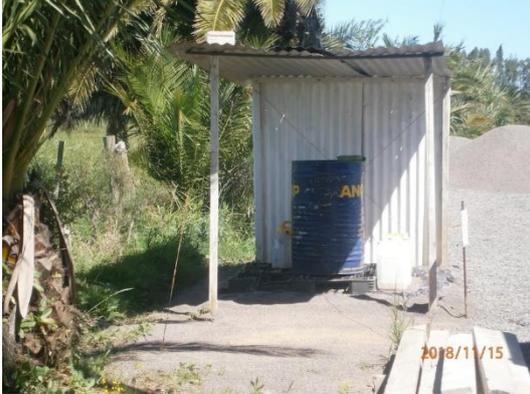
Las aguas servidas en el baño del obrador eran conducidas a una fosa séptica, cuyo mantenimiento era realizado por Barométrica ANCAR. Actualmente, según nos comenta el Ing. Residente, el pozo ha sido vaciado y tapado con tosca. Al momento de la visita, en el obrador se utilizan baños químicos que son mantenidos por las empresas Basani.

*Ilustración 10 – P03 Obrador – Pozo negro*

Sugerimos incorporar al ITGA, algunas de las tareas que se han realizado incluidas en el Plan de Recuperación Ambiental, tales como el vaciado de la fosa séptica.

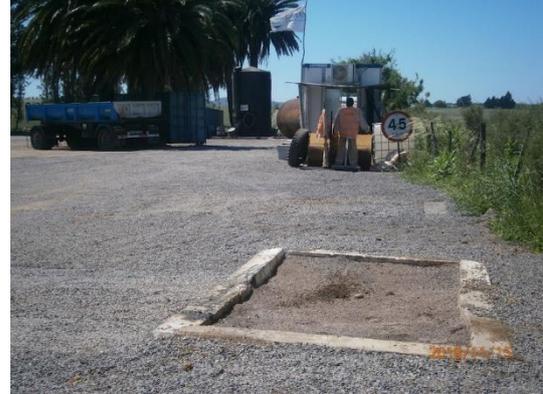
*Ilustración 11 – P03 Obrador - zona para estacionamiento de camión regador.*
