INFORME DE AUDITORÍA AMBIENTAL

RE-GA-802-C100-
20181218

Informe de Auditoría Ambiental C/100: Contrato básico 05/02/2018 “Rehabilitación de Ruta 31, entre las progresivas 112k500 – 114k500 y 117k000 – 119k000

Tipo de Auditoría: Cierre.

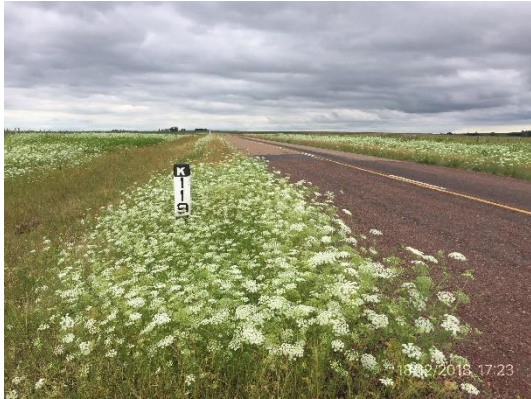
Ilustración 4 – Tramo construido.

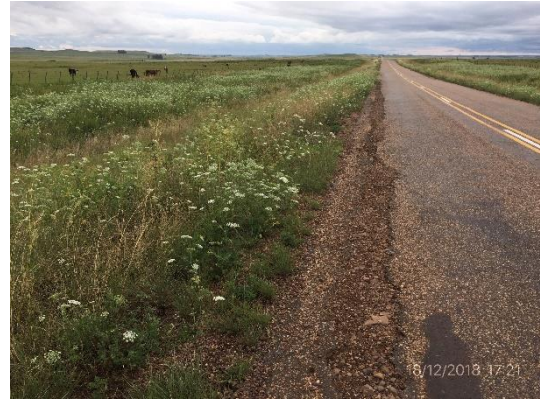
Ilustración 5 – Tramo construido.

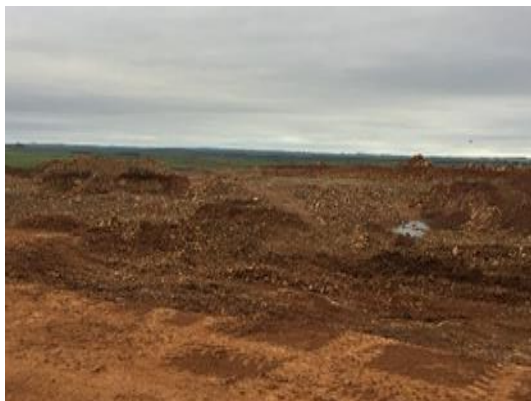
Ilustración 6 – Cantera.
