INFORME DE AUDITORÍA AMBIENTAL

RE-GA-802-C100
20181218

C/100: Modificación de Contrato básico 03/10/2018

“Rehabilitación de Ruta 31, tramo 117k000-119k000 y Rehabilitación de Ruta 4, en los tramos 83k000-87k000 y 103k000-105k000

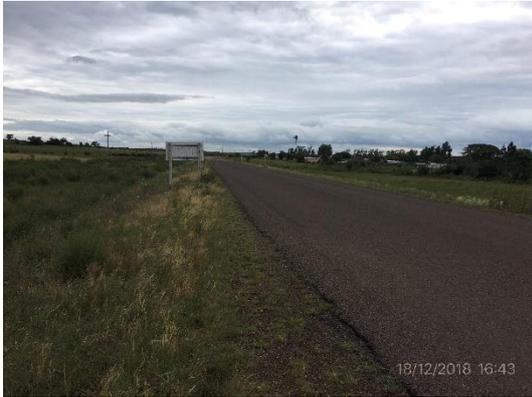
En general, apreciamos que las tareas de recuperación ambiental previstas en el PRA fueron realizadas. Dicho plan establece como principales tareas de remediación la descompactación de suelos, la restitución de cobertura vegetal extraída y la reconformación de taludes. Durante la recorrida en el tramo, pudimos apreciar que estas tareas fueron realizadas satisfactoriamente, tanto en la Ruta 4 como en la Ruta 31.

Ilustración 4 – Tramo construido.

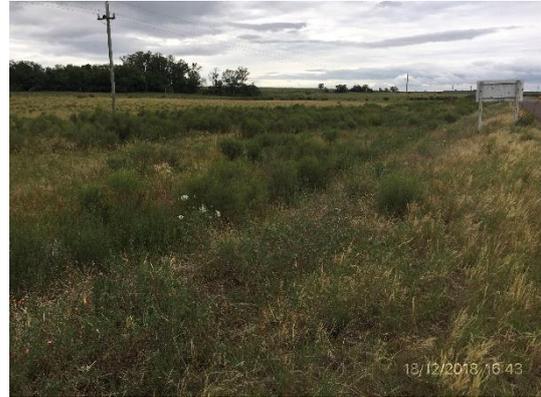
Ilustración 5 – Faja recuperada.

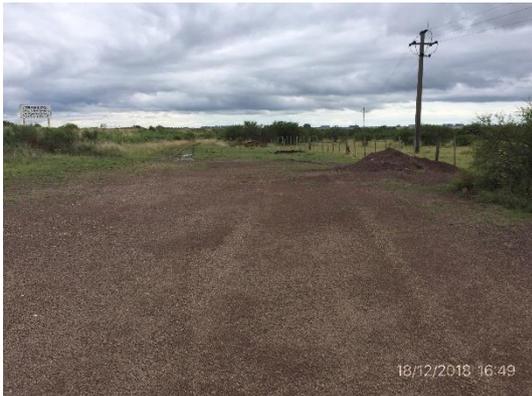
Durante la auditoría apreciamos la existencia de un acopio de material granular en la progresiva 89K000 de la Ruta 4, que cuenta con autorización escrita del DDO.

Ilustración 6 – acopio de materiales en faja pública de Ruta 4.
