Informe de Auditoría Ambiental
C/65 – Ampliación de contrato 20/07/2018
Rehabilitación en la Ruta 56, tramo: 30k400 - 36k700.

Fecha de visita: 20/12/2018

INFORME DE AUDITORÍA AMBIENTAL

RE-GA-802-C65-
20181220

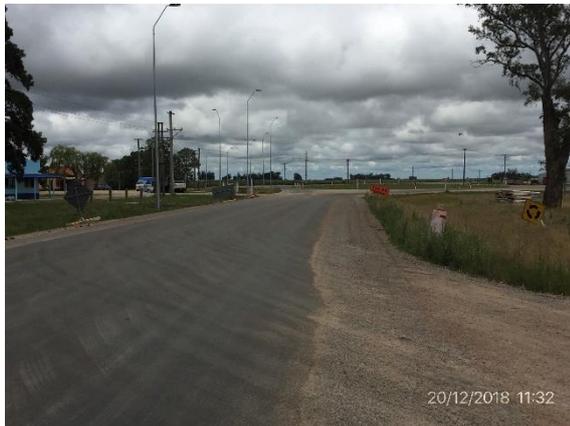
Ilustración 4 – Inicio de tramo.

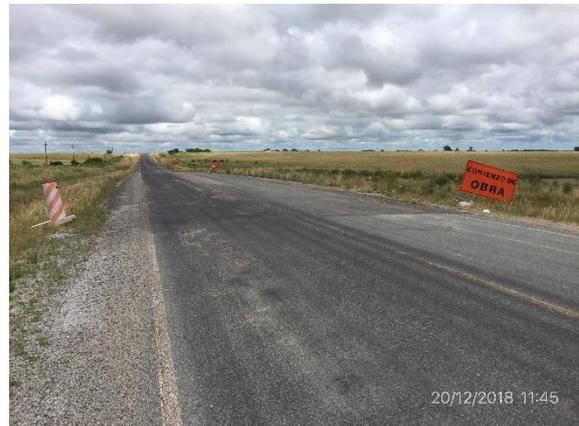
Ilustración 5 – Fin de Tramo ejecutado

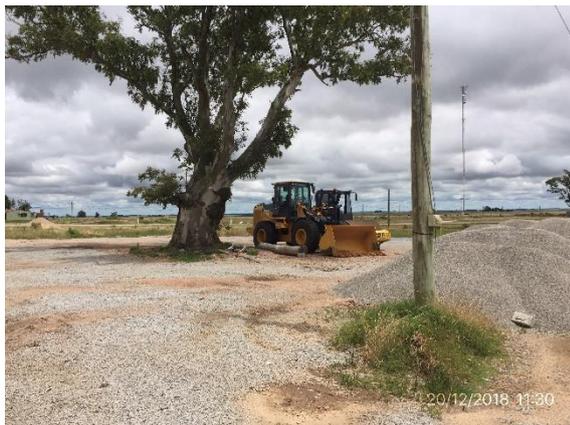
Comenzamos la auditoría en el obrador ubicado en San Gabriel, emplazado en el padrón rural N° 18843 de Florida. Ese obrador actualmente ya no cuenta con servicios de la empresa, ya que las obras están culminadas y el equipamiento fue trasladado por la empresa, a excepción de dos máquinas estacionadas.

Ilustración 6 – Obrador; maquinaria estacionada.

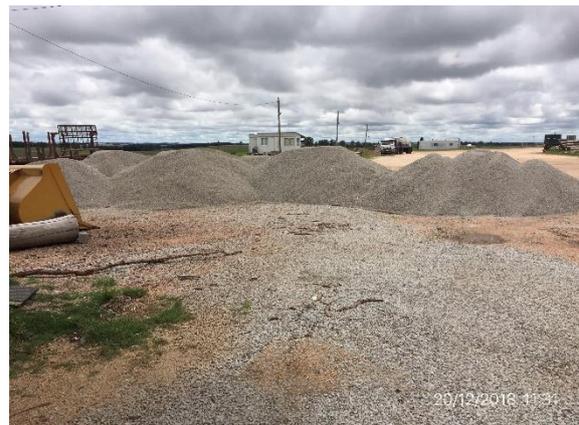
En este sitio también se encuentra un pequeño acopio de piedra partida, para su utilización en tareas de mantenimiento.

Ilustración 7 – Obrador: acopios de piedra partida.

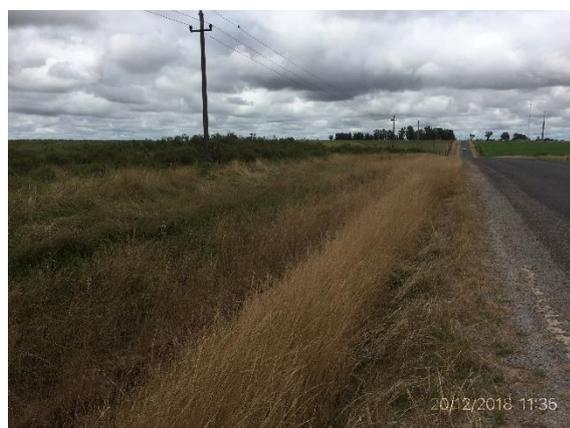
En la faja de la ruta pudimos apreciar el crecimiento del pasto como consecuencia de las tareas de remediación realizadas.

Ilustración 8 – Faja de ruta remediada.
