INFORME DE AUDITORÍA AMBIENTAL

RE-GA-802-C116-
20190208

**C/116: Rehabilitación de Ruta No. 8, Treinta y Tres – Melo,
Tramo II del 366km000 a 393km100, LPI No. 34/2014 –
Ampl. - Tramo: 415km200 (Cañada Boliche Blanco) y el
427km000**

Tipo de Auditoría: Cierre Parcial

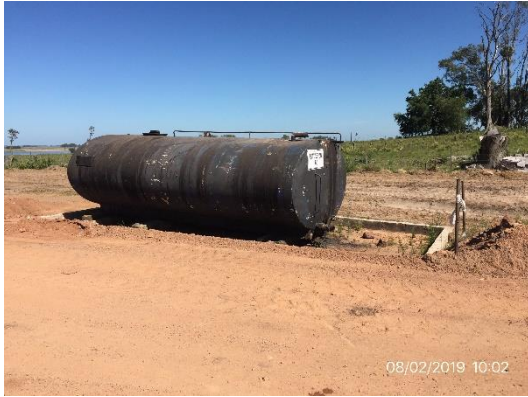
Ilustración 4 – Obrador. Depósito impermeable con contención perimetral

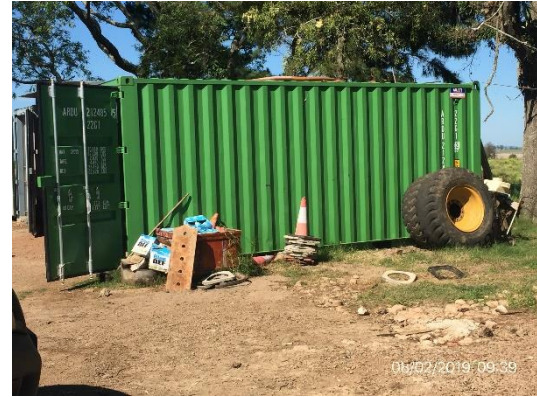
Ilustración 5 - Zona de pañol.

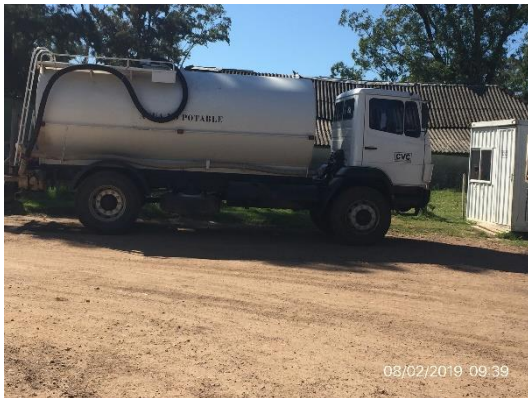
Ilustración 6 – Camión de agua no potable.

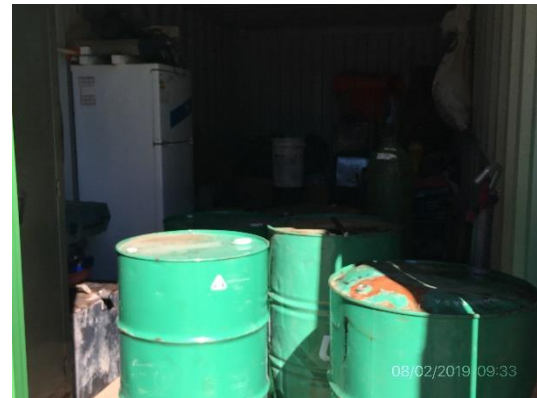
- Aceite usado, producto del cambio de aceite de las máquinas, es depositado en tanques cerrados y una vez llenos son levantados por Petrobras. Estos tanques se depositan sobre un contrapiso de hormigón con murete para evitar el desparramo ante eventuales derrames. También existen depósitos acondicionados para ello dentro del Campamento.
- Baterías: Se entregan al vendedor de baterías (RASA) para su reciclaje.
- Cubiertas: Las cubiertas viejas se entregan a GENEU.

Ilustración 7 – Almacenamiento de lubricantes usados.

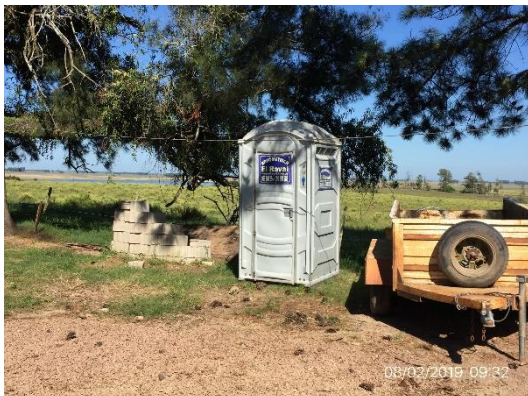
Los baños químicos del frente de obra y el depósito impermeable de los baños del obrador son gestionados por la empresa El Raval.

Ilustración 8 – Baño químico, proveedor del servicio barométrica El Raval.

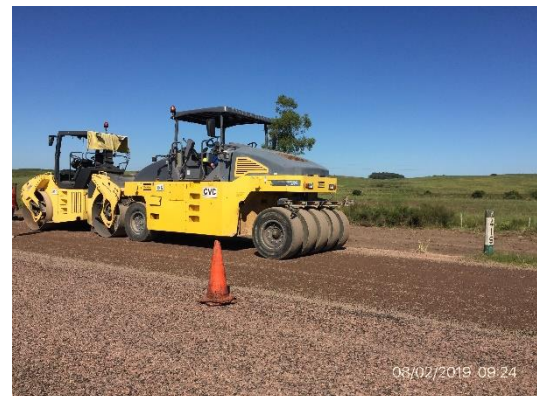
Ilustración 9 – Frente de obra, Ruta 8 progresiva 419K000.

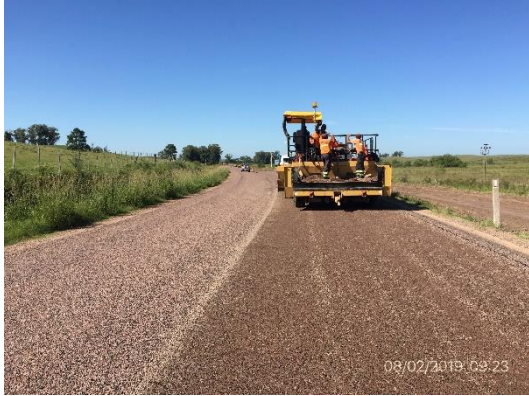
Ilustración 10 - Frente de obra, Ruta 8 progresiva 419K000.

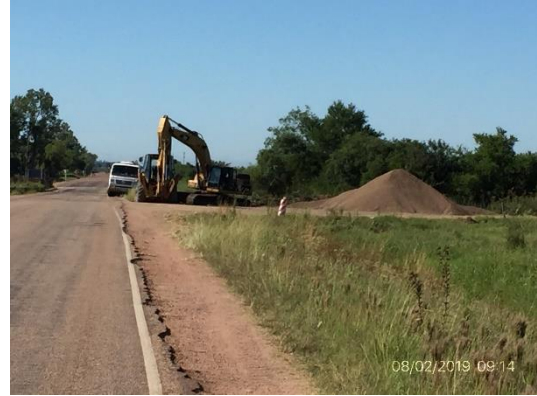
Tanto el obrador como los diversos acopios realizados por la empresa en la faja pública de la Ruta 8 cuentan con autorización escrita de la DDO.

Ilustración 11 – Acopio granular en faja pública de Ruta 8, con autorización de DDO.
