CORPORACION VIAL DEL URUGUAY S.A.

## INFORME DE AUDITORÍA AMBIENTAL

# Informe de Auditoría Ambiental

## C/97: Bacheo y repavimentación en Ruta 6, entre las progresivas 195K600 y 200K900.

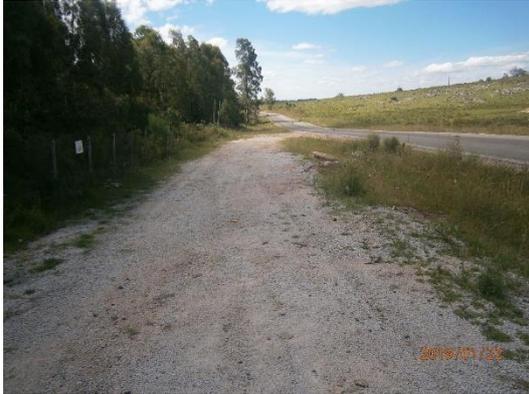
Además del obrador móvil, que no se encontraba operativo al momento de realizada la presente auditoría, la empresa utilizó la faja pública ubicada en las cercanías, sobre la Ruta 6 progresiva 198K500 para alojar maquinaria y acopiar material granular. Dicho uso de la faja pública estaba autorizado por la Dirección de Obra.

*Ilustración 4 – Faja pública.*

Durante la Auditoría observamos que dicha faja se encuentra ocupada por maquinaria de la DNV, con el objetivo de brindar material en la construcción de un puente de emergencia sobre el Río Yí. Es por este motivo que sugerimos posponer la remediación del sector afectado.

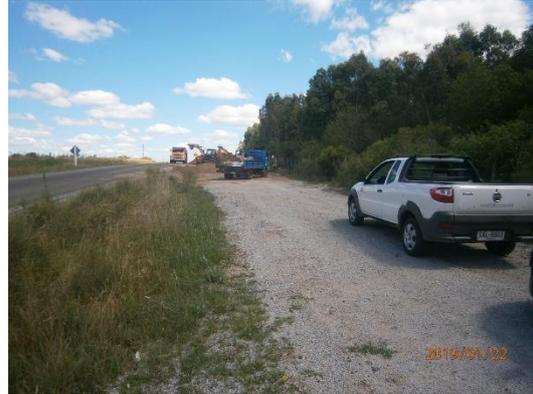
Para el acopio de material se usó parte de la faja pública, este retiro, es usado por vialidad actualmente, para acopio de tierra en la construcción de un puente militar de emergencia y por la reparación del puente del río Yi.

*Ilustración 5 – Faja publica Trabajos Vialidad.*

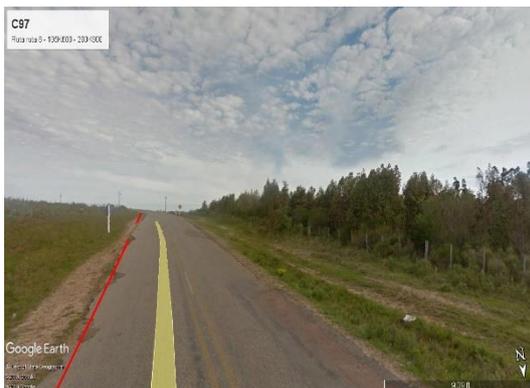
Adjuntamos fotografías de registros de Google Maps de 2015, y de parte de la empresa para establecer una comparación entre la situación inicial y la actual. ([Ilustración 5](#), [Ilustración 6](#), [Ilustración 7](#) e [Ilustración 8](#)).

*Ilustración 6 – Faja publica zona de acopio registro histórico [[Registro Google maps](#)].*

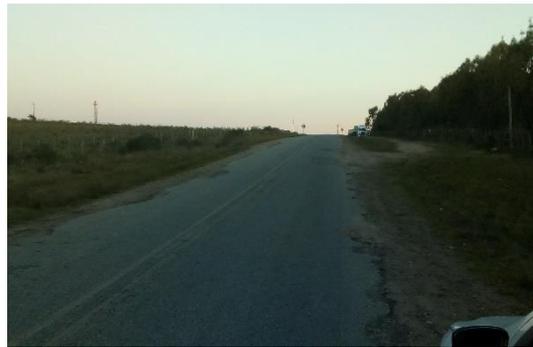
*Ilustración 7 – Foto proporcionada por la empresa.*
