INFORME DE AUDITORÍA AMBIENTAL

RE-GA-802-M46-
20190124

M/46: Ampl. Rehabilitación del tramo Ruta 8 entre el A° Marmarajá 152K100 y el A° Sarandí 184K000

Tipo de Auditoría: Cierre Parcial

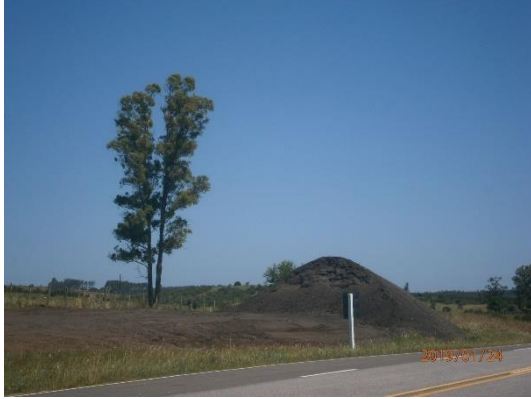
De acuerdo al convenio entre MTOP y la IML gran parte de este material lo ha utilizado la intendencia para arreglar las calles en Mariscala, Minas y Caminos Rurales. Se mantienen algunos acopios que serán retirados por la Intendencia en el próximo semestre. Aprox 2000 m³ (**¡Error! No se encuentra el origen de la referencia.** Ilustración 5, Ilustración 6).

Ilustración 5 - Acopio de material excedente del fresado

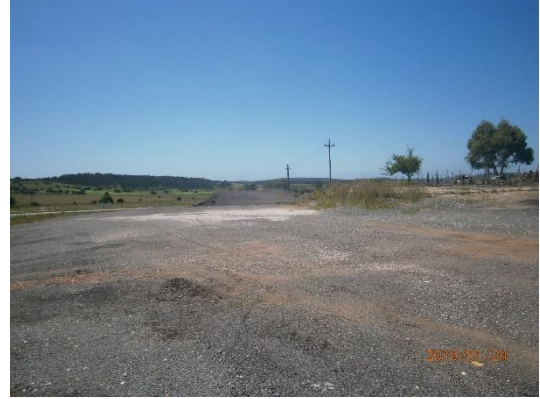
Ilustración 6 - Acopio material fresado

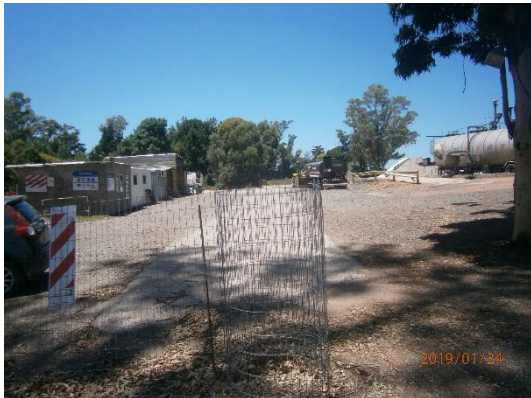
El Obrador se encuentra en etapa de abandono a la espera de una posibilidad de continuar operativo. Independiente de esto, se puede ver ordenado, limpio y claramente señalizado en sus instalaciones. (Ilustración 7)

Ilustración 7 - Obrador principal

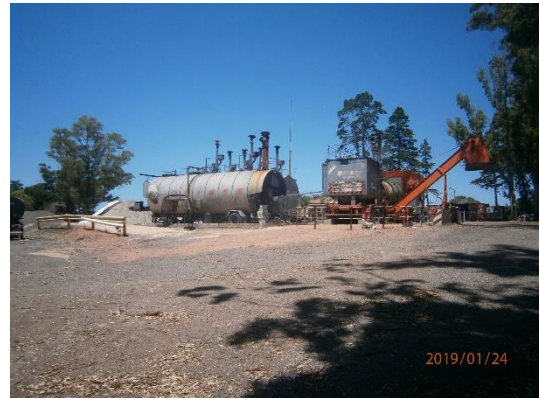
La planta asfáltica cuenta con piso impermeable, con cordón de contención construido en hormigón y ladrillo.

Ilustración 8 - Planta de Asfalto

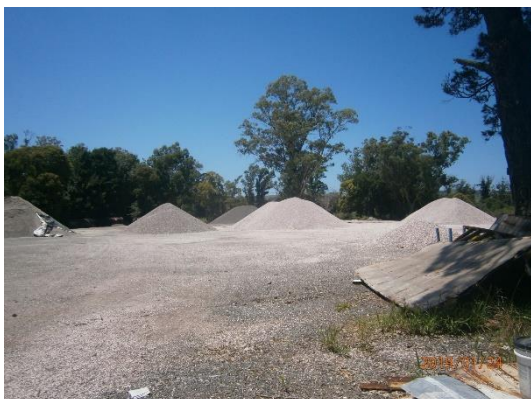
Ilustración 9 - Acopios en Obrador

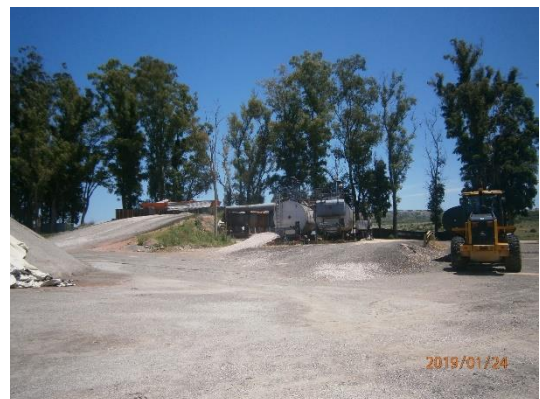
Ilustración 10 - Maquinas y acopios en obrador
