INFORME DE AUDITORÍA AMBIENTAL

RE-GA-802-C90-
20190122

Informe de Auditoría Ambiental

C/90: Bacheo en Ruta 7, tramo: tramo 252K600 y 331K400.

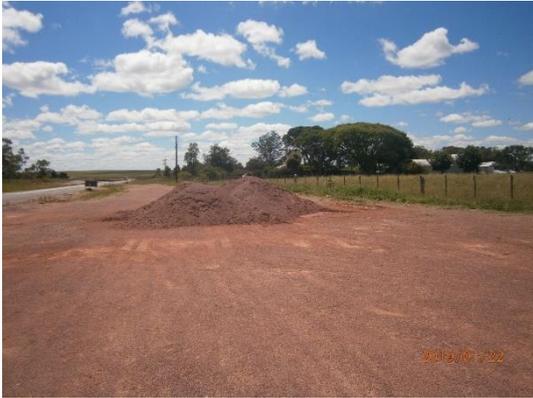
Verificamos una presencia anormal de material granulado en la ruta y que el sector de acopio de material en la faja pública no había sido desmantelado tal como se manifestó en el informe de Auditoría Ambiental anterior de fecha 27/09/2018. Tal como se puede ver en la Ilustración 5 y en la Ilustración 6 que es una fotografía de la situación actual.

Ilustración 5 - Zona de acopio de material granulado

Por este motivo la empresa plantea que retrasaría el desmantelamiento del sector hasta tanto se mantengan las condiciones de calor actuales, tal como consta en el PRA.

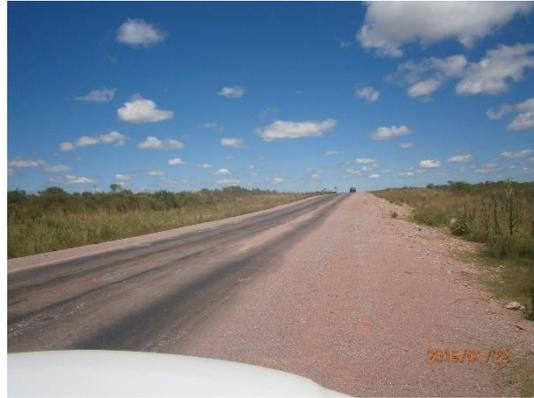
Ilustración 6 - Material granulado en la ruta

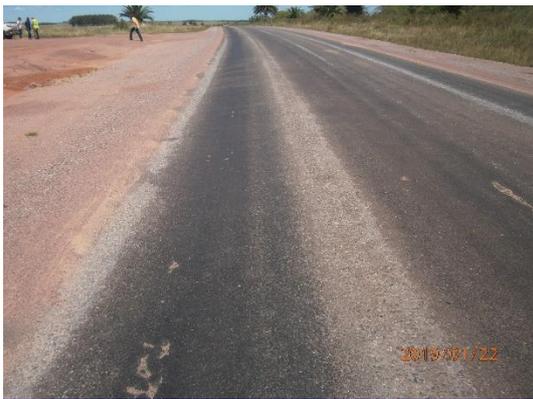
Verificamos problemas con el exudado del asfalto. Para remediar esta situación la empresa en concordancia con el DDO, realiza un agregado de material en la ruta por medio de una cuadrilla pequeña de 2 personas en el tramo, cuando las condiciones de calor lo ameritan.

Observamos exudación del asfalto. Conjuntamente la empresa y el DDO, definieron usar el acopio de material granulado, para realizar agregado cuando el clima lo permita y minimizar el efecto de la exudación.

Ilustración 7 - Deterioro prematuro por exudación

La empresa dejó constancia en el Plan de remediación de esta situación y se comprometió a solucionarlo una vez que pasen los meses calurosos.
