INFORME DE AUDITORÍA AMBIENTAL

RE-GA-802-C89-
20190315

Informe de Auditoría Ambiental C89- Bacheos en Ruta 90 entre las progresivas 70K700 y 89K300 Contrato básico 05/02/2018

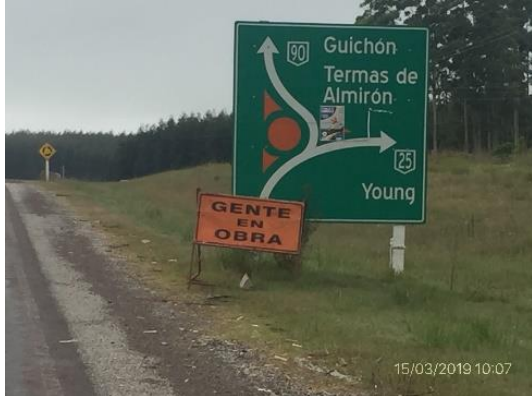
Ilustración 4 – Inicio de tramo, empalme de Rutas 90 y 25

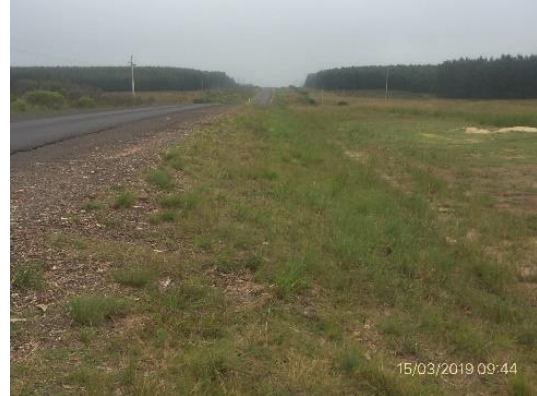
La faja pública fue acondicionada, y pudimos apreciar el crecimiento de la vegetación en condiciones apropiadas

Ilustración 5 – Tramo ejecutado, empastado de banquetas adecuado al PRA

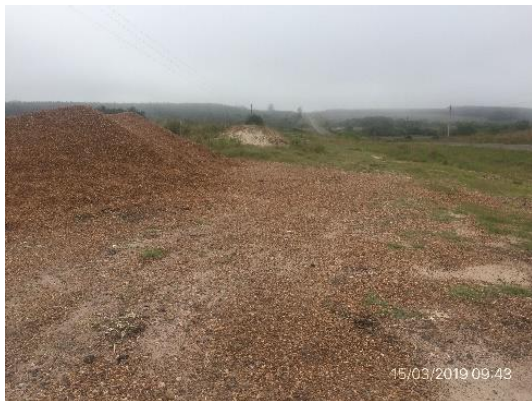
Pudimos apreciar que las tareas detalladas en el PRA fueron cumplidas. Se restituyeron las condiciones iniciales del campamento provisorio, retirando vestigios y restos de chatarra y otros restos.

ID:01	Coordenadas UTM (X – Y)		Progresiva: 67K000 Ruta 90	Tipo de NC: 2
	460724	6416185	Código del hallazgo: RS - 6	
Descripción: El campamento provisorio establecido en la faja pública de la Ruta 90, progresiva 67K000 a (-) no cuenta con elementos de contención de derrames ni receptáculos apropiados para la acumulación segregada y posterior gestión de los residuos, lo cual contraviene los puntos 10.2 y 11.2 del MAV de DNV de 1998.				
Situación actual (Foto, documento, comunicación personal): Levantada. El campamento provisorio fue desmontado. Ilustración 6

Ilustración 6 – Campamento desmontado, Ruta 90 progresiva 67K000 a (-)

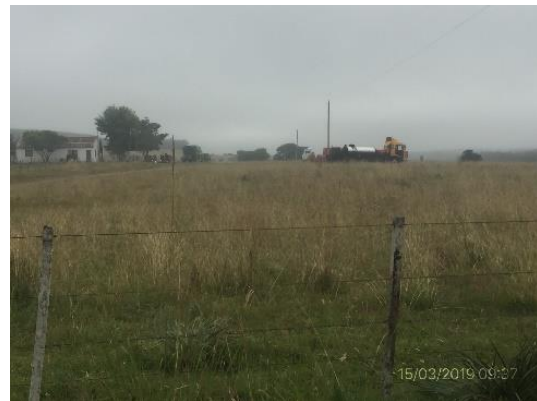
Ilustración 7 – Estacionamiento de maquinaria

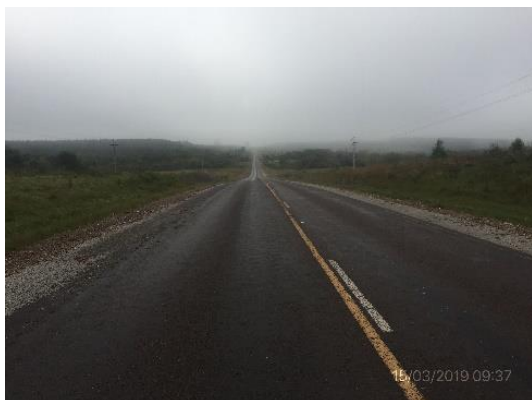
Ilustración 8 – Tramo ejecutado

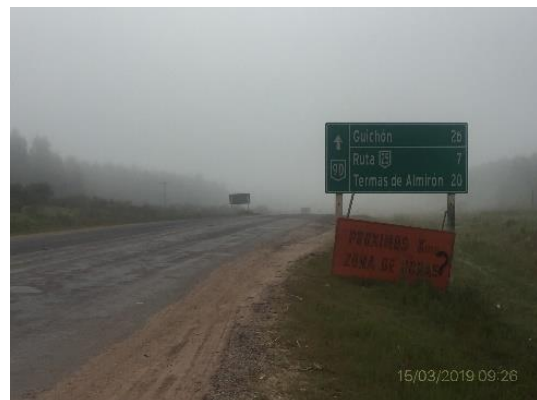
Ilustración 9 – Fin de tramo.
