CORPORACION VIAL DEL URUGUAY S.A.

INFORME DE AUDITORÍA AMBIENTAL

RE-GA-802-P32-
20190220

P/32 Ampl. - Ruta N° 7, en los accesos a Batlle y Ordoñez - Nico Pérez.

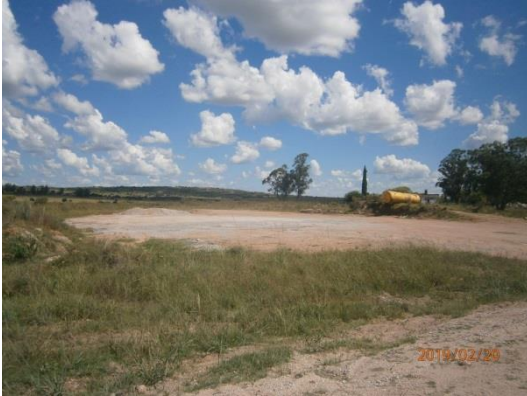
Verificamos un pequeño acopio de material en la faja pública en progresiva 214K700 a (+). Nos manifiestan, se usa para el tratamiento de las exudaciones existentes, y un tanque de agua en desuso (Ilustración 4). Este acopio cuenta con la autorización del DDO y la empresa se compromete a retirar y acondicionar la zona luego de pasadas las altas temperaturas.

Ilustración 4 – Acopio de material en faja y tanque de agua.

Sugerimos se mantenga un registro fotográfico de la situación en que queden los sitios de acopio actuales, una vez que se finalice el agregado de material a la calzada, para mitigar los efectos de la exudación, lo que es mencionado en el punto 5 del presente informe.

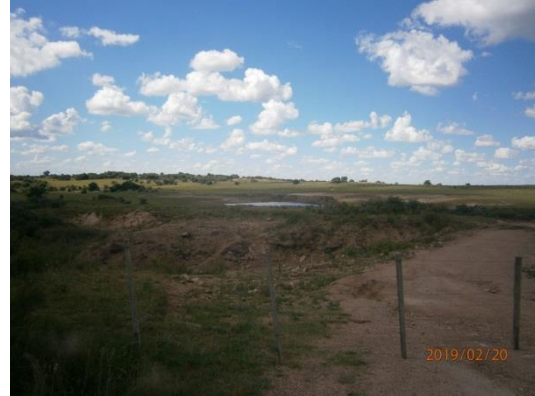
Ilustración 5 – Cantera en desuso.

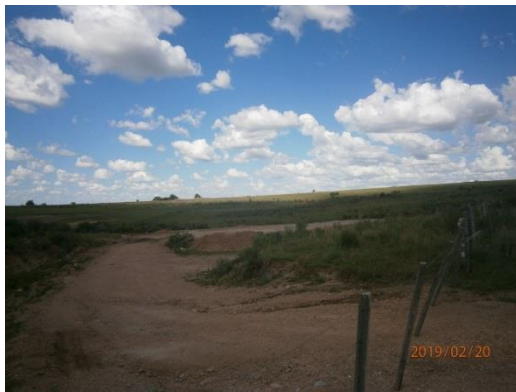
Ilustración 6 – Ingreso a cantera en desuso

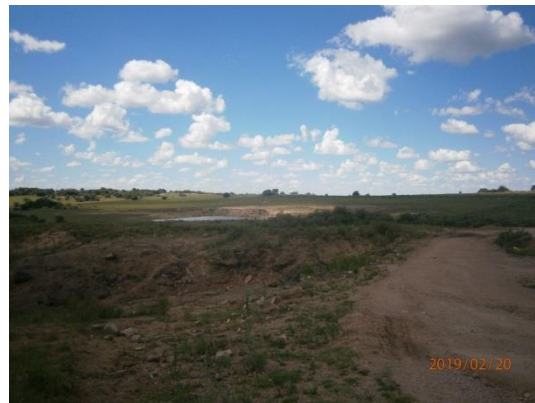
Ilustración 7 – Ingreso a cantera en desuso.
