CORPORACION VIAL DEL URUGUAY S.A.

INFORME DE AUDITORÍA AMBIENTAL

Informe de Auditoría Ambiental

M/68 Ampl. - Bacheo y rehabilitaciones parciales en las Rutas 12 y 94.

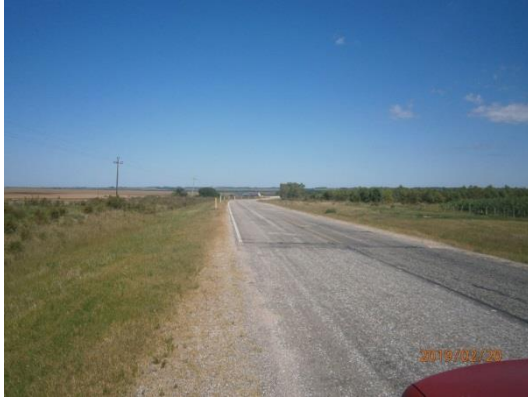
Ilustración 4 – Calzada y faja.

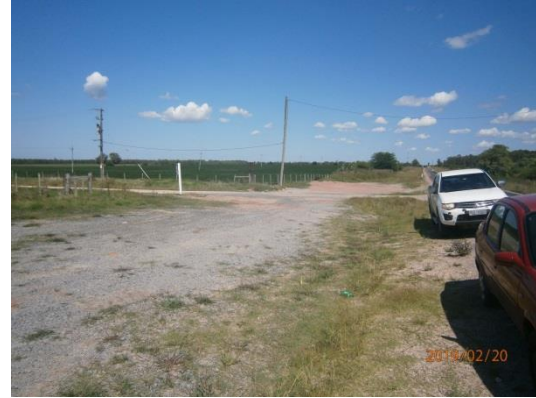
Ilustración 5 – Faja publica previamente compactada.

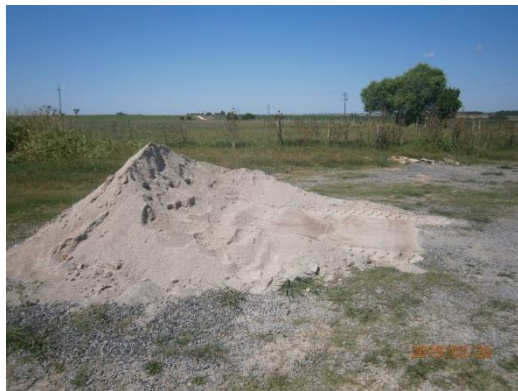
Para esta tarea se hizo un acopio de material en la faja pública, que nos manifiestan, se usa para el tratamiento de las exudaciones existentes (Ilustración 6). La empresa se compromete a retirar y acondicionar la zona luego de pasadas las altas temperaturas. Este acopio cuenta con el permiso del DDO.

Ilustración 6 – Faja publica previamente compactada, acopio.

Sugerimos se mantenga un registro fotográfico de la situación en que queden los sitios de acopio actuales, una vez que se finalice el agregado de material a la calzada, para mitigar los efectos de la exudación, lo que es mencionado en el punto 5 del presente informe.

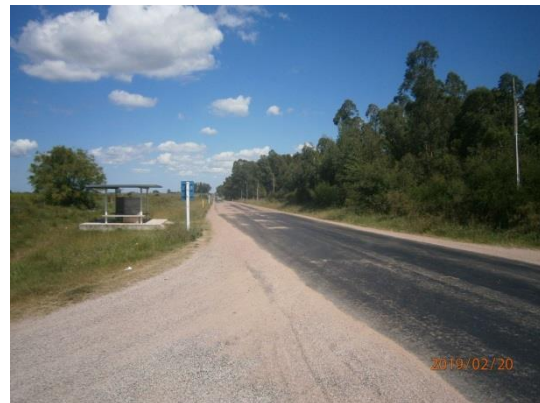
Al momento de la auditoría ambiental comprobamos que se están realizando tareas de mantenimiento en tramos de Ruta 94 y Ruta 12 que presentan exudaciones.

Ilustración 7 – Sectores con exudaciones.
