INFORME DE AUDITORÍA AMBIENTAL

RE-GA-802-M49-
20190219

Informe de Auditoría Ambiental

M/49 Ampl. - Mantenimiento por niveles de servicio en Ruta 1, Tramo 67K600 – Colonia. Contrato de Ampl. 02/08/2018

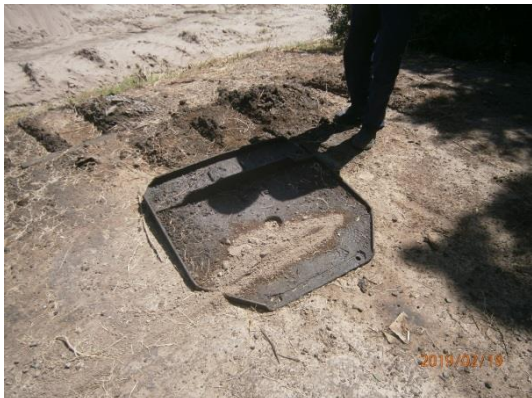
Verificamos en varios sitios del obrador manchas de hidrocarburos en suelo, como consta en las ilustraciones y en auditorías anteriores de la misma obra (Ilustración 6, Ilustración 7).

| ID:1 | Coordenadas UTM (X – Y) | | Progresiva: Ruta 22, progresiva 30K000 a (-), a 2.700 metros al este por camino vecinal. |
|---|---|---|--|
| <p>Descripción: Evidenciamos zonas contaminadas con restos de hidrocarburos y prácticas de escurrimiento sobre el suelo en el taller, donde percibimos vertidos directos al terreno sin contar con superficies estancas ni barreras de contención para la manipulación de hidrocarburos. La superficie de trasiego de mezclas asfálticas no cuenta con contención ni piso impermeable, contraviniendo los puntos 5.1, 9.2, 9.3 y 10.2 del Manual Ambiental de la DNV</p> | | | |

Ilustración 6 - Evidencia de trabajo con hidrocarburos en piso sin impermeabilizar, NC 1.

Remarcamos la necesidad de colocar sistemas de contención y superficies estancas en cada zona de trabajo y de almacenamiento con presencia de hidrocarburos como medida preventiva para evitar la contaminación del suelo, en este caso particular de un arroyo.

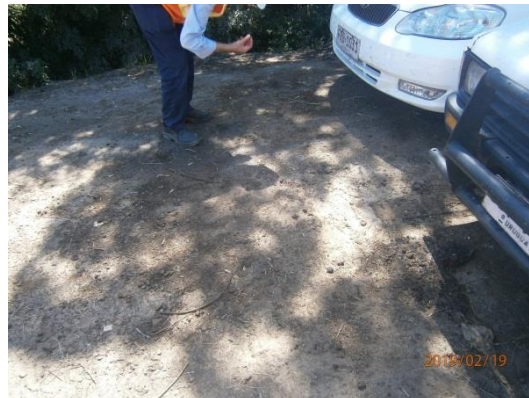
Ilustración 7 - Evidencia de trabajo con hidrocarburos en piso sin impermeabilizar, NC 1

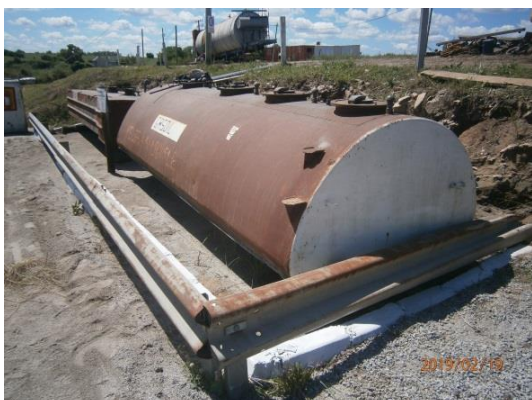
Para el suministro de combustible la empresa cuenta con dos tanques y un surtidor presentes en el obrador, que incluyen piso compactado y barreras de contención para contener derrames de hidrocarburos accidentales. (Ilustración 8)

Ilustración 8 - Tanques de acopio de combustible con muro de contención y piso compactado impermeable

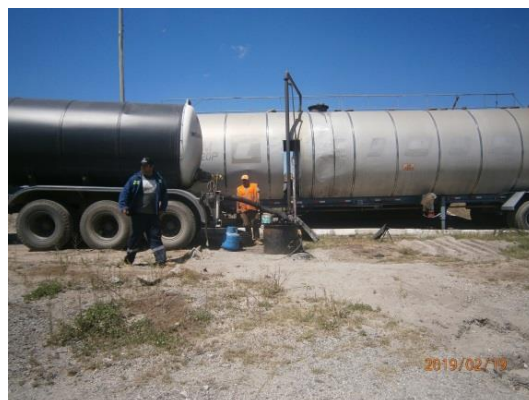
En la Planta Asfáltica se encuentran una cisterna para almacenamiento de diluido asfáltico, un generador a gasoil para la planta y un contenedor para guardar herramientas varias. Cuenta con plataforma impermeabilizada y diques de contención. Durante la visita se estaba realizando el traspaso de asfalto desde un tanque cisterna a un contenedor, tal como se ve en la Ilustración 9. Insistimos en el punto planteado en las auditorías anteriores, referido a contar con un sector impermeable y con muros de contención para la operación de trasiego. Observamos adicionalmente que el operario no cuenta con guantes de seguridad requeridos.

El sector donde se realiza el traspaso de mezcla asfáltica no cuenta con contención ni con piso impermeable.

Ilustración 9 - Operación de trasiego de combustible

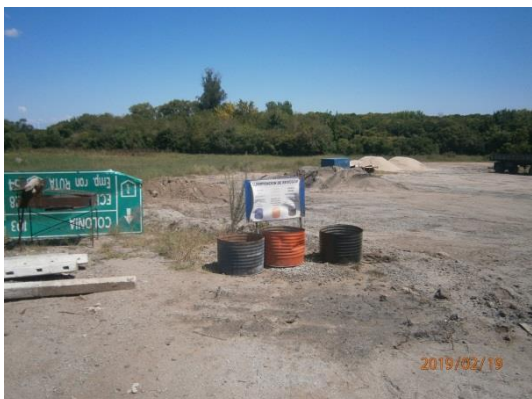
En cuanto al almacenamiento transitorio de residuos, se detecta en el caso de residuos con hidrocarburos, que los mismos no tienen tapa y los tanques no son estancos ya que tienen perforaciones por el deterioro.

Ilustración 10 - Tanques de residuos/acopio de materiales desarte, NC-3

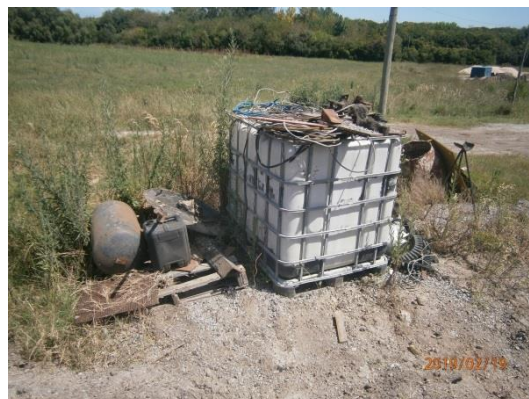
Verificamos la existencia de acopios de materiales de descarte, chatarra, neumáticos, lubricantes en desuso, etc. (Ilustración 11, Ilustración 16) Respecto a la gestión de estos residuos, nos indican que se envía al depósito central y que desde allí se envía a los centros de disposición final de los residuos.

| ID:3 | Coordenadas UTM (X – Y) | | Progresiva: Ruta 22, progresiva 30K000 a (-), a 2.700 metros al este por camino vecinal |
|--|---|---|---|
| <p>Descripción: Los contenedores de residuos sólidos contaminados en el taller y en la planta asfáltica no se encuentran ubicados, identificados ni tapados de forma adecuada. Tampoco existe una adecuada disposición de los residuos correspondientes a cada contenedor, y no encontramos evidencia de la disposición final de los residuos especiales generados en la obra ni en el obrador contraviniendo el punto 10.2 del Manual Ambiental de DNV.</p> <p>A esto se suma el escurrimiento de hidrocarburos de aquellos contenedores con restos de aceite hacia el terreno.</p> <p>Reiteramos la No Conformidad de la auditoria de seguimiento RE-GA-802-M49- 20180515</p> | | | |

Ilustración 11 - Sector de acopio de materiales en desuso, NC-3

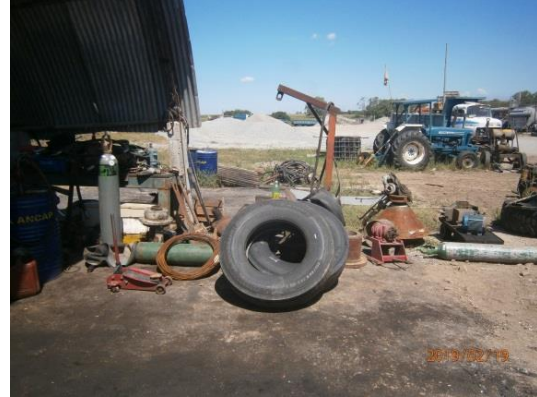
El taller no cuenta con recipientes adecuados para los residuos que pudieran surgir (Ilustración 13, Ilustración 14, Ilustración 15, Ilustración 17). Se observan baterías usadas en superficie acondicionada especialmente para este residuo en la zona del taller.

Ilustración 13 - Sector de taller NC-3

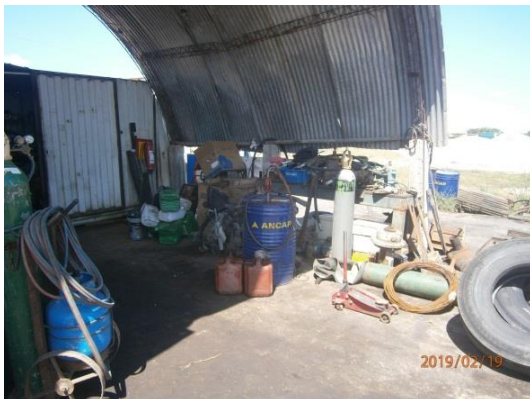
Ilustración 14 - Sector de taller, NC-3

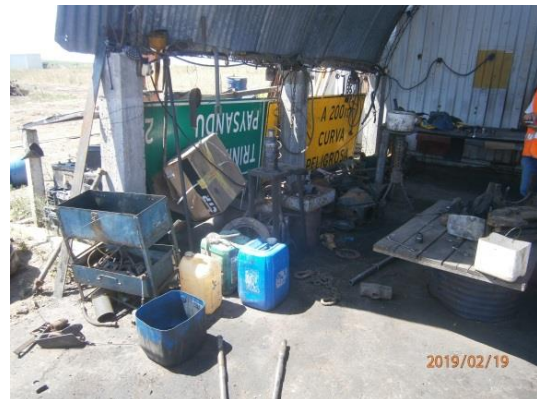
Ilustración 15 - Sector de taller, NC-3

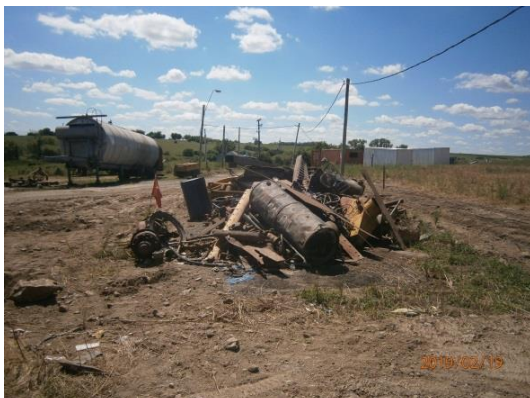
Ilustración 16 - Acopio de chatarra, NC-3

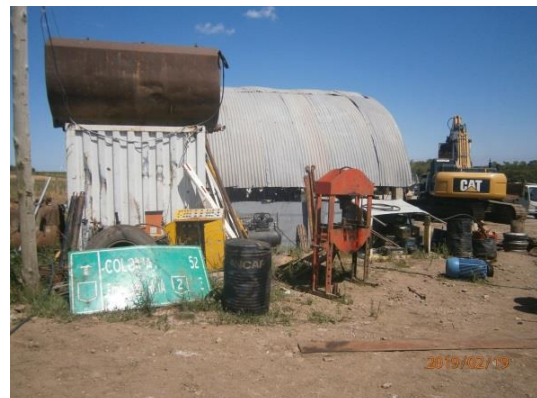
Ilustración 17 – Taller, NC-3
