INFORME DE AUDITORÍA AMBIENTAL

RE-GA-802-C88-
20190220

C88 - Rehabilitación de Ruta 3, tramo: Trinidad (191K100) - Arroyo Grande (243K000)

Fecha de visita: 20/02/2019

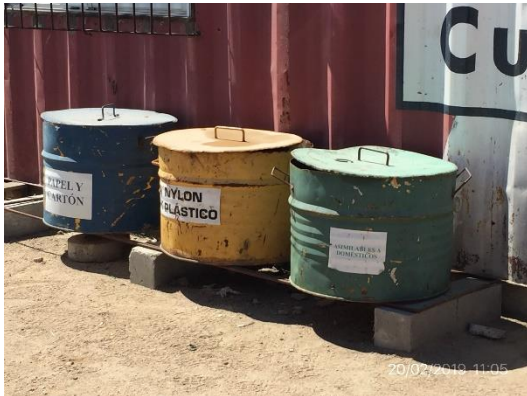
Ilustración 4 - Obrador. Residuos segregados

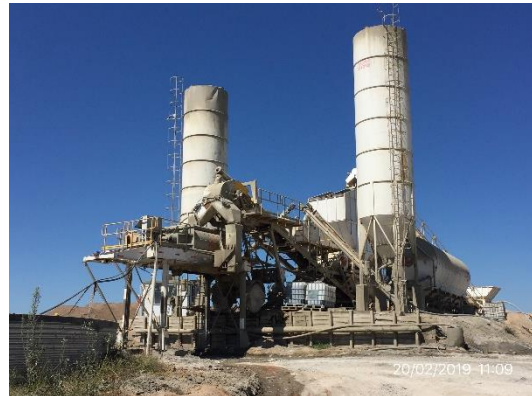
Ilustración 5 - Obrador. Planta de hormigón.

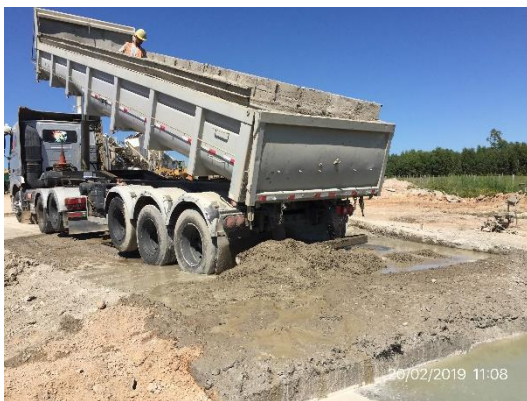
Ilustración 6 - Obrador. Piletas de decantación.

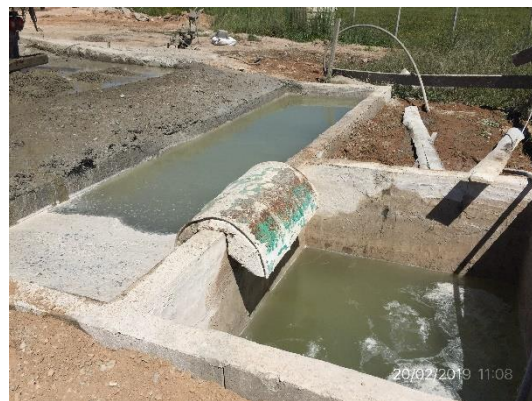
Ilustración 7 - Obrador. Piletas de decantación.

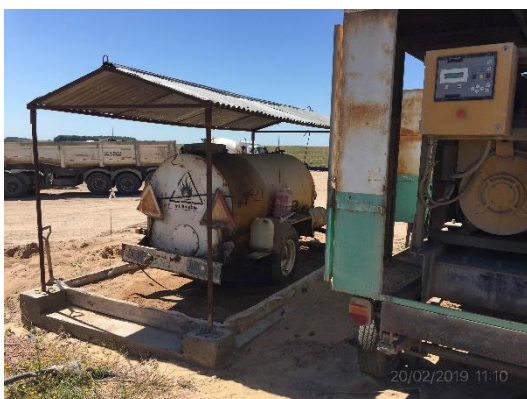
Ilustración 8 – Obrador. Generador con tanque de combustible envallado.

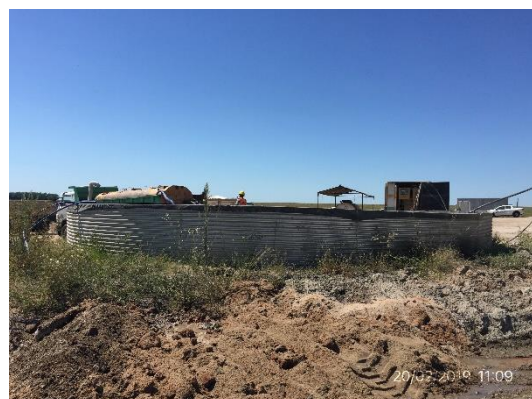
Ilustración 9 – Obrador. Tanque australiano para agua no potable, bombeada desde tajamar existente

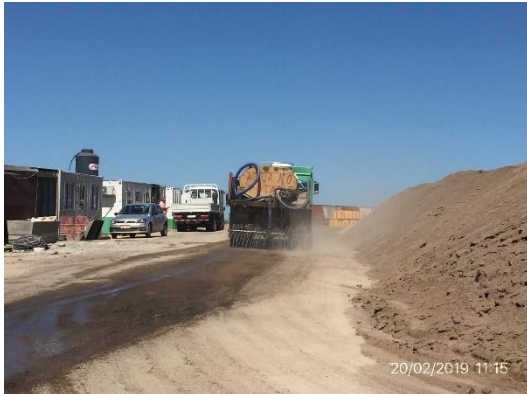
Ilustración 10 – Camión regador para control de polvo.
