INFORME DE AUDITORÍA AMBIENTAL

RE-GA-802-C93-
20190220

C93 - Bacheo en mezcla asfáltica y fresados en Ruta 25 entre progresivas 0K000 y 24K500.

Tipo de Auditoría: Cierre

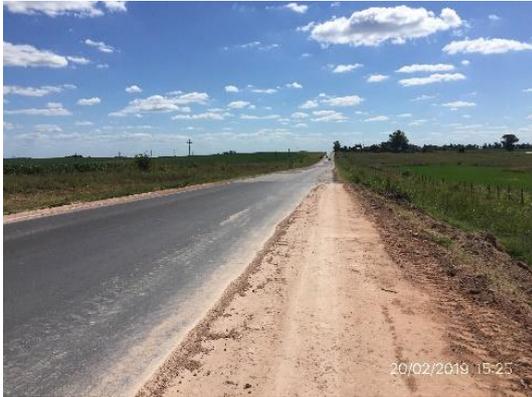
Ilustración 4 – Tramo de obra bacheado

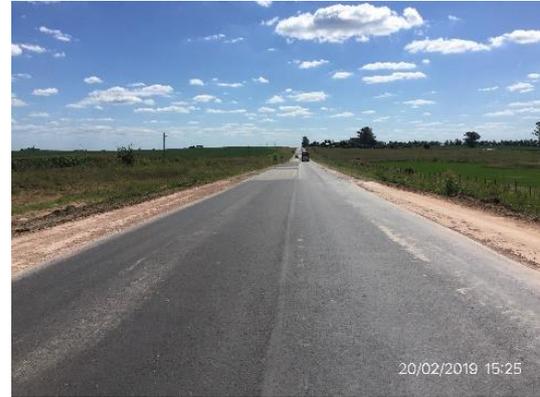
Ilustración 5 – Tramo de obra bacheado.

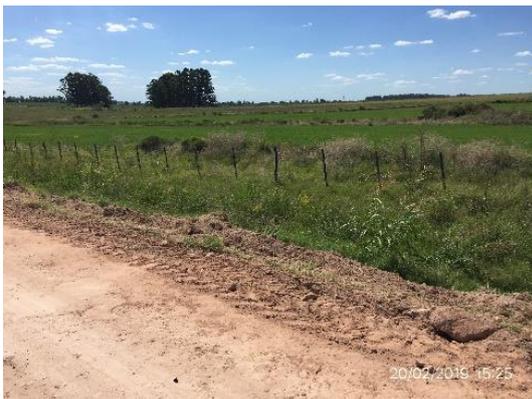
Ilustración 6 – Faja de tramo con recuperación realizada.

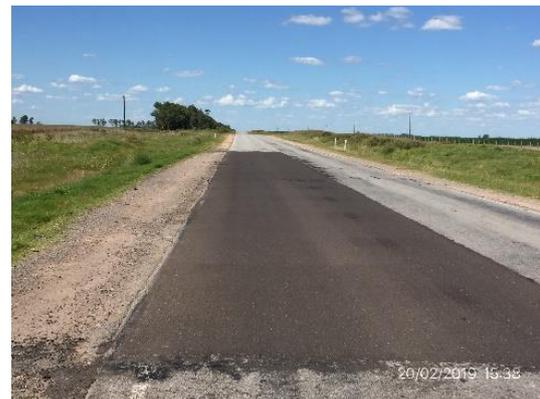
Ilustración 7 – recuperación realizada en ambas fajas.

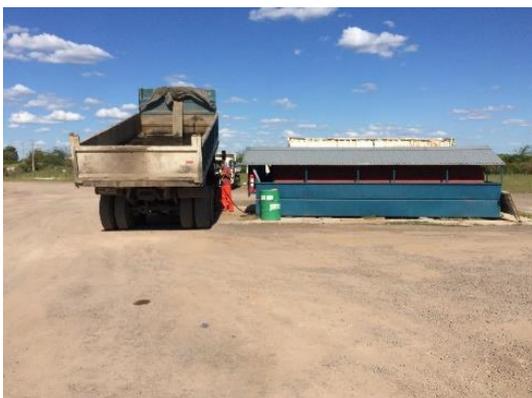
Ilustración 8 – Obrador, tanque de combustible techado con envallado

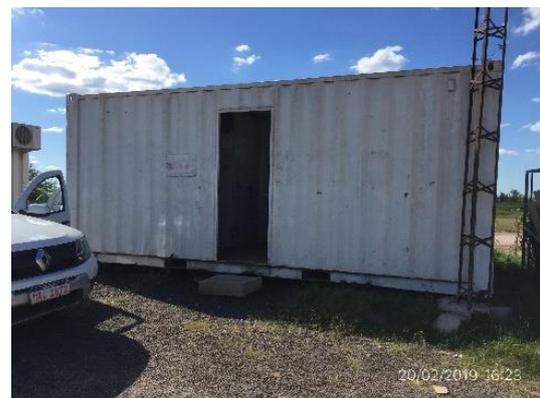
Ilustración 9 – Obrador, baños.

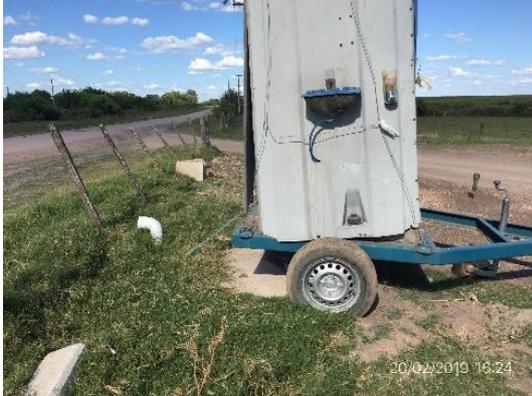
Ilustración 10 – Obrador, fosa impermeable de baños.

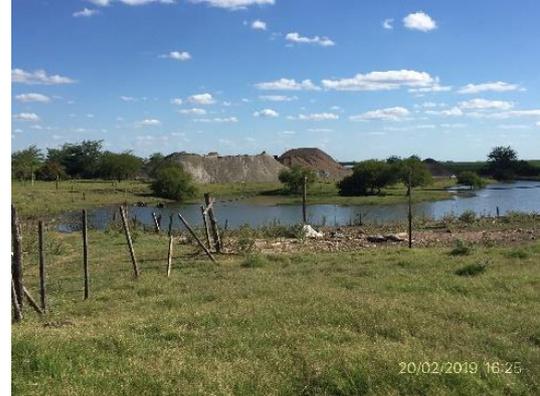
Ilustración 11 – Obrador, acopios de piedra de cantera Ruta 4 desafectada.

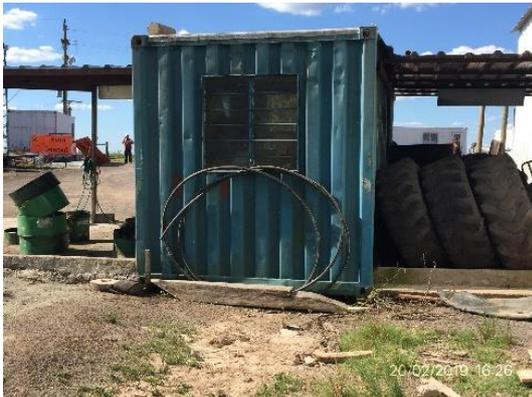
Ilustración 12 – Obrador, depósito de cubiertas y lubricantes

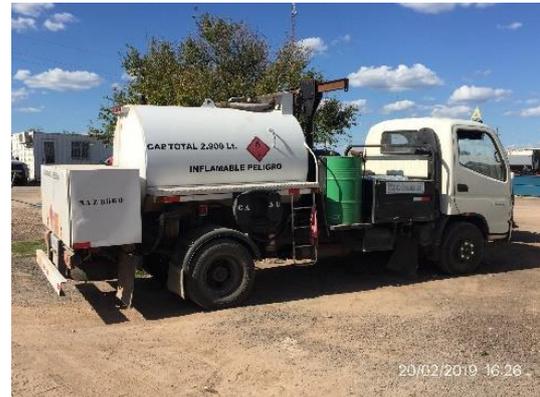
Ilustración 13 – Camión surtidor combustible.

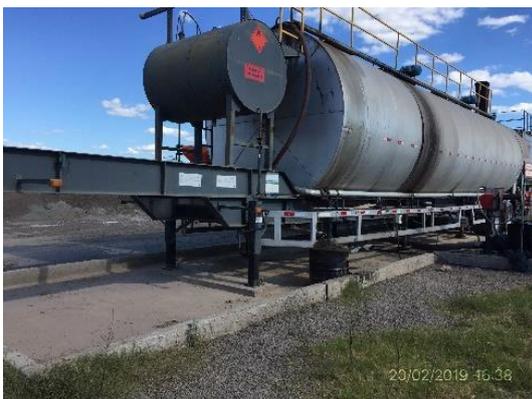
Ilustración 14 – Obrador. Planta de asfalto con envallado perimetral

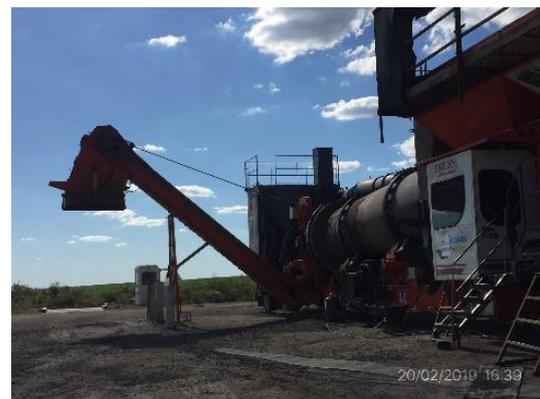
Ilustración 15 – Obrador. Planta de asfalto con filtro de mangas.
