INFORME DE AUDITORÍA AMBIENTAL

RE-GA-802-C67-
20190220

Informe de Auditoría Ambiental C/67 Ampl. - Ruta N° 20, Tramo: 115K000 - Ruta 4 Contrato de Ampl. 20/11/2017

Tipo de Auditoría: Cierre

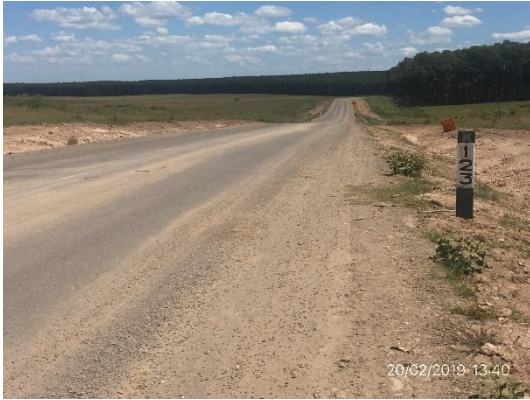
Ilustración 4 - Frente de obra – Fin de tramo progresiva 123K600 empalme con Ruta 4

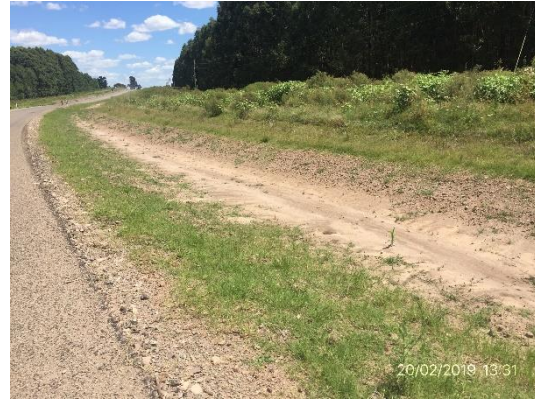
Ilustración 5 - Tramo de Ruta 20, recuperación de faja pública

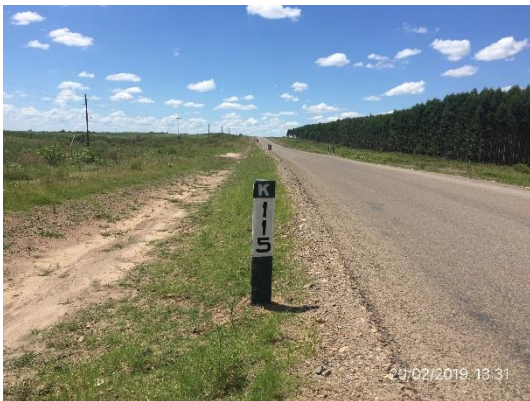
Ilustración 6 – Frente de obra – Inicio de tramo progresiva 115K000 Ruta 20, entrada a Pueblo Grecco

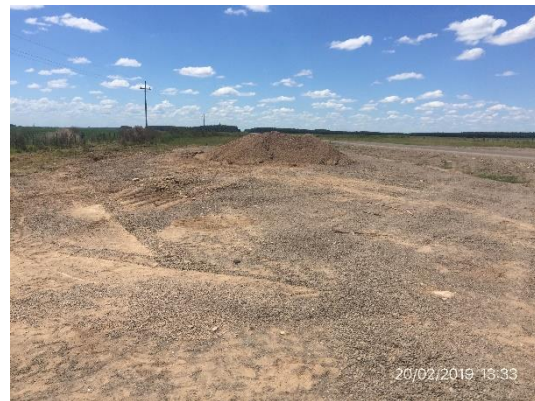
Ilustración 7 – Ruta 20 progresiva 116K000. Acopio de material granular autorizado por DDO.

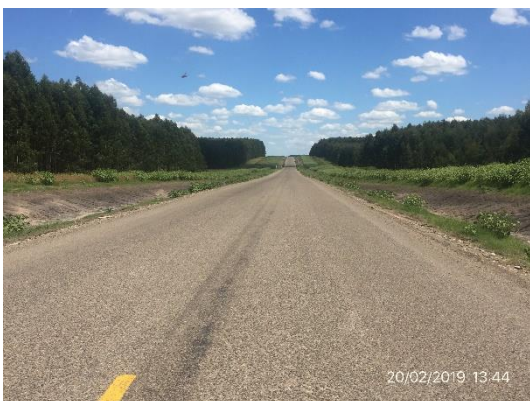
Ilustración 8 – Tramo de obra ejecutado.

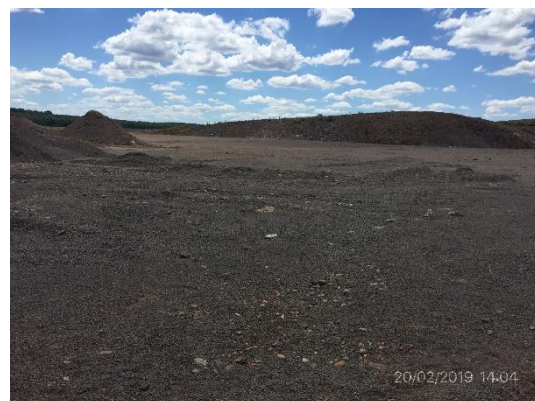
Ilustración 9 - Cantera cerrada, padrón 6001

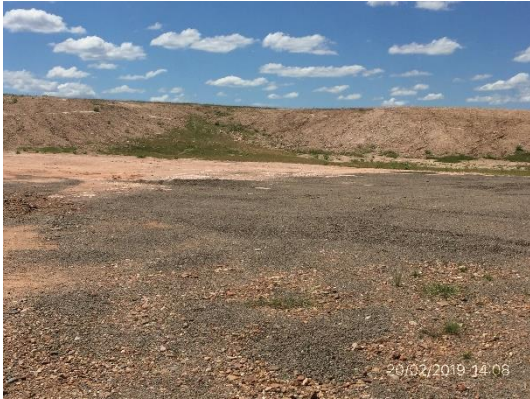
Ilustración 10 - Cantera cerrada, padrón 6001.

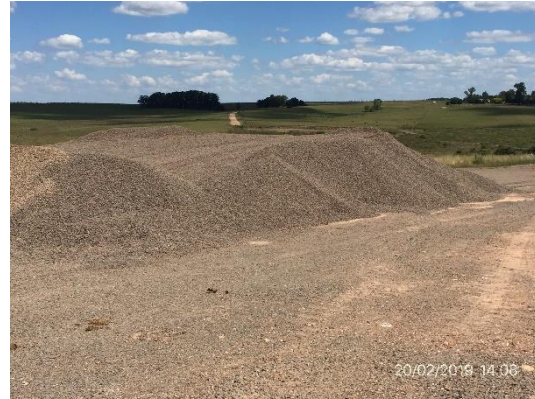
Ilustración 11 - Cantera cerrada, padrón 6001. Acopios de material granular para trabajos de mantenimiento

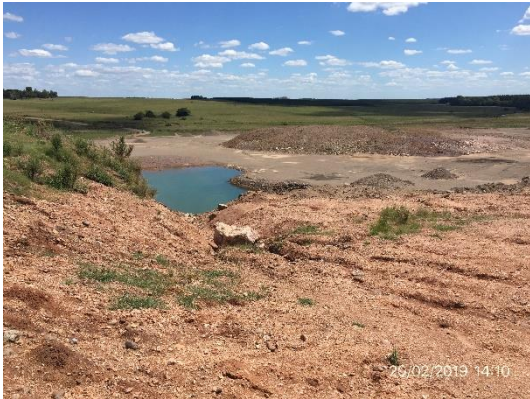
Ilustración 12 - Cantera cerrada, padrón 6001.
