Informe de Auditoría Ambiental

AB/19 Ampl. - Ruta 12 entre las progresivas 122K633 a 138K070 y Ruta 23 (130K a 151K180), calle principal de Ismael Cortinas y luego, tramo de Ruta 23 (152K a 161K).

Tipo de Auditoría: Cierre

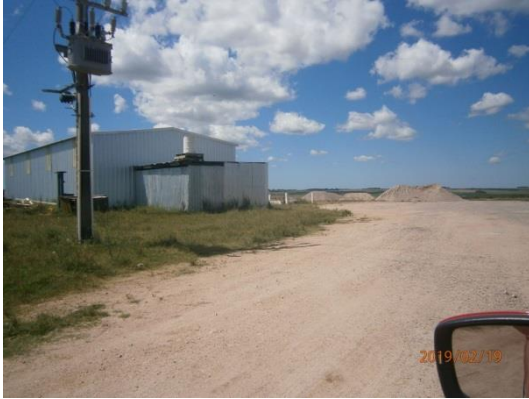
En relación con el obrador, al momento de la visita se encontraba parcialmente desmantelado (Ilustración 4, Ilustración 5)

Ilustración 4 – Ingreso obrador

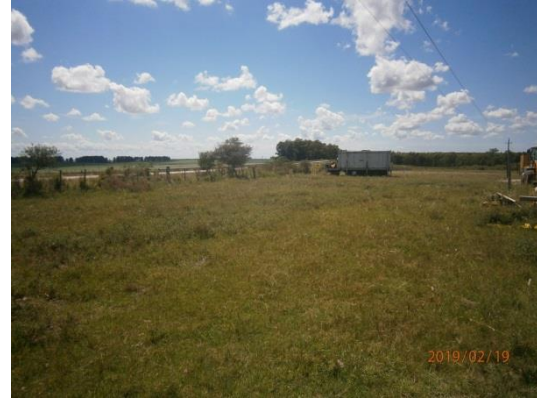
Ilustración 5 – Predio vaciado donde se ubicaron oficinas

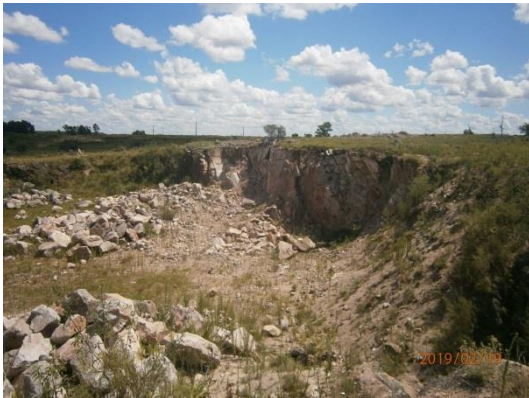
El árido se extrae de la cantera presente en el obrador, sita en la Ruta 12 progresiva 133K500 Padrón N° 16.193 de la 5ª Sección Catastral del departamento de Colonia. Cuenta con AAP y AAO vigentes por un plazo de 18 meses a partir del inicio de la actividad, 26 de enero de 2018. Expediente N°2017/14000/03261. (Ilustración 6)

Ilustración 6 - Cantera

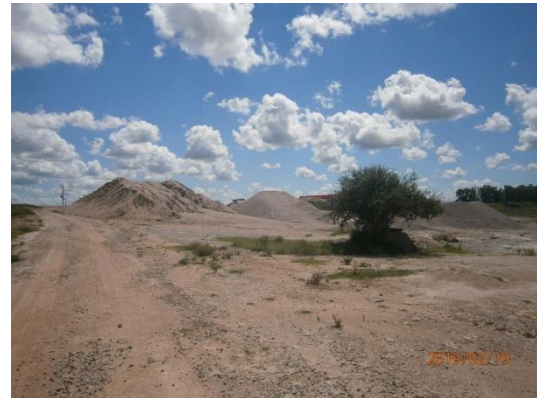
Ilustración 7 – Acopio materiales Obrador

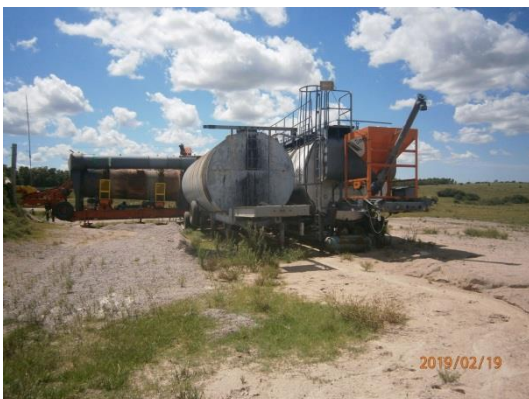
De igual forma, constatamos que el tanque surtidor de combustible también cuenta con plataforma impermeable y cordón perimetral, de forma de asegurar la estanqueidad en caso de pérdidas (Ilustración 8, Ilustración 9)

Ilustración 8 – Planta asfáltica

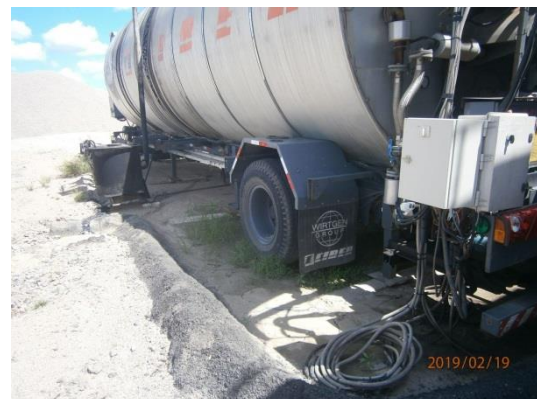
Ilustración 9 – Deposito de materiales asfálticos y muro de contención
