## INFORME DE AUDITORÍA AMBIENTAL

RE-GA-802-C56-  
20190313

**C/56 Ampl. - Ruta N° 4, comprendidas entre el acceso sur de A° Los Chanchos (progresiva 178K500) - Acceso Norte del Puente sobre el A° Cuaró (150K000 - Pueblo Paso Campamento).  
(Contrato de Ampl. 28/11/2017)**

Tipo de Auditoría: Cierre.

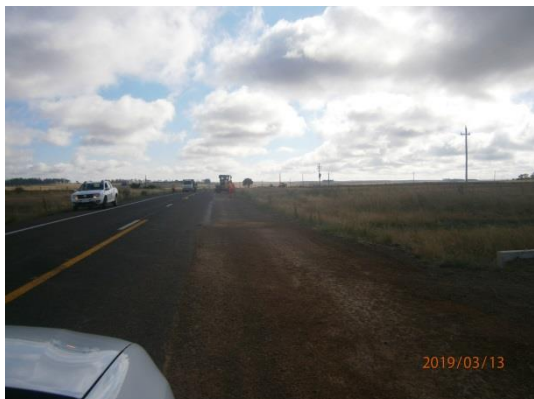
Durante el recorrido verificamos algunos tramos con exudaciones y problemas en un pequeño tramo en el que hubo que realizar un retrabajo. Al momento de la auditoría una cuadrilla se encontraba realizando esta tarea.

*Ilustración 4 – Tramo de obra en reparación*

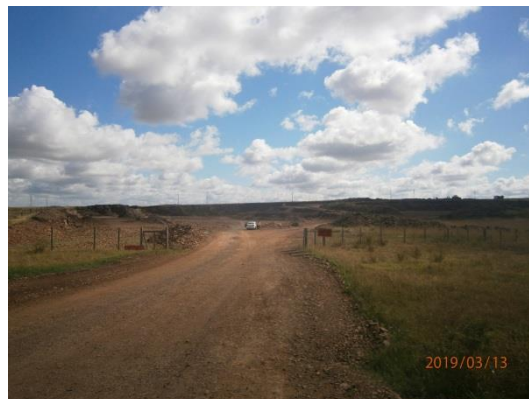
*Ilustración 5 - Ingreso a cantera donde se encontraba el Obrador*

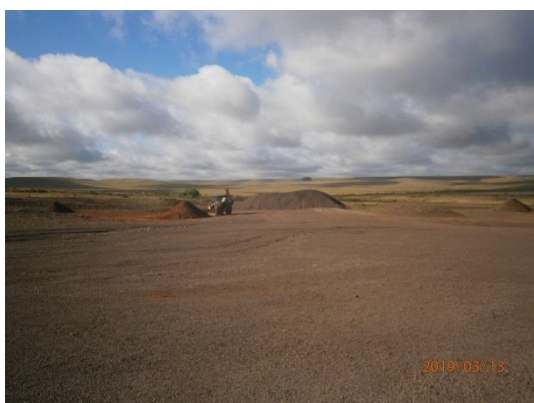
*Ilustración 6 – Transporte y acopio de material granular*

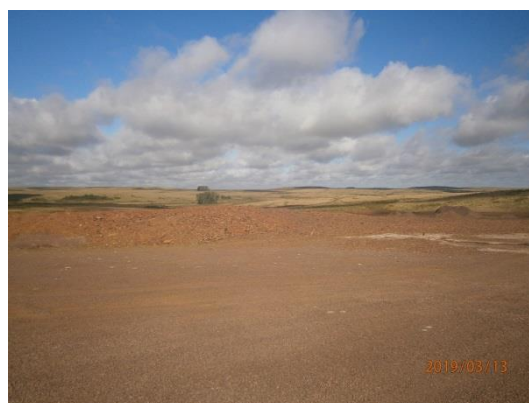
*Ilustración 7 – Acopio de material granular*

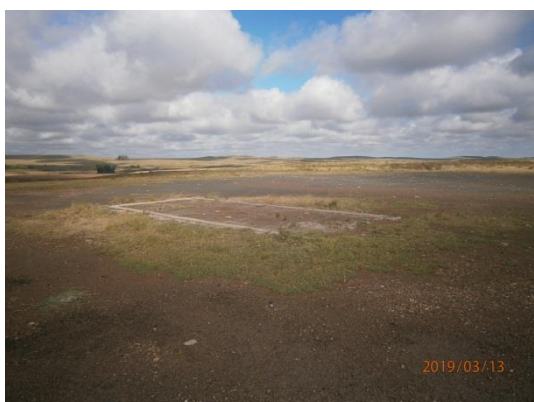
En el obrador hubo una zona para lavado de maquinaria con trampa de grasas, que fue desmontada. (Ilustración 8, Ilustración 9)

*Ilustración 8 – Sector de lavado de maquinaria acondicionado*

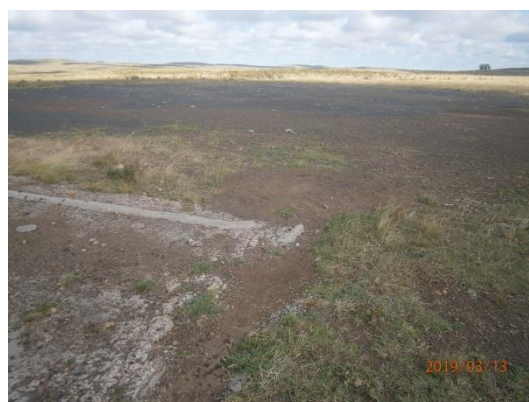
*Ilustración 9 - Cámara de separación de grasas rellena acondicionada para abandono*
