CORPORACION VIAL DEL URUGUAY S.A.

INFORME DE AUDITORÍA AMBIENTAL

RE-GA-802-C101-
20190312

C/101: Bacheo en Ruta N° 31, tramo: 190K000 – 208K000. Contrato Básico 13/03/2018

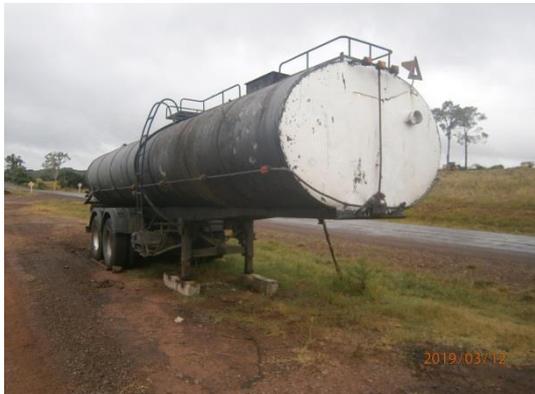
Los productos asfálticos fueron trasladados por el proveedor BITAFAL hasta el campamento provisorio, donde se almacenaron en una cisterna que todavía se encuentra en el lugar estacionada - Ilustración 4.

El Obrador se encuentra parcialmente desmontado, restando retirar de la faja pública un tanque cisterna vacío que contuvo asfalto.

Ilustración 4 – Tanque de acopio de Asfalto vacío

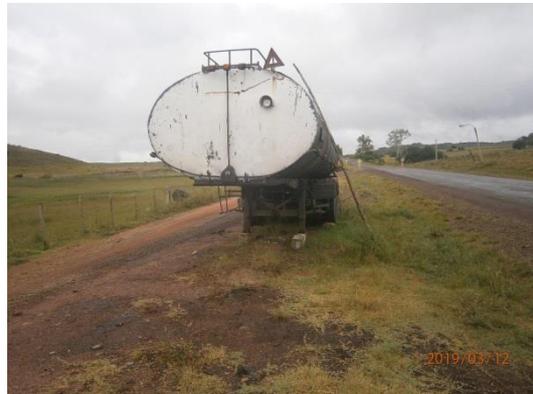
Se verificaron pequeños derrames y manchas de hidrocarburos en la zona de trabajo. Adicionalmente constatamos un sector compactado y un acopio de material en el lugar. Esta situación fue remediada luego de la visita, y previo a la realización del presente informe y la empresa respaldó estas acciones con un pequeño informe conteniendo fotos probatorias.

Ilustración 5 - Tanque de acopio de Asfalto vacío zona compactada

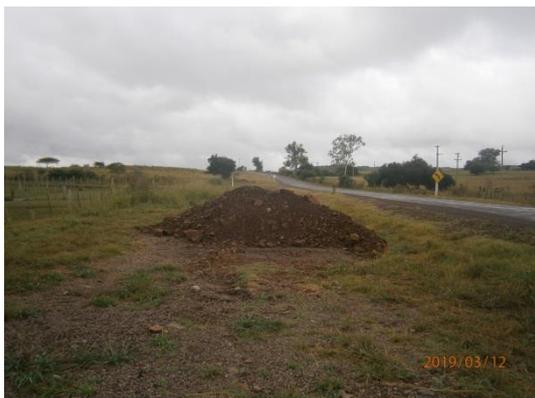
Ilustración 6 – residuo de acopio de piedra y acopio de material granular

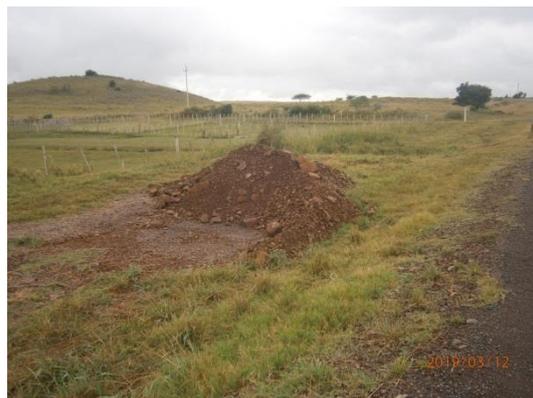
Ilustración 7 – Acopio de material granular

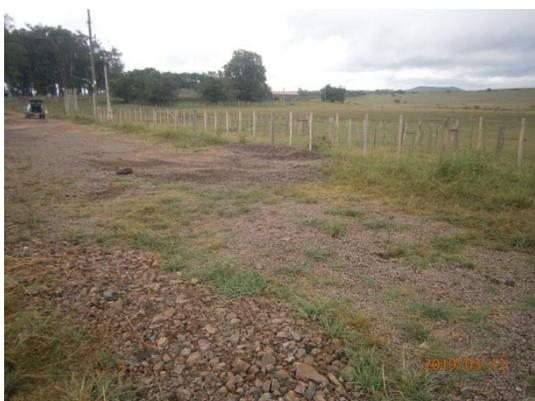
Ilustración 8 – Sector de obrador compactado con residuos de piedra partida
