INFORME DE AUDITORÍA AMBIENTAL

RE-GA-802-P39-
20190313

Informe de Auditoría Ambiental

P/39: Nuevos puentes insumergibles sobre A° Cuaró y en la Cda. La Comisaría Contrato básico 16/05/2018

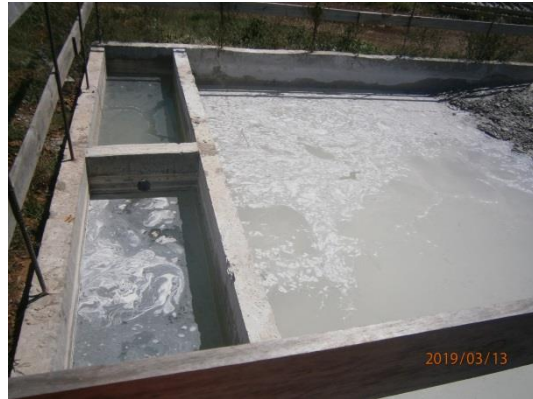
Ilustración 12 – Obrador Principal Pileta de lavado de camiones

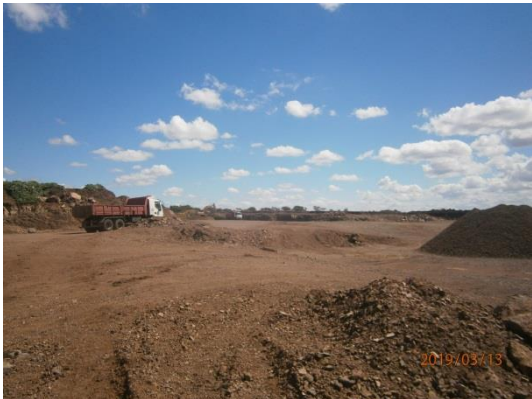
Ilustración 13 – Cantera CUJO-INCOCI para movimiento de suelos

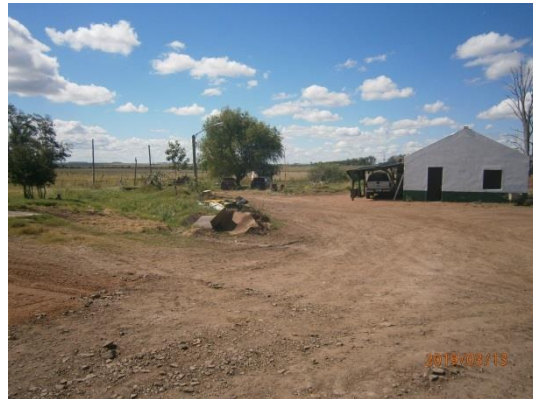
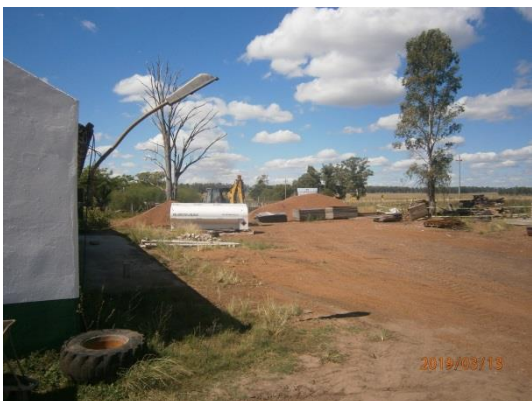
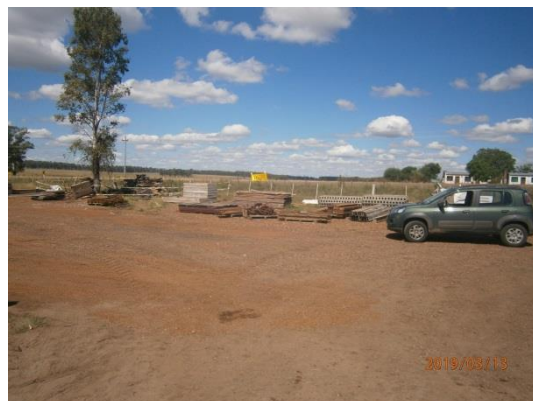
El Obrador de CUJÓ – INCOCI se encuentra parcialmente desmantelado, nos comentan que la obra civil está finalizada, restando el movimiento de tierras en parte de la obra. El avance que nos comentan es de aproximadamente el 70%.

Ilustración 14 – Obrador de CUJÓ-INCOCI propiedad de vialidad

En función del avance parcial de la obra, que corresponde a CUJO INCOCI, sugerimos definir y suministrar un plan de restauración y abandono para la obra y el obrador.
