CORPORACION VIAL DEL URUGUAY S.A.	INFORME DE AUDITORÍA AMBIENTAL	RE-GA-802-C64-20181218 Página 1 de 9 Versión 07
--	---------------------------------------	--

Informe de Auditoría Ambiental
C/64 – Readecuación planialtimétrica y refuerzo estructural
en Ruta 2, progresivas 132K700 (A° Colla) a 158K000
Contratos básico 08/02/2017 y de Ampl. 14/12/2017

Fecha de visita: 18/12/2018

Tipo de Auditoría: **Cierre parcial**

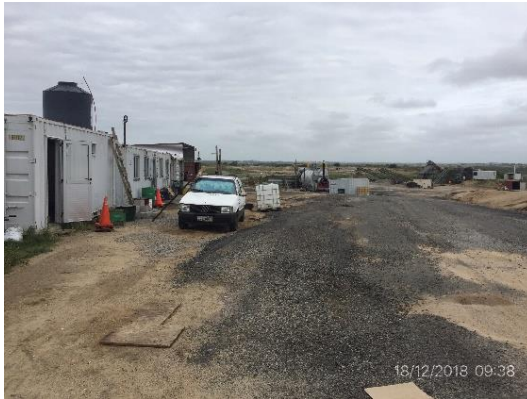
El obrador está instalado en el Padrón N°21.533 de la 3ª Sección Catastral del departamento de Colonia, coincidente con la cantera de piedra. La instalación de dicho obrador fue solicitada por la empresa en su nota del 08/05/2017, y autorizada por parte del DDO. Ese obrador en este momento está sin actividad, salvo tareas de mantenimiento, con la planta de asfalto detenida

Ilustración 4 – Obrador.

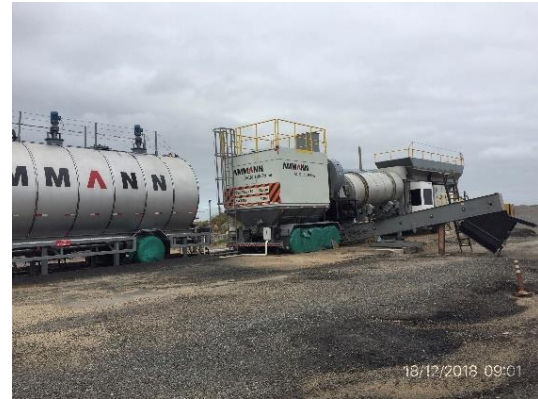
Ilustración 5 –Planta asfáltica sin actividad.

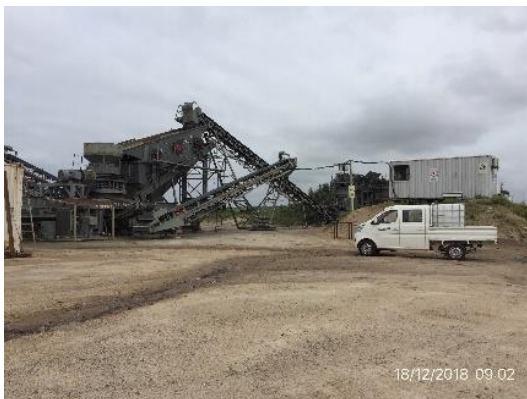
Observamos tareas en la cantera de piedra, donde la empresa está explotando y triturando áridos.

Ilustración 6 – Trituración de áridos.

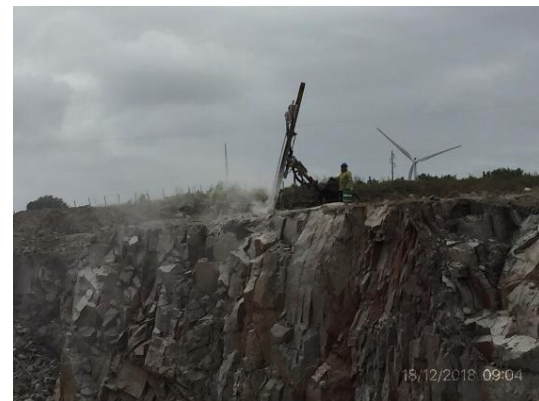
Ilustración 7 – Cantera de piedra.

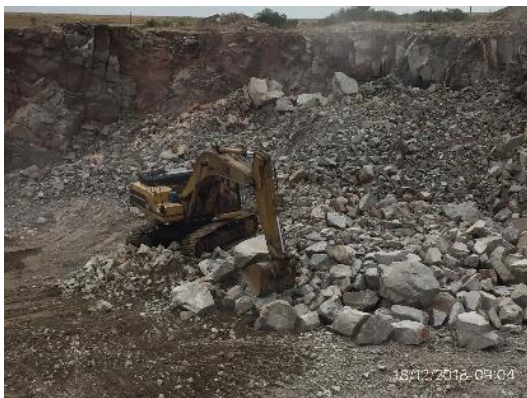
Ilustración 8 – Cantera de piedra.

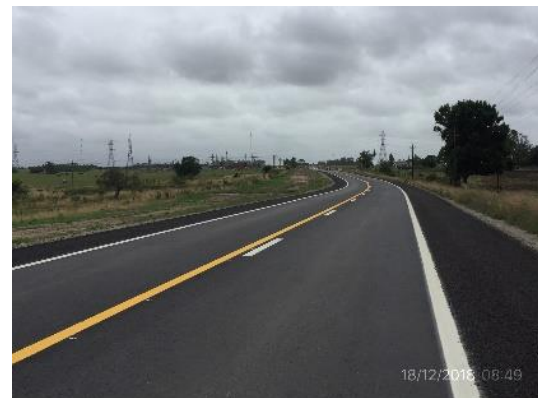
Ilustración 9 – Tramo ejecutado

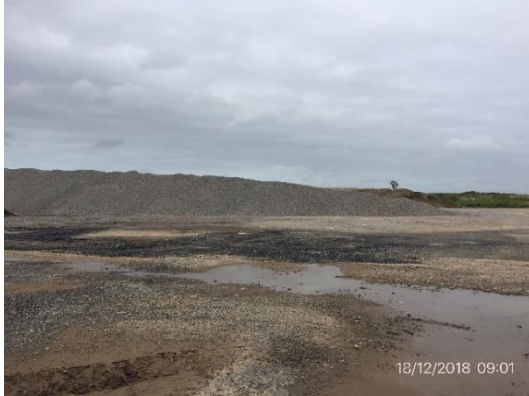
Ilustración 10 – Acopio de material granular

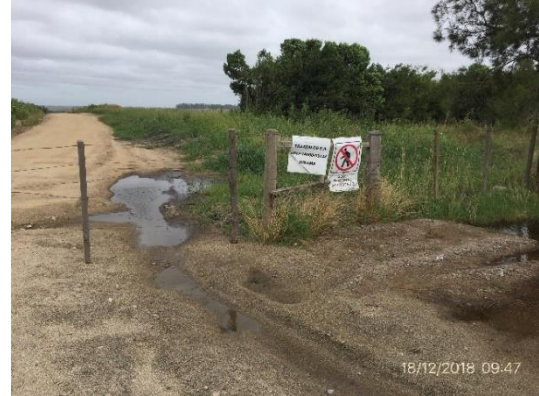
ID:02	Coordenadas UTM (X – Y)		Progresiva:
	466406	6208005	Código del hallazgo: RS 6
Descripción: No hay protección contra agentes climáticos ni contención de lixiviados provenientes del acopio de chatarra, contraviniendo el artículo 10.2 del MAV.			
Situación Actual: Levantada			
Evidencia (Foto, documento, comunicación personal): Ilustración 11 remitida por la empresa el 18/05/2018

Ilustración 11 – Cantera de tosca.

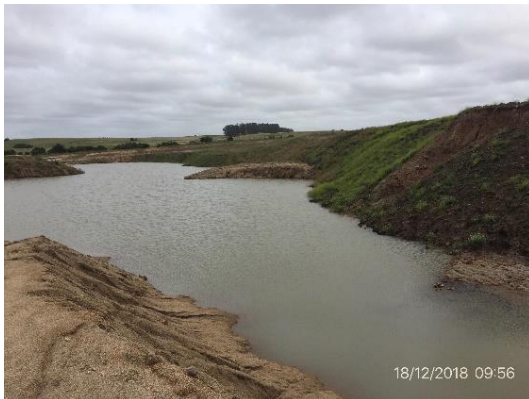
En general pudimos apreciar que las tareas de recuperación ambiental previstas en el PRA fueron ejecutadas. Valoramos positivamente el tendido de material vegetal realizado por la empresa en la cantera de tosca.

Ilustración 12 – Remediación realizada en cantera de tosca.

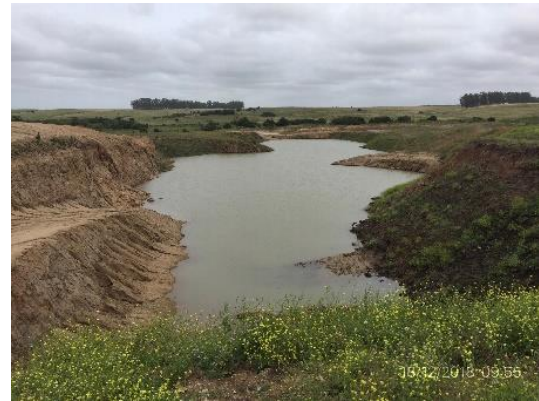
Ilustración 13 – Remediación realizada en cantera de tosca
