INFORME DE AUDITORÍA AMBIENTAL

RE-GA-802-C95-
20190503

C/95 - “Bacheo y Repavimentación en Ruta 6 entre la Progresiva 81K500 y 111K000, (Depto. Florida)”.

Fecha de visita: 03/05/2019

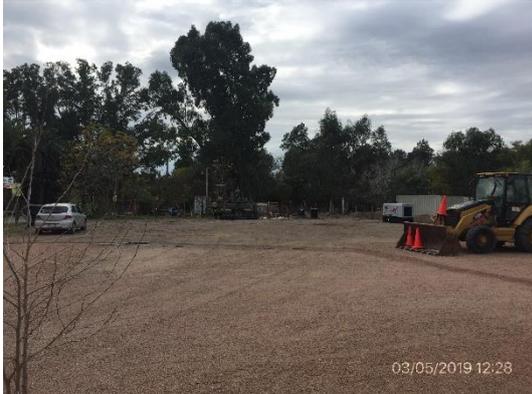
Ilustración 4 – Campamento DNV San Ramón.

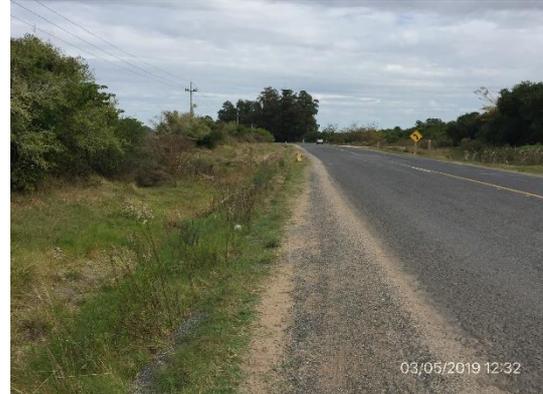
Las tareas detalladas en el PRA en general están correctamente ejecutadas. De tal modo, en los tramos de obra ejecutados pudimos comprobar la correcta remoción de escombros o residuos y el empastado de la faja de ruta de forma apegada al PRA.

Ilustración 5 – Tramo terminado de obras sobre Ruta 6.

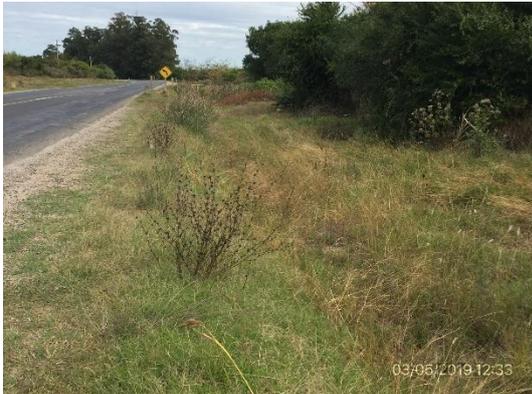
Ilustración 6 – Faja de obra con empastado realizado.

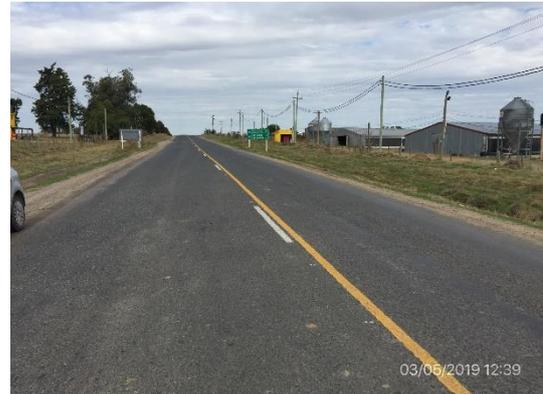
Ilustración 7 – Tramo recuperado de Ruta 6.

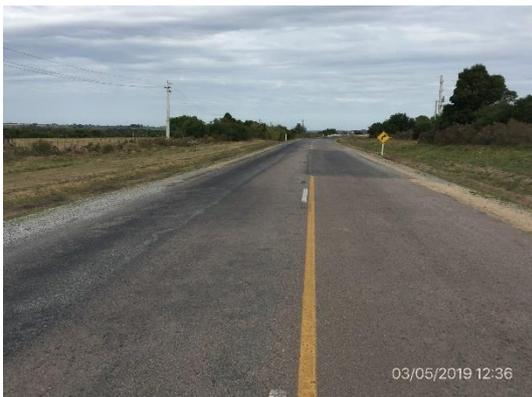
Ilustración 8 – Trabajos finalizados en Ruta 6, trabajos de bacheo

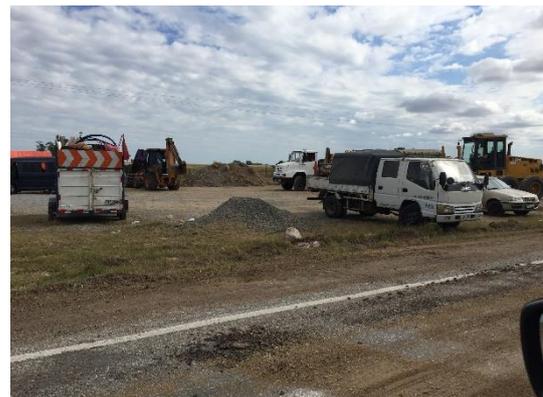
Ilustración 9 – Estacionamiento de maquinaria sobre Ruta 6 con autorización DDO.
