## INFORME DE AUDITORÍA AMBIENTAL

RE-GA-802-P39-  
20190313

### P/39: Nuevos puentes insumergibles sobre A° Cuaró y en la Cda. La Comisaría Contrato básico 16/05/2018

Fecha de visita: 13/03/2019

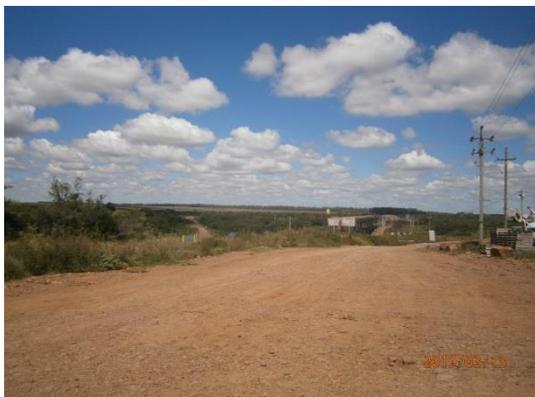
*Ilustración 5 – Puente sobre el A° Cuaró desde el Obrador Principal*

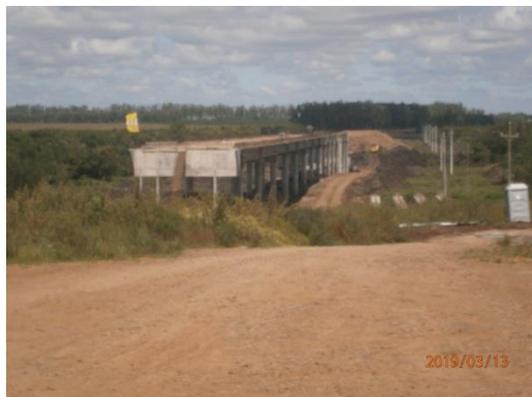
*Ilustración 6 - Puente sobre el A° Cuaró desde el Obrador Principal*

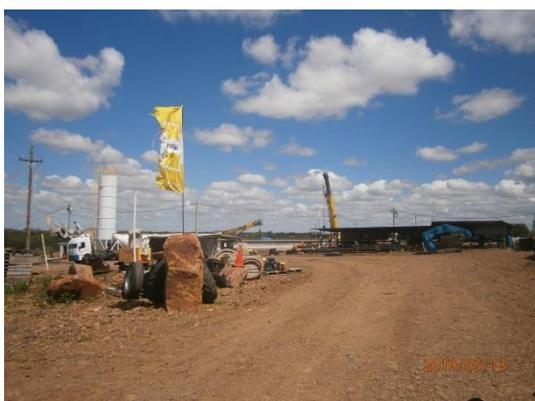
En el caso del Obrador de SACEEM, el material de desecho, se encuentra ordenado y correctamente acopiado, la cartelera es escasa y poco visible.

*Ilustración 7 – Obrador principal Acopio de materiales varios*

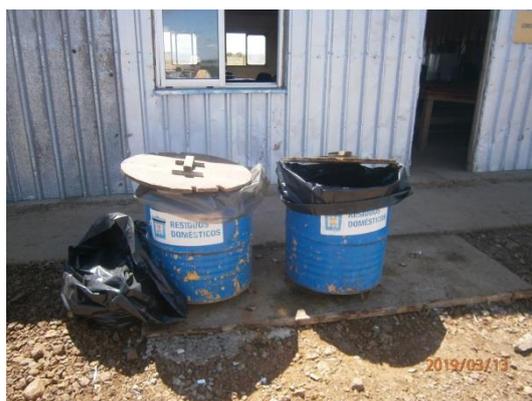
*Ilustración 8 – Obrador principal basureros*

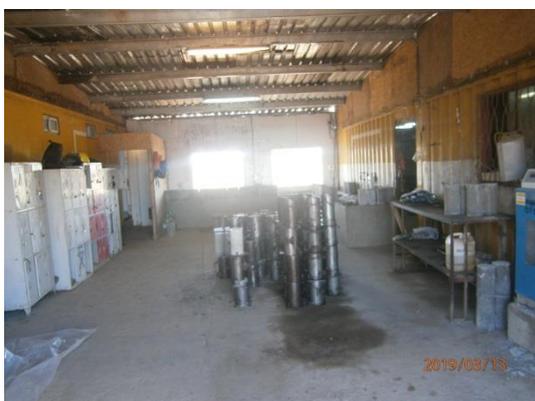
*Ilustración 9 – Obrador Principal Laboratorio de ensayos.*

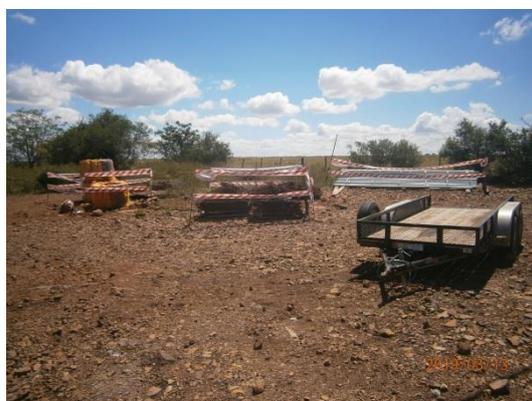
*Ilustración 10 - Acopio de descartes y material virgen*

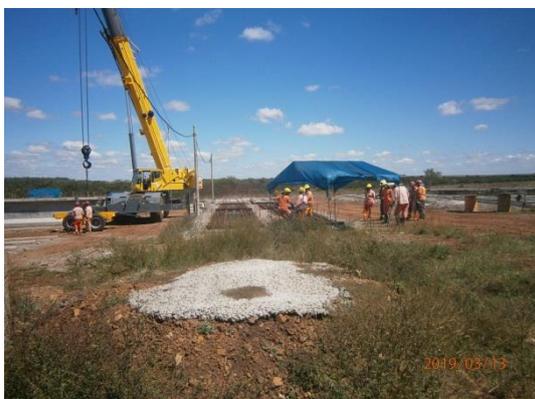
*Ilustración 11 – Obrador principal*

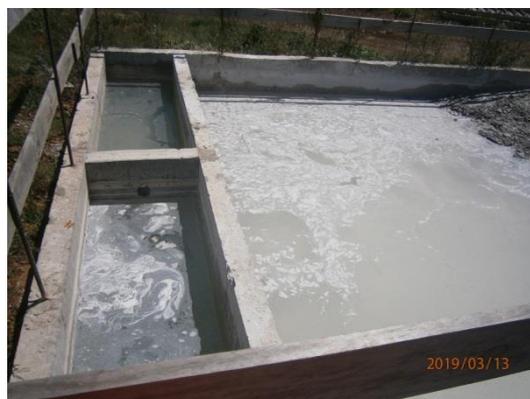
*Ilustración 12 – Obrador Principal Pileta de lavado de camiones*

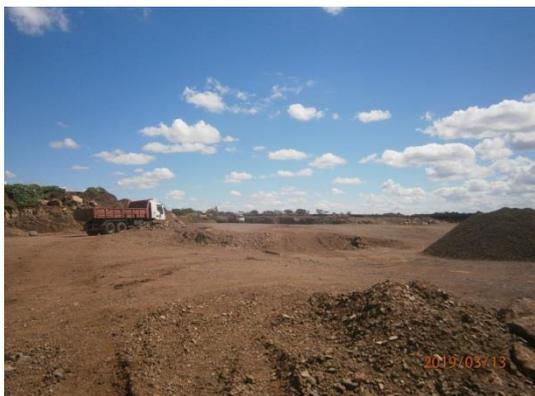
*Ilustración 13 – Cantera CUJO-INCOCI para movimiento de suelos*

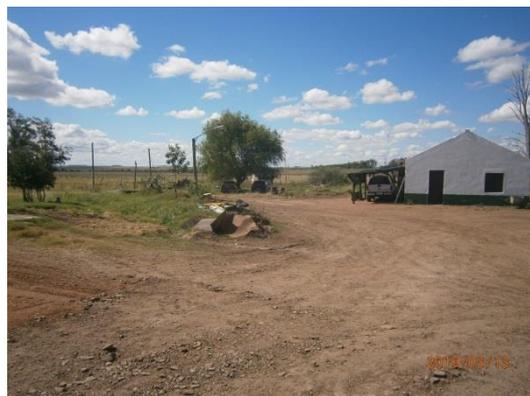
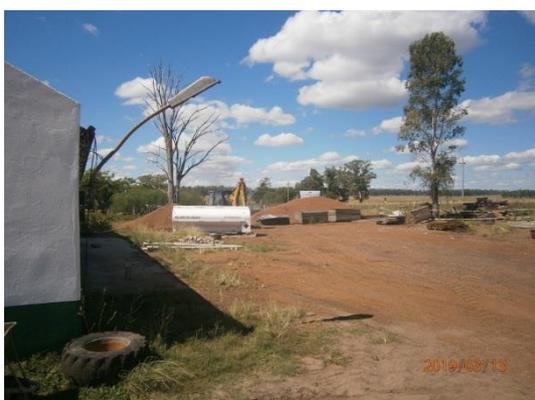
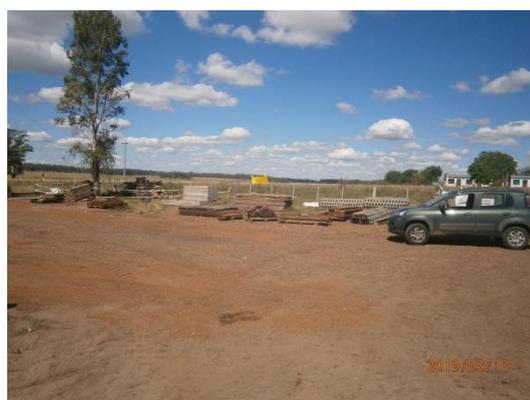
El Obrador de CUJÓ – INCOCI se encuentra parcialmente desmantelado, nos comentan que la obra civil está finalizada, restando el movimiento de tierras en parte de la obra. El avance que nos comentan es de aproximadamente el 70%.

*Ilustración 14 – Obrador de CUJÓ-INCOCI propiedad de vialidad*
