Informe de Auditoría Ambiental

C/64 Ampl. – “Infraestructura empalme con la radial Nueva Helvecia” – “Mejoras de los Bulevares José Pedro Varela y Zorrilla de San Martín de la ciudad de Rosario”

Ampliaciones de contratos 13/09/2018 y 28/11/2018

Tipo de Auditoría: Seguimiento

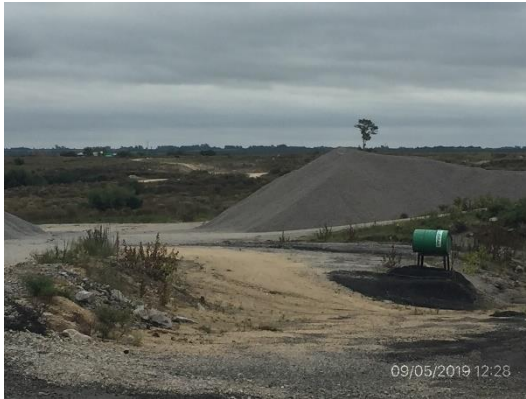
Ilustración 5 – Obrador con actividad suspendida

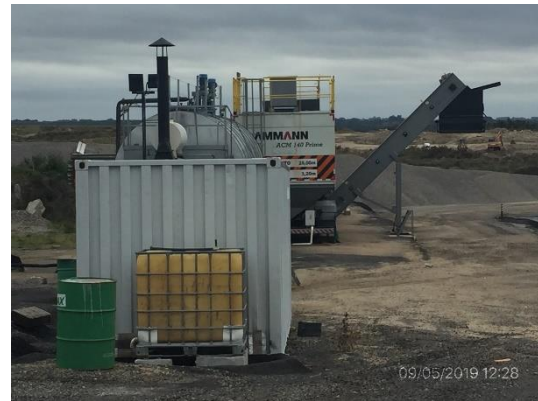
Ilustración 6 – Obrador: planta de asfalto sin actividad.

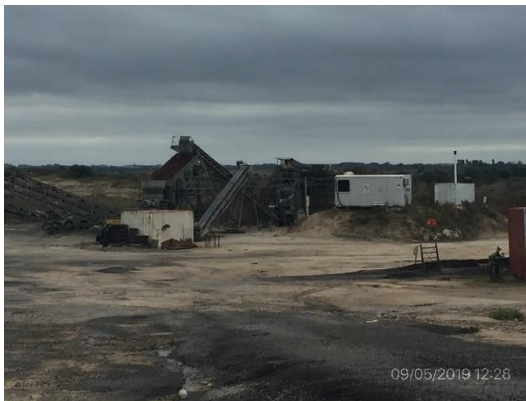
Ilustración 7 – Obrador: planta de trituración sin actividad.

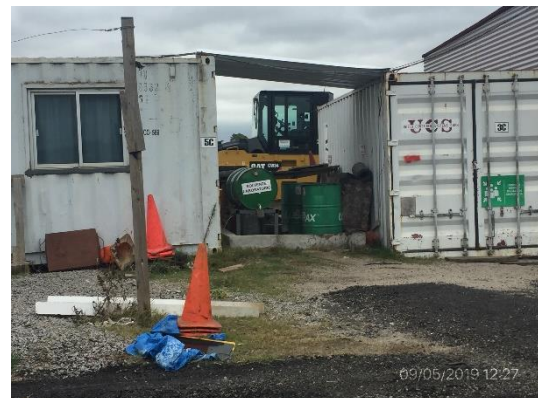
Ilustración 8 – Obrador: contenedores de oficinas y depósitos sin personal.

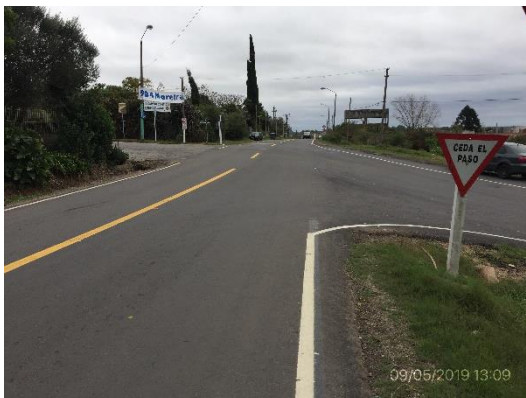
Ilustración 9 – Tramo de obras terminadas en Rosario con recuperación ambiental realizada

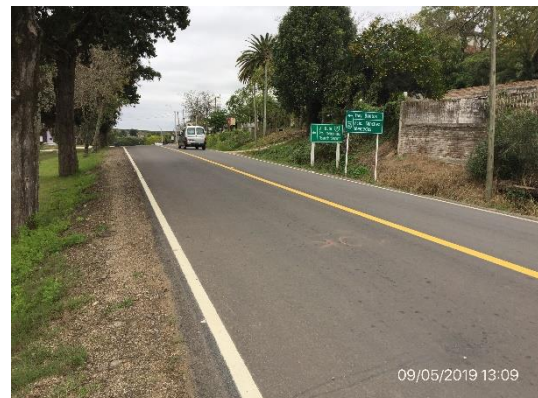
Ilustración 10 – Tramo de obras terminadas en Rosario con recuperación ambiental realizada

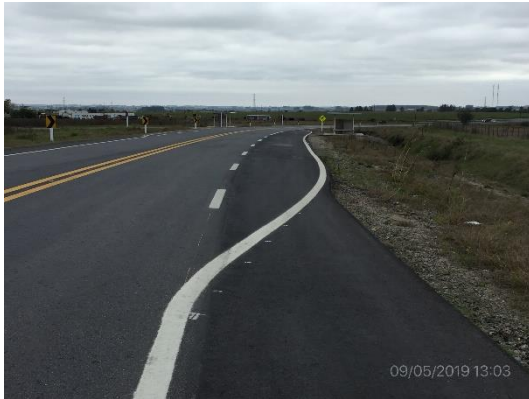
Ilustración 11 – Tramo de obras terminadas en Ruta 2 con recuperación ambiental realizada

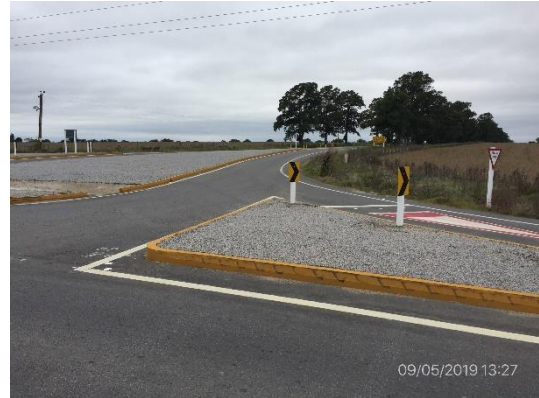
ID:01	Coordenadas UTM (X – Y)		Progresiva: N/C
	466406	6208005	Código del hallazgo: PF-9, PF10
Descripción:			
La empresa no presentó evidencia de que la DNV/MTOP haya aprobado la solicitud cursada por la empresa para la postergación de las tareas de recuperación ambiental de canteras y obrador previstas en el PRA			
Evidencia (Foto, documento, comunicación personal):			
<i>Ilustración 12</i>

Observación: Incumplimiento de un requisito establecido como criterio de auditoría (PGA de Obra, PRA de Obra, Manual Ambiental para Obras y Actividades del Sector Vial de la DNV, Pliego de Condiciones, Contrato de Obra, etc.) que puede derivar en un impacto ambiental menor.

Ilustración 12 – Tramo de obras terminadas en empalme de Ruta 2 y Radial Nueva Helvecia con recuperación ambiental realizada.
