INFORME DE AUDITORÍA AMBIENTAL

C/75 – Ampl. - “Rehabilitación de la Ruta 12, en el tramo comprendido entre Ruta N° 7 (Tala) y Ruta N° 108 y Bacheos parciales y aporte parcial de material granular en Ruta N° 108”

Fecha de visita: 03/05/2019

Tipo de Auditoría: Cierre Parcial.

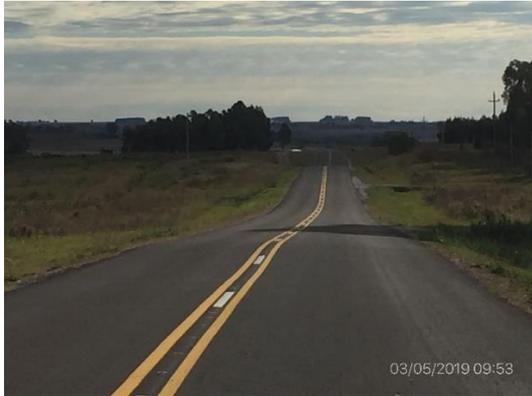
Ilustración 4 – Tramo ejecutado

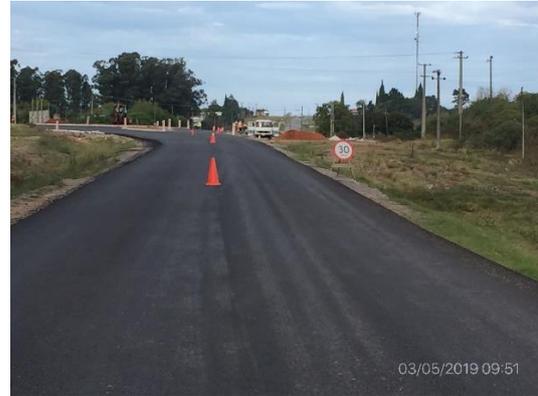
Ilustración 5 – Tramo ejecutado

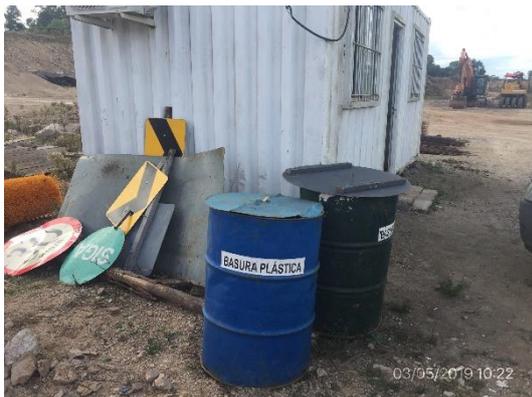
El depósito de lubricantes está construido con una losa de hormigón con muro perimetral y cerramiento superior de lona. Los residuos se disponen de forma segregada en recipientes metálicos rotulados que encontramos distribuidos en el obrador. Así, encontramos recipientes específicos de colores con tapa para metales, trapos sucios con aceite o arena sucia, así como para residuos orgánicos.

Ilustración 6 – Obrador – Residuos segregados

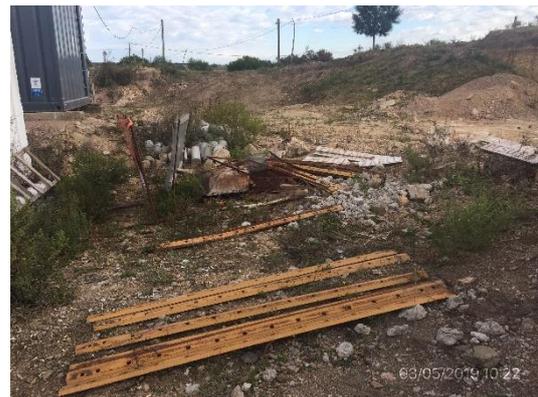
Ilustración 7 – Obrador – acopio de chatarra

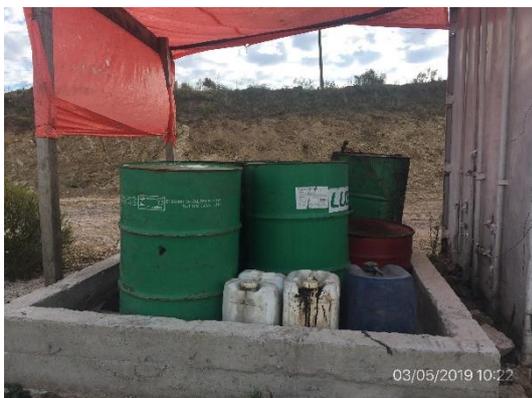
Ilustración 8 – Obrador – Depósito de lubricantes con vallado para contención

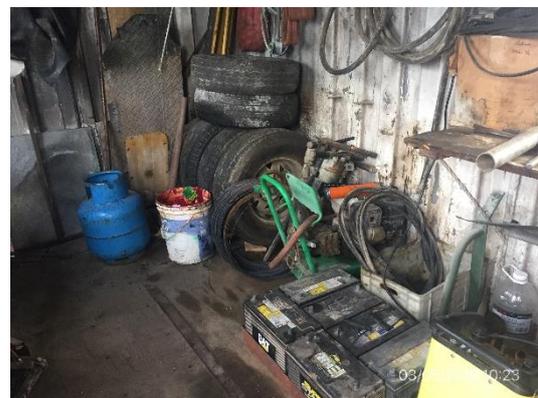
Ilustración 9 – Obrador – Acopio de baterías en desuso con bandejas y neumáticos

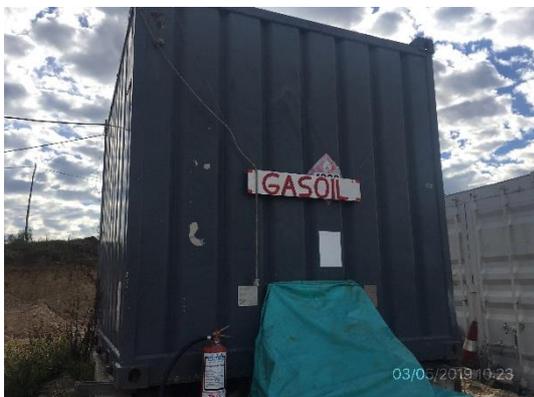
Ilustración 10 – Obrador – Tanque de Gas Oil con doble pared

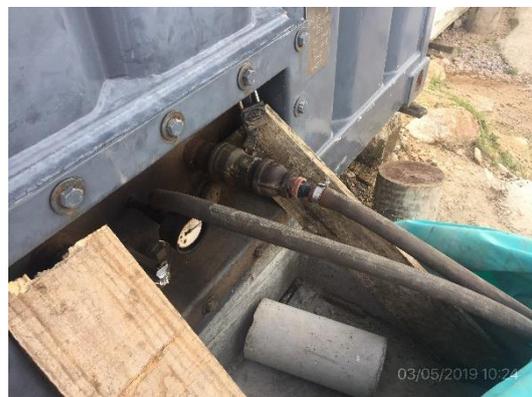
Ilustración 11 – Obrador – Pileta de contención en surtidor de tanque de Gas Oil

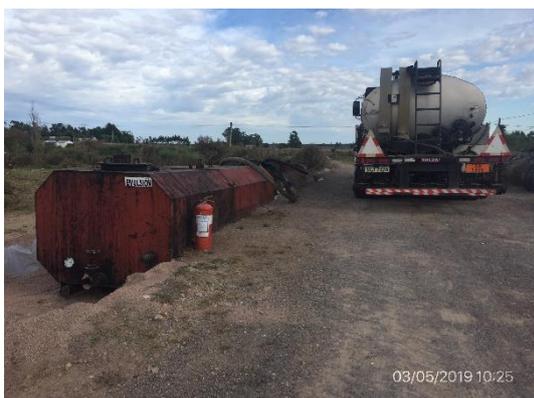
Ilustración 12 – Obrador – Depósito de emulsiones asfálticas

Sugerimos robustecer el sistema de contención de posibles derrames de emulsión asfáltica.

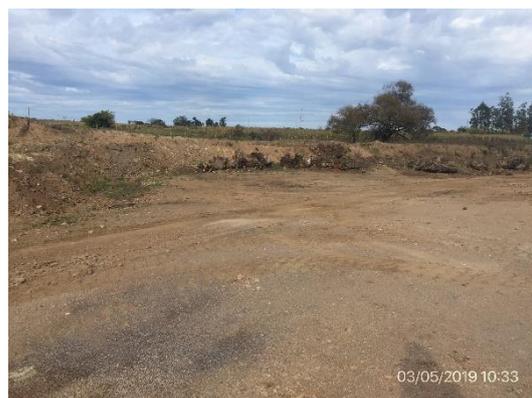
Las tareas de remediación de la cantera están descritas en el informe de cierre realizado por la consultora CASS. En dicho informe se detallan tareas de remediación ambiental, estableciendo que no hubo accidentes que requiriesen la aplicación de acciones correctivas inmediata, y que la empresa mejoró el talud septentrional de la cantera, suavizándolo y manteniendo una franja de no afectación al sur del alambrado lindero.

Ilustración 13 – Cantera con explotación culminada.
