INFORME DE AUDITORÍA AMBIENTAL

C/75 – Ampl. - “Ensanche de la alcantarilla tipo C de 4 bocas de 3m x 3m, en Ruta 12 en la progresiva 93k100 sobre el A° Vejigas del tramo comprendido entre la Ruta N° 7 (Tala) y la Ruta N° 108 departamento de Canelones.

Fecha de visita: 03/05/2019

Tipo de Auditoría: Seguimiento.

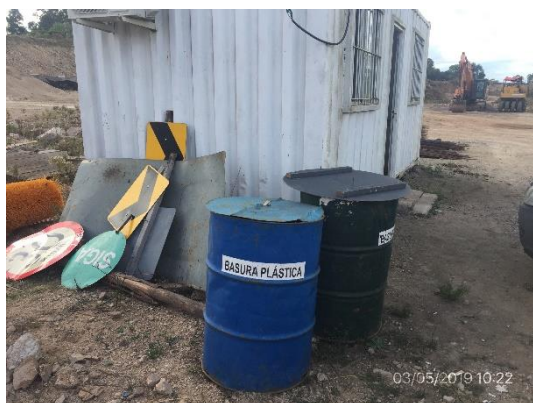
El depósito de lubricantes está construido con una losa de hormigón con muro perimetral y cerramiento superior de lona. Los residuos se disponen de forma segregada en recipientes metálicos rotulados que encontramos distribuidos en el obrador. Así, encontramos recipientes específicos de colores con tapa para metales, trapos sucios con aceite o arena sucia, así como para residuos orgánicos.

Ilustración 4 – Obrero – Residuos segregados

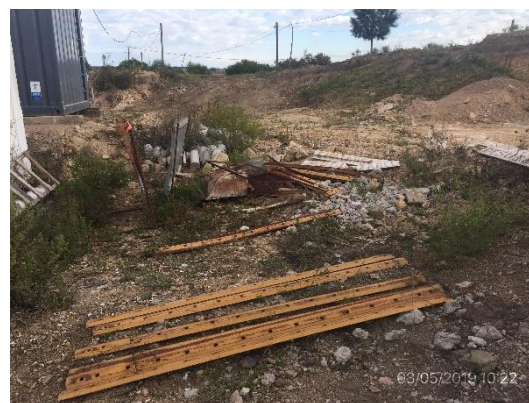
Ilustración 5 – Obrero – acopio de chatarra

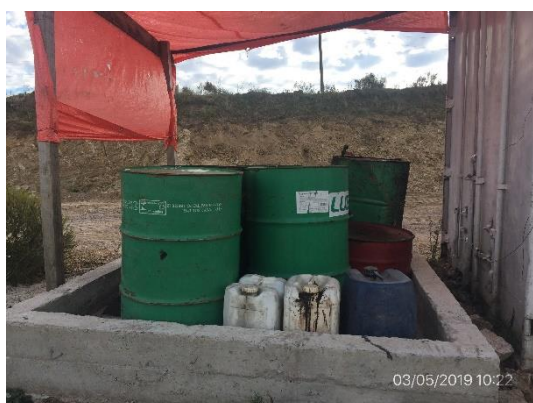
Ilustración 6 – Obrero – Depósito de lubricantes con vallado para contención

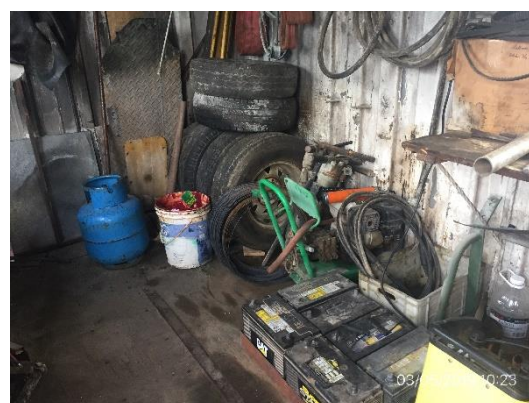
Ilustración 7 – Obrero – Acopio de baterías en desuso con bandejas y neumáticos

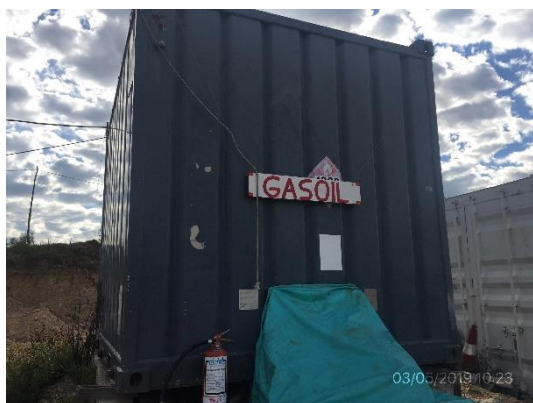
Ilustración 8 – Obrero – Tanque de gasoil con doble pared

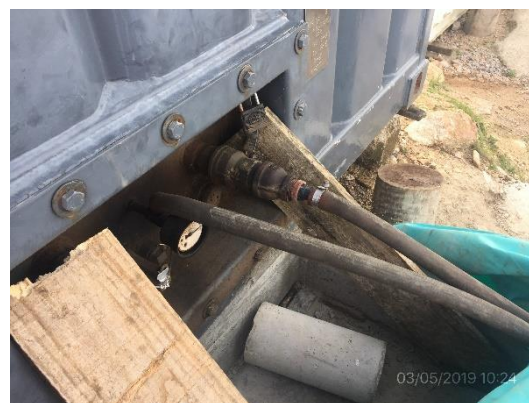
Ilustración 9 – Obrero – Pileta de contención en surtidor de tanque de gasoil

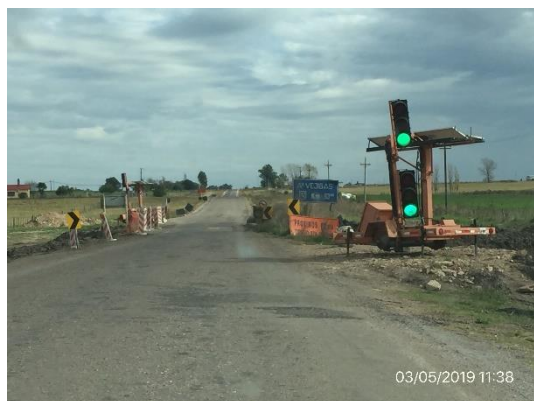
*Ilustración 10 – Obra en alcantarilla sobre A° Vejigas.
Tablero superior*

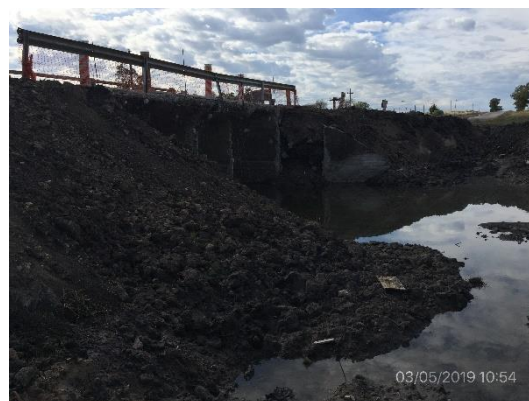
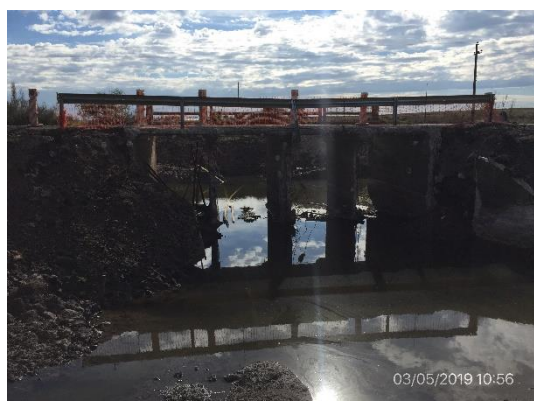
De acuerdo a lo informado por la DDO, el ensanche de la alcantarilla implica trabajos de cimentación en el cauce del A° Vejigas Chico – Ilustración 11 e Ilustración 12.

Constatamos que el ensanche de la alcantarilla implica la ejecución de fundaciones nuevas en el cauce del A° Vejigas Chico.

*Ilustración 11 – Obra en alcantarilla sobre A° Vejigas.
Trabajos en el cauce*

*Ilustración 12 – Obra en alcantarilla sobre A° Vejigas.
Trabajos en el cauce*

Sugerimos que los trabajos se realicen tomando en consideración los lineamientos del punto 18 del MAV de la DNV referido a obras en puentes.

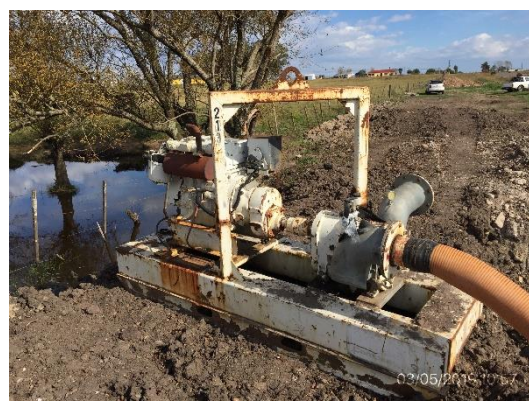
*Ilustración 13 – Obra en alcantarilla sobre A° Vejigas.
Motobomba para control de flujo.*
