CORPORACION VIAL DEL URUGUAY S.A.

INFORME DE AUDITORÍA AMBIENTAL

RE-GA-802-C105-
20190503

Informe de Auditoría Ambiental C/105 - Bacheo en Ruta 43 y construcción de alcantarillas - Dpto Durazno” Contrato básico 13/04/2018 y Ampl. 26/10/2018.

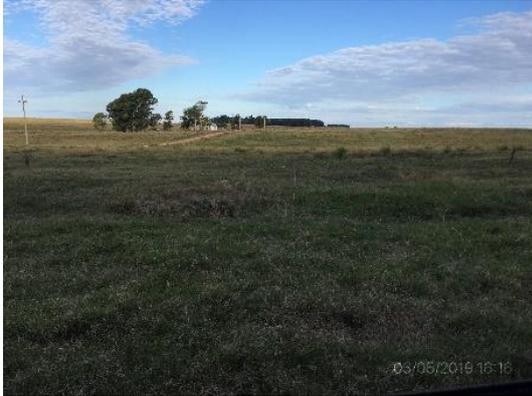
Pudimos apreciar que la zona de contenedores del obrador fue correctamente recuperada, colocando tosca compactada en la superficie. La zona de la faja de ruta 43 no fue intervenida en el marco de las obras, no fue necesario el acopio de materiales.

Ilustración 4 – Padrón N°2388, obrador desmontado.

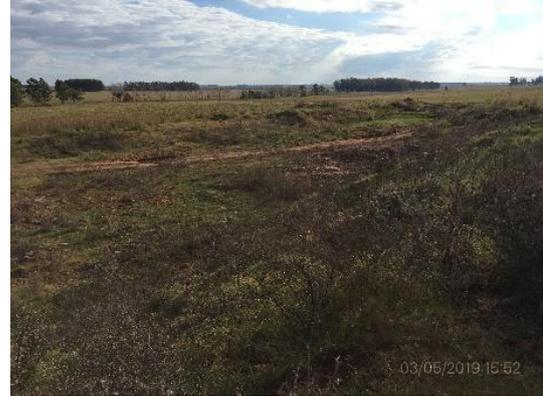
Ilustración 5 – Padrón N°2388, obrador desmontado.

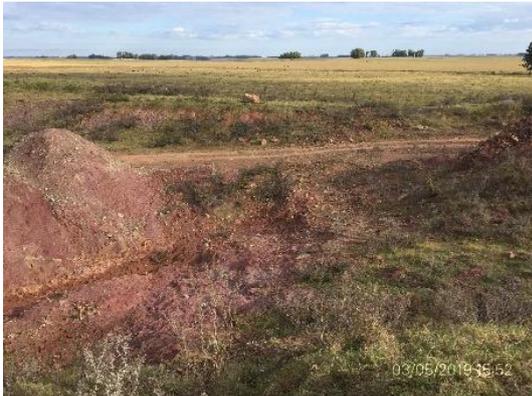
La empresa Serviam culminó la explotación de esta cantera y nos exhibió la conformidad documentada de parte del propietario del padrón, Sr. Claudio Urioste acerca de las condiciones de restitución de la misma. Como parte de la restitución, el acuerdo privado entre las partes contempló que quedara en posesión del propietario un acopio de material granular

Ilustración 6 – Padrón N°2388, cantera desafectada con acopio de material granular a disposición del propietario del predio.

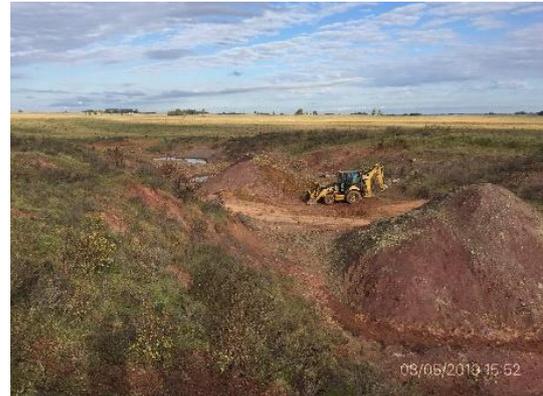
Por su parte, los trabajos de recuperación de la cantera consistieron en el suavizado de taludes en las condiciones previstas en el PRA y, en acuerdo con el propietario, la mejora del camino de acceso.

Ilustración 7 – Padrón N°2388, cantera desafectada.

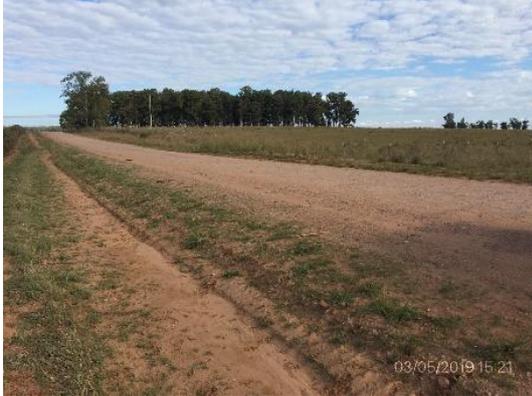
Ilustración 8 – Ruta 43, trabajos culminados

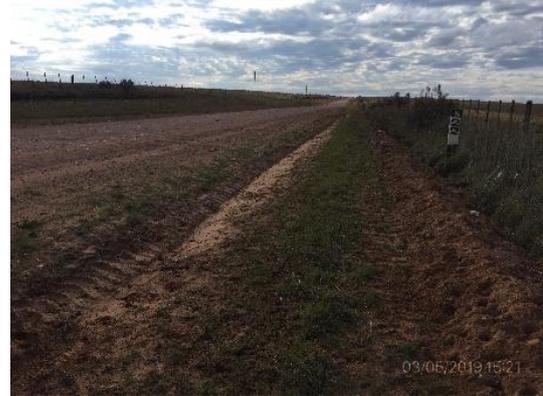
Ilustración 9 – Ruta 43, trabajos culminados de recuperación de faja lateral

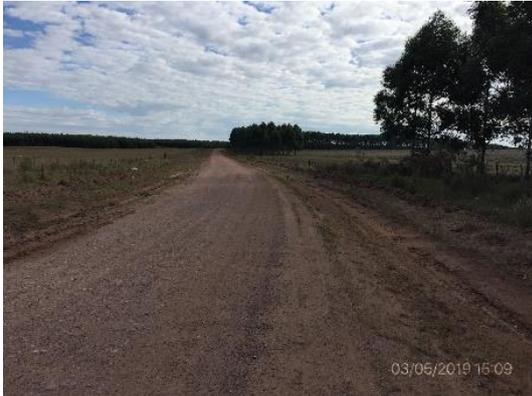
Ilustración 10 – Ruta 43, trabajos culminados
