Ref.: **LP P/39 - Ruta 30, Nuevos Puentes insumergibles sobre A° Cuaró
y Cañada La Comisaría.**
Informe Trimestral de Gestión Ambiental – Marzo – Mayo 2019

INFORME TRIMESTRAL DE GESTIÓN AMBIENTAL

Licitación P/39 "Ruta 30 Nuevos puentes insubmersibles sobre el Arroyo Cuaró y Cañada La Comisaría"

Informe de Auditoría Ambiental

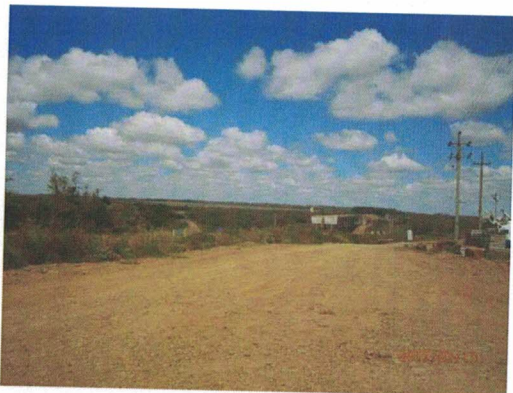
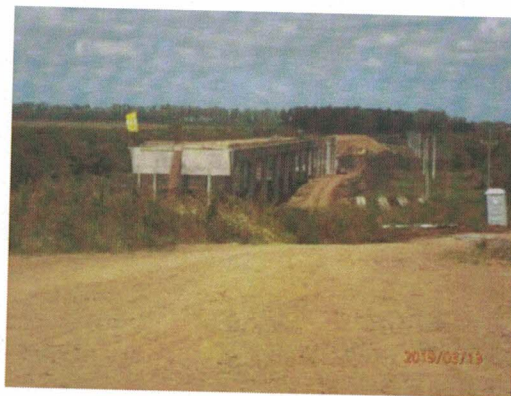
Ilustración 5 – Puente sobre el A° Cuaró desde el Obrador Principal

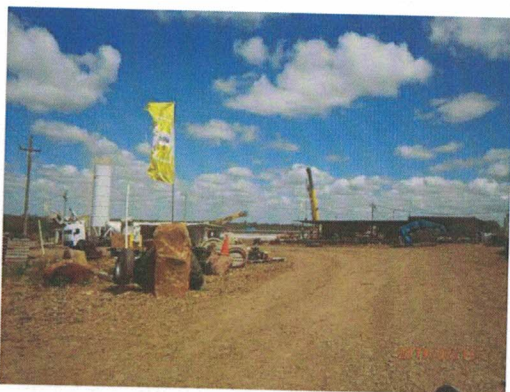
Ilustración 7 – Obrador principal Acopio de materiales varios

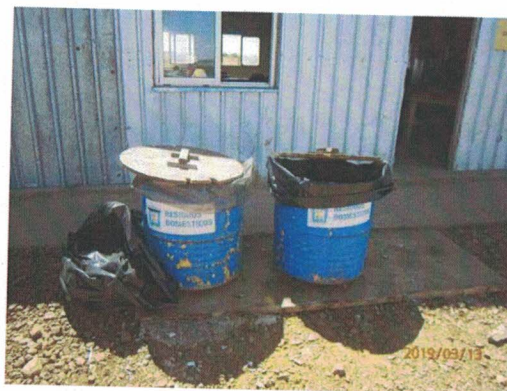
Ilustración 8 – Obrador principal basureros

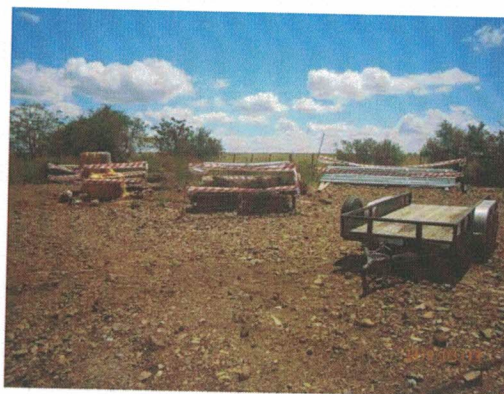
Ilustración 10 - Acopio de descartes y material virgen

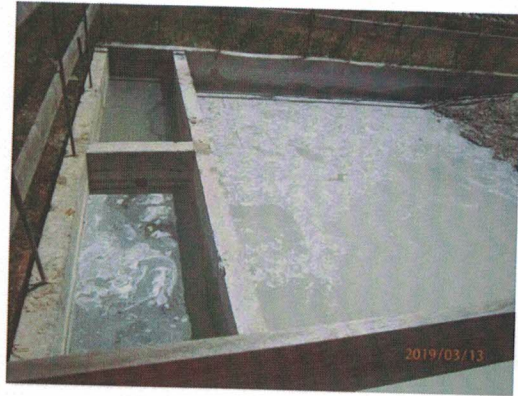
Ilustración 12 – Obrador Principal Pileta de lavado de camiones

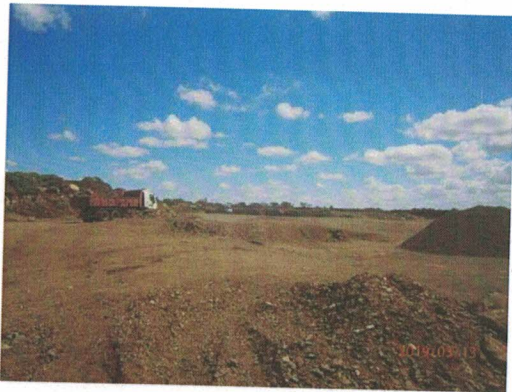
Ilustración 13 – Cantera CUJO-INCOCI para movimiento de suelos

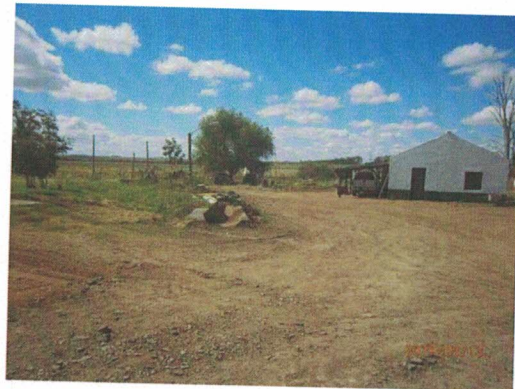
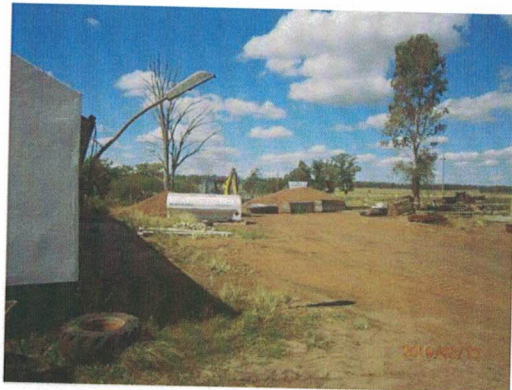
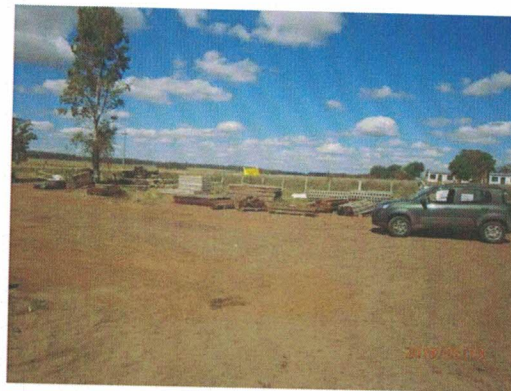
Ilustración 14 – Obrador de CUJÓ-INCOCI propiedad de vialidad
