INFORME DE AUDITORÍA AMBIENTAL

RE-GA-802-C94-
20190528

C/94: Rehabilitación en mezcla asfáltica en ramal Ruta 2 tramo 17k250 –23k000.

Contrato básico 26/01/2018 y Modif. 01/03/2019

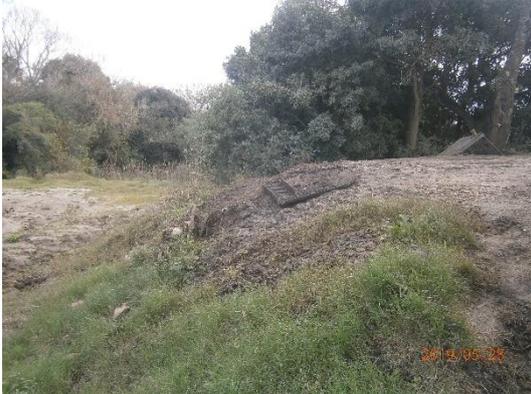
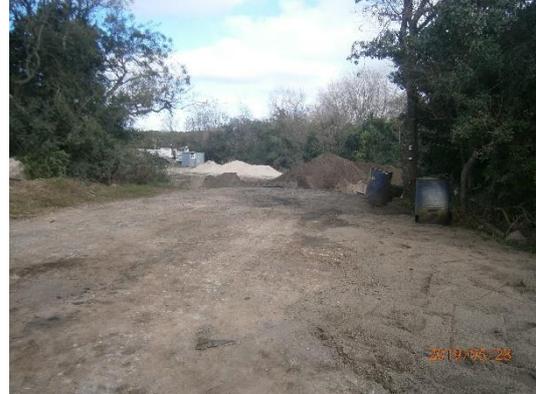
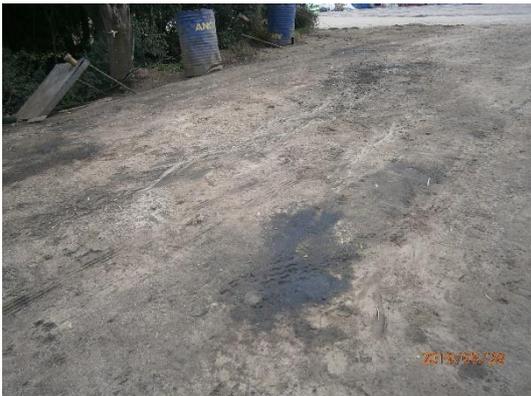
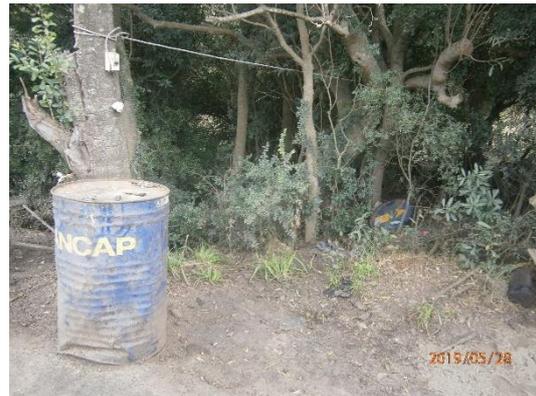
Constatamos una zona de lavado de maquinaria que no cuenta con las condiciones indicadas en el PGA (instructivo IT 7.1-03 versión 3) contraviniendo lo indicado en el punto 10.3 del MAV.

| Constatamos la utilización durante la obra de una zona de lavado de maquinaria donde vimos manchas de hidrocarburos infiltrado al terreno, contraviniendo el Decreto 182/013 en el artículo 5. Adicionalmente, el instructivo de lavado de maquinaria que se menciona en el PGA, IT 7.1-03, se describen varios procedimientos y operativas que no coinciden con los verificados in situ. | | | |

Ilustración 6 - Evidencia Zona de lavado de maquinaria sin impermeabilización, contención ni colector.

Ilustración 7 - Evidencia Zona de lavado de maquinaria sin impermeabilización, contención ni colector.

Ilustración 8 - Evidencia Zona de lavado de maquinaria sin impermeabilización, contención ni colector, manchas de hidrocarburos.

Ilustración 9 - Evidencia Zona de lavado de maquinaria sin impermeabilización, contención ni colector.

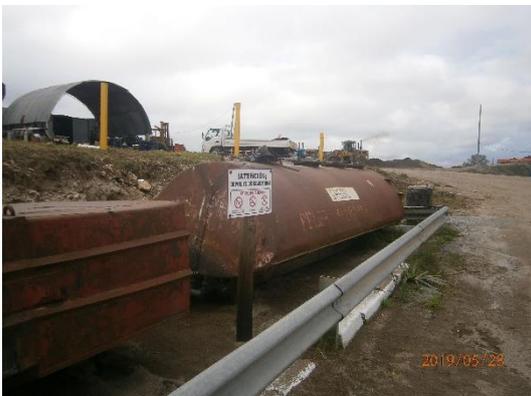
Para el suministro de combustible la empresa cuenta con dos tanques y un surtidor presentes en el obrador, que incluyen piso compactado y barreras de contención para contener derrames de hidrocarburos accidentales (Ilustración 10).

Ilustración 10 - Tanques de acopio de combustible con muro de contención y piso compactado impermeable

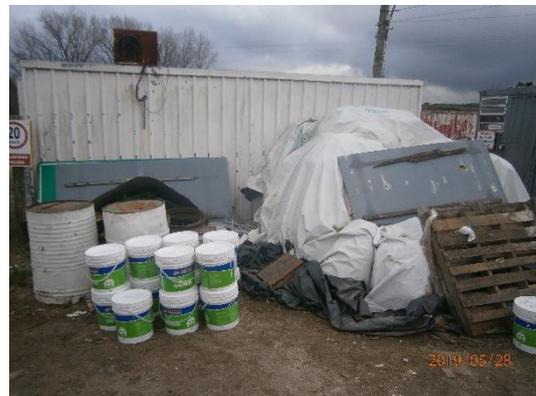
Ilustración 11 – Acopio de pinturas y materiales diversos

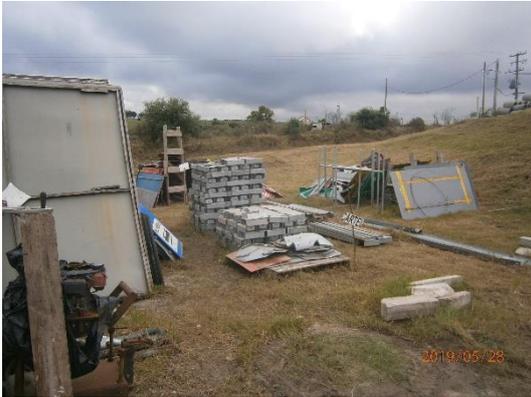
Ilustración 12 – Acopio de materiales de obra

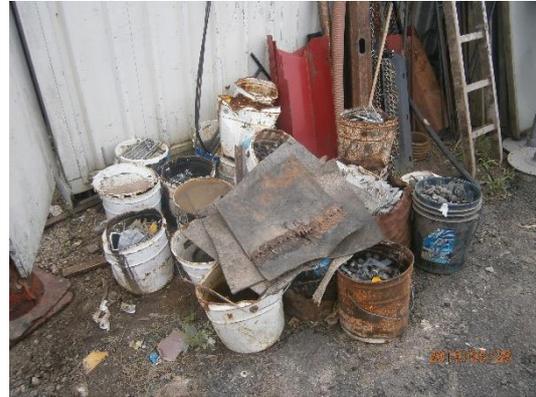
Verificamos la existencia de acopios de residuos: chatarra, neumáticos, lubricantes en desuso, etc. (Ilustración 13, Ilustración 20) Respecto a la gestión de estos residuos, se indicó

Ilustración 13 - Sector de acopio de tornillería

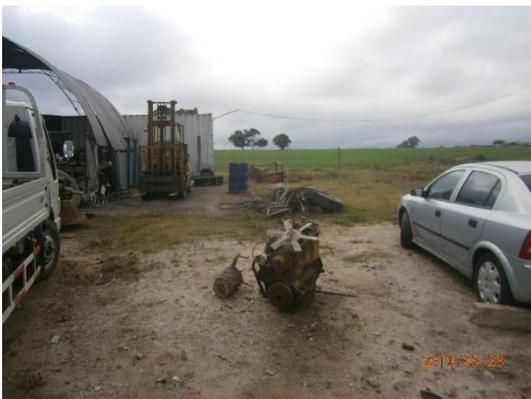
Ilustración 14 – Material en desuso en el terreno

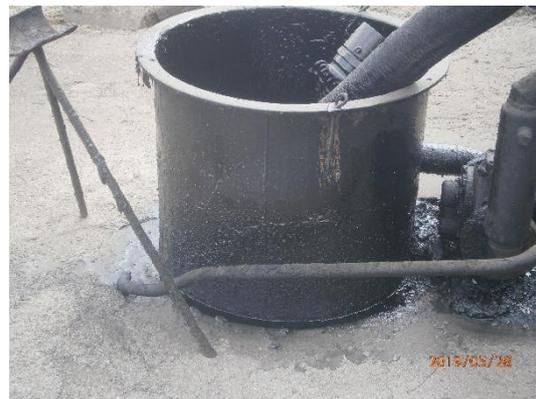
El taller no cuenta con recipientes adecuados para los residuos que pudieran surgir (Ilustración 15, Ilustración 16, Ilustración 17, Ilustración 21). Se observaron baterías usadas en superficie acondicionada especialmente para este residuo en la zona del taller.

Ilustración 15 – Tanque de contención de mezcla asfáltica.

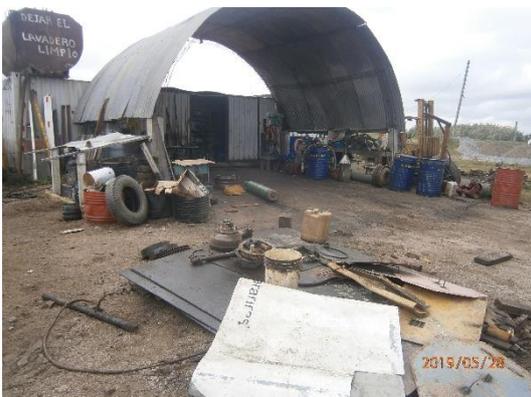
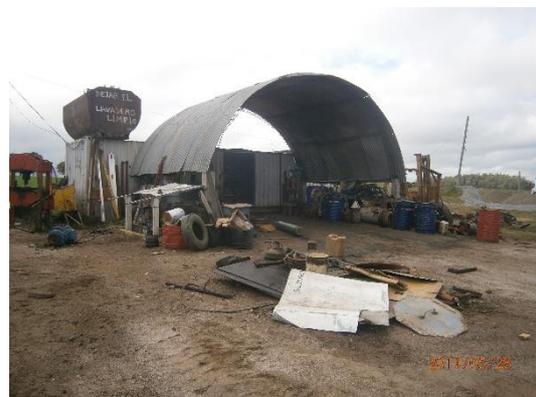
Ilustración 16 - Sector de taller

Ilustración 17 - Sector de taller

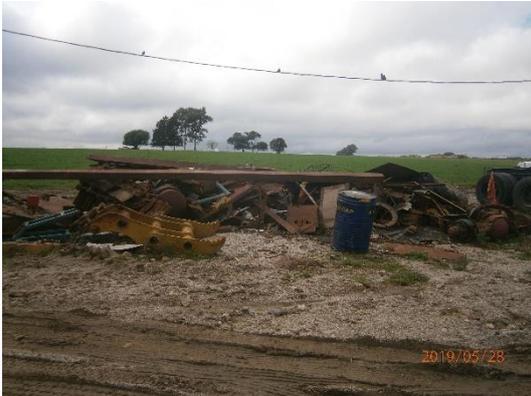
Ilustración 18 - Acopio de chatarra

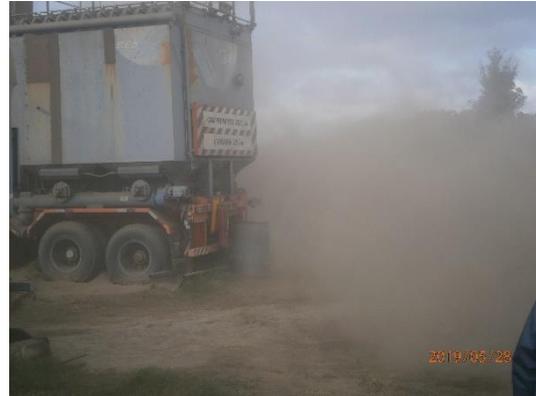
Ilustración 19 – Nube de polvo durante la visita

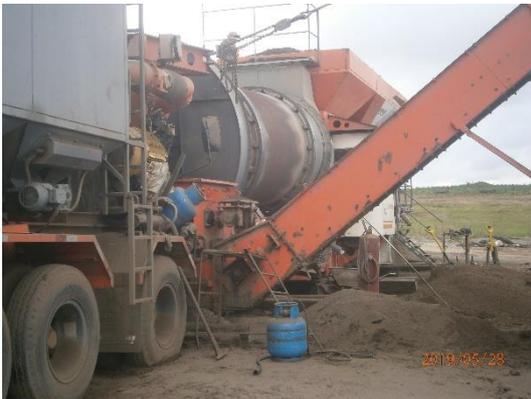
Ilustración 20 – Planta de asfalto

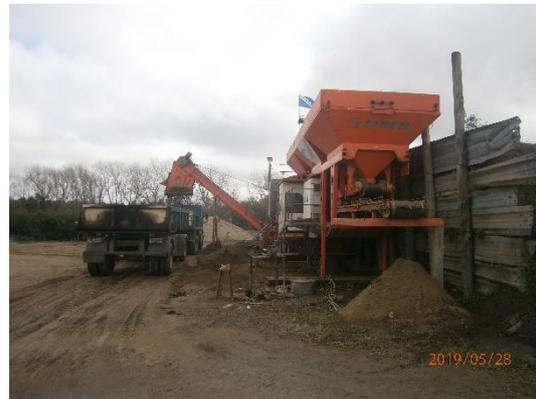
Ilustración 21 – Planta de asfalto
