## INFORME DE AUDITORÍA AMBIENTAL

RE-GA-802-M42-  
20190514

# M/42 Ampl.: Mantenimiento por niveles de servicio y obras de rehabilitación en Ruta N° 3, tramo: 354K800 - Ruta 24 - Represa de Salto Grande. Contrato de ampliación 15/06/2018

Fecha de visita: 14/05/2019

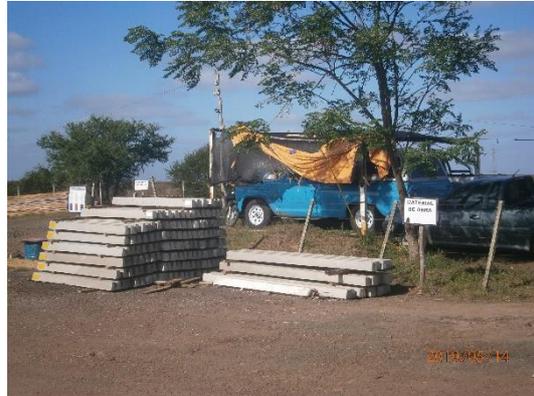
Ilustración 7 - Sector de acopio de material de obra.

Durante la recorrida verificamos la correcta disposición de los diferentes acopios de materiales de obra y residuos. Recomendamos el incremento de la señalización en los lugares dispuestos para tal fin: Ilustración 7, Ilustración 9, Ilustración 10, Ilustración 11, Ilustración 12.

Sugerimos mejorar la cartelería en obra de los diferentes lugares de acopios.

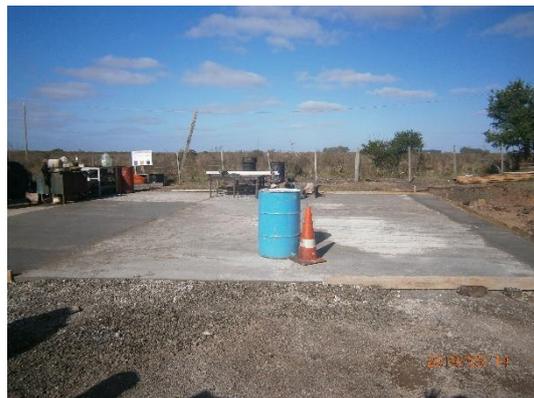
Cabe señalar que, si bien la obra presenta un grado de avance significativo y esto amerita la planificación del abandono del obrador, la empresa se encuentra a la espera de la resolución de una nueva ampliación, que implicaría mantener el obrador operativo. En este sentido, la empresa sigue realizando mejoras al terreno cómo se puede ver en la Ilustración 9, donde se realizó el piso de lo que será un galpón.

Si bien la obra presenta un grado de avance importante, lo que amerita la presentación del plan de restauración del obrador, nos comentan que esperan que se concrete una nueva ampliación en un corto plazo y por ese motivo continúan haciendo mejoras al terreno tal como consta en la Ilustración 9.

Ilustración 9 – Piso de galpón en construcción.

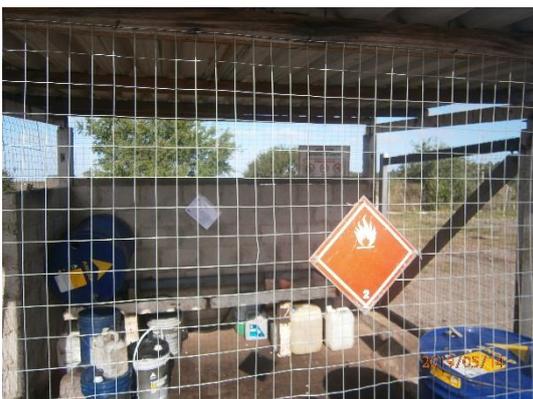
Ilustración 10 – Sector de acopio de hidrocarburos.

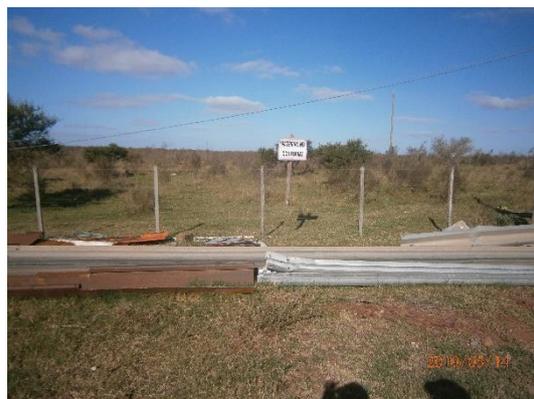
Ilustración 11 – Acopio material no conforme.

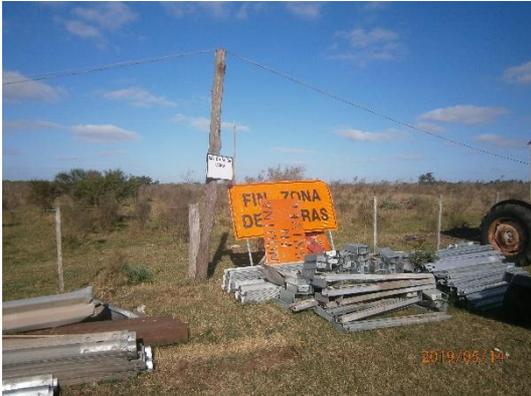
Ilustración 12 – Acopio de material de obra.

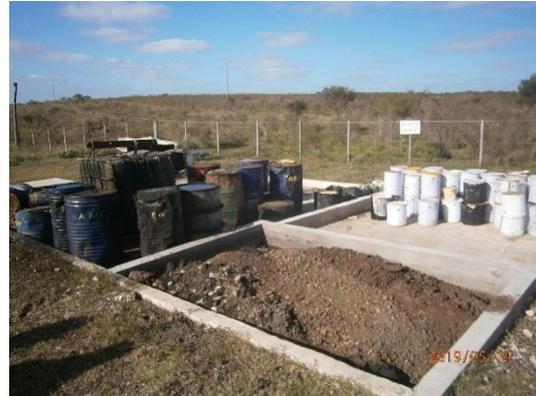
Verificamos piletas de contención tanto para hidrocarburos, pinturas y demás desechos. (Ilustración 13).

Ilustración 13- Contenciones de residuos varios.

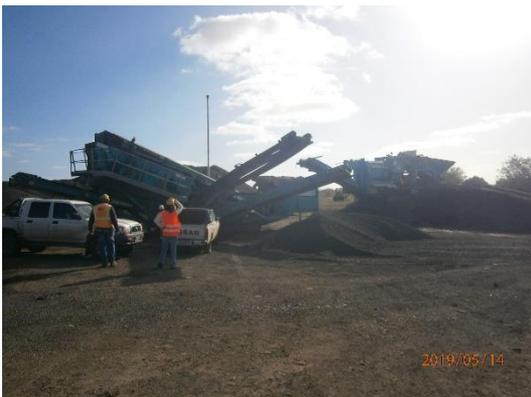
Visitamos la cantera, recorrimos la planta de asfalto sin identificar en ningún caso, situaciones que puedan provocar incidentes medioambientales. La máquina trituradora de piedra se encontraba fuera de servicio debido a una avería.

Ilustración 16- Trituradora de piedra
