INFORME DE AUDITORÍA AMBIENTAL

RE-GA-802-M49-
20190528

M/49 Contrato básico 07/07/2016 Mantenimiento por niveles de servicio en Ruta 1, Tramo 67K600 – Colonia.

Tipo de Auditoría: Cierre Parcial.

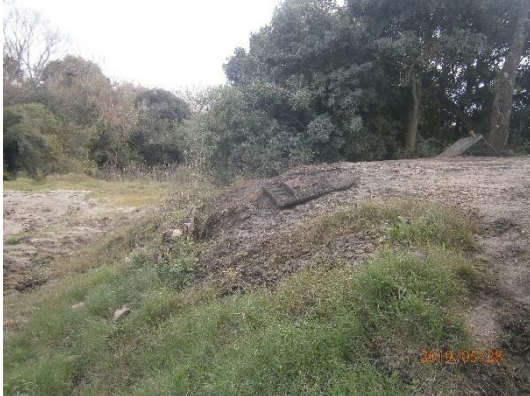
Verificamos una disminución en la cantidad de manchas de hidrocarburos en suelo, comparativamente con la visita realizada en la auditoría de seguimiento, a pesar de lo cual se mantiene una zona de lavado de maquinaria que no cuenta con las condiciones indicadas en el PGA (instructivo IT 7.1-03 versión 3) y contraviene lo indicado en el punto 10.3 del MAV.

ID:03	Coordenadas UTM (X – Y)		Progresiva: Ruta 22, progresiva 30K000 a (-), a 2.700 metros al este por camino vecinal
	448216	6206019	Código del hallazgo: EL-6
Descripción: Verificamos una zona de lavado de maquinaria donde se pueden ver manchas de hidrocarburos infiltrado al terreno contraviniendo el Dec. N° 182/013, constatado en auditoría de seguimiento RE-GA-802- M49 -20190219. Adicionalmente el instructivo de lavado de maquinaria que se menciona en el PGA, IT 7.1-03, se describen varios procedimientos y operativas que no coinciden con las verificadas in situ.			
Evidencia (Foto, documento, comunicación personal): Comunicación personal, Ilustración 5, Ilustración 6, Ilustración 7, Ilustración 8

Ilustración 5 - Evidencia Zona de lavado de maquinaria sin impermeabilización, contención ni colector.

Remarcamos la necesidad de reducir los derrames de hidrocarburos evidenciados en forma de manchas en el terreno. Esto implica como primer punto evitar la generación y cómo segundo punto, retirar los sectores de tierra ya contaminados, disponiéndolos según el instructivo que debería figurar en el PGA.

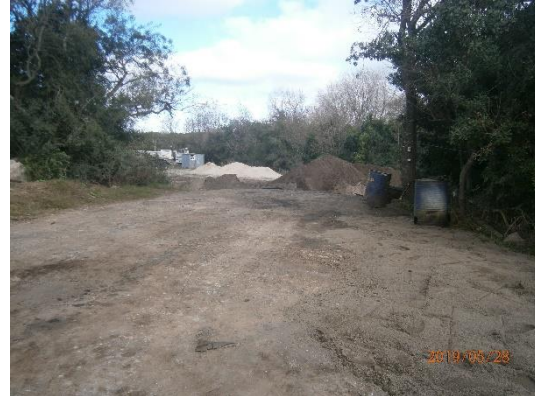
Ilustración 6 - Evidencia Zona de lavado de maquinaria sin impermeabilización, contención ni colector.

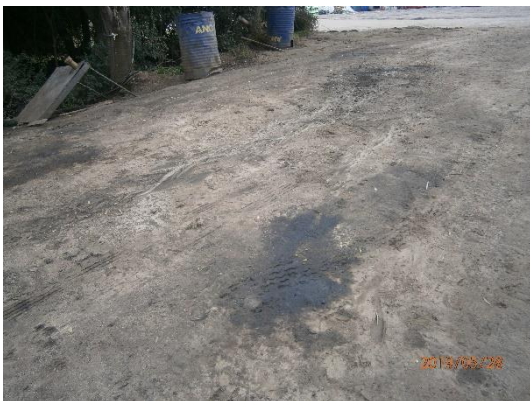
ID:1	Coordenadas UTM (X – Y)		Progresiva: Ruta 22, progresiva 30K000 a (-), a 2.700 metros al este por camino vecinal.
	448216	6206019	Código del hallazgo: EL04
Descripción: Evidenciamos zonas contaminadas con restos de hidrocarburos y prácticas de escurrimiento sobre el suelo en el taller, donde percibimos vertidos directos al terreno sin contar con superficies estancas ni barreras de contención para la manipulación de hidrocarburos. La superficie de trasiego de mezclas asfálticas no cuenta con contención ni piso impermeable, contraviniendo los puntos 5.1, 9.2, 9.3 y 10.2 del Manual Ambiental de la DNV.			
Situación actual: Cumplimiento parcial. No verificamos derrames en sectores cercanos al taller. El piso del mismo es impermeable pero no cuenta con contención que eviten arrastre de material contaminante al curso de agua. Se verificaron manchas de hidrocarburos en otros sectores del predio. Se corrigió la situación del trasiego de mezcla asfáltica. Se verifica material fuera del recipiente de contención.

Ilustración 7 - Evidencia Zona de lavado de maquinaria sin impermeabilización, contención ni colector, manchas de hidrocarburos.

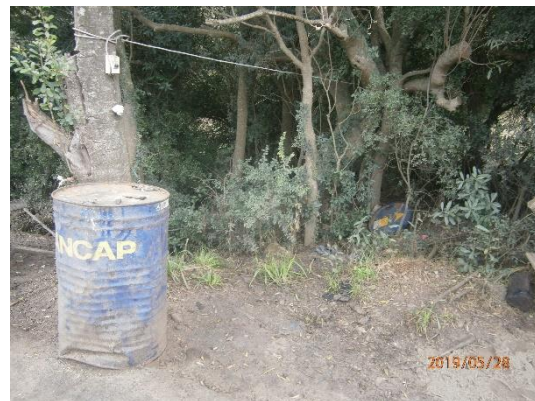
Ilustración 8 - Evidencia Zona de lavado de maquinaria sin impermeabilización, contención ni colector.

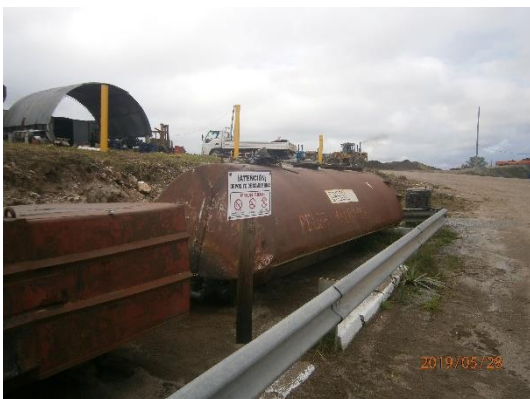
Para el suministro de combustible la empresa cuenta con dos tanques y un surtidor presentes en el obrador, que incluyen piso compactado y barreras de contención para contener derrames de hidrocarburos accidentales (Ilustración 9).

Ilustración 9 - Tanques de acopio de combustible con muro de contención y piso compactado impermeable

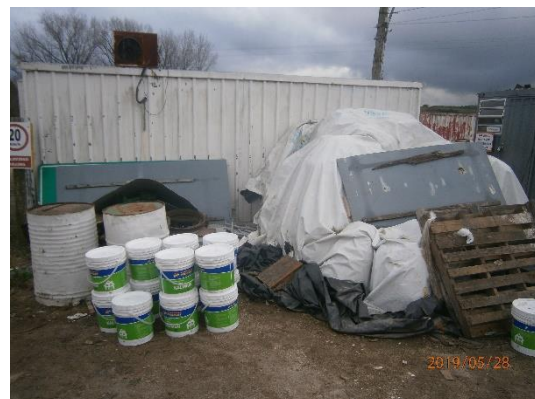
Ilustración 10 – Acopio de pinturas y materiales diversos

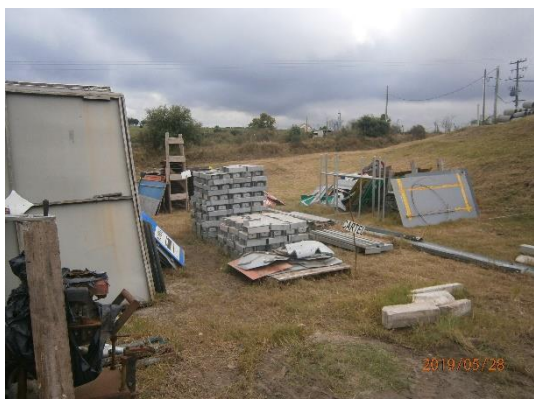
Ilustración 11 – Acopio de materiales de obra

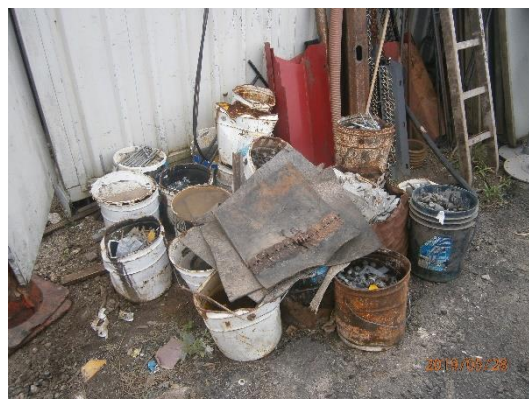
Verificamos la existencia de acopios de materiales de descarte, chatarra, neumáticos, lubricantes en desuso, etc. (Ilustración 12, Ilustración 19) Respecto a la gestión de estos residuos, nos indican que se envía al depósito central y que desde allí se envía a los centros de disposición final de los residuos.

Ilustración 12 - Sector de acopio de tornillería

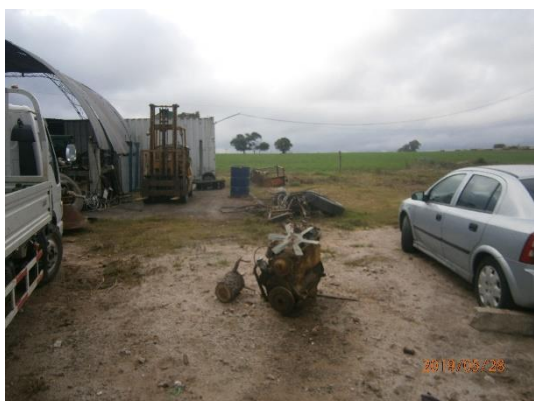
Ilustración 13 – Material en desuso en el terreno

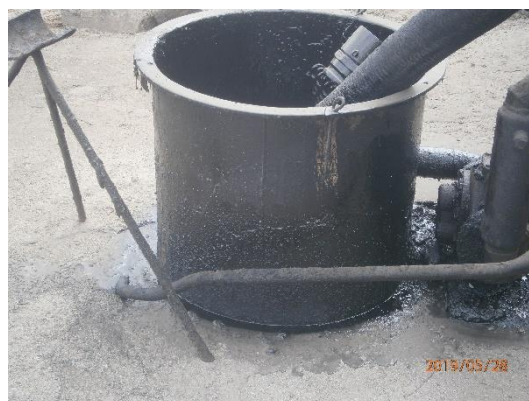
El taller no cuenta con recipientes adecuados para los residuos que pudieran surgir (Ilustración 14, Ilustración 15, Ilustración 16, Ilustración 20). Se observan baterías usadas en superficie acondicionada especialmente para este residuo en la zona del taller.

Ilustración 14 – Tanque de trasvaso de mezcla
asfáltica

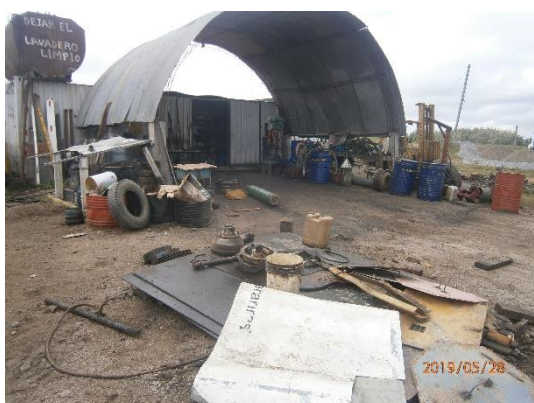
Ilustración 15 - Sector de taller

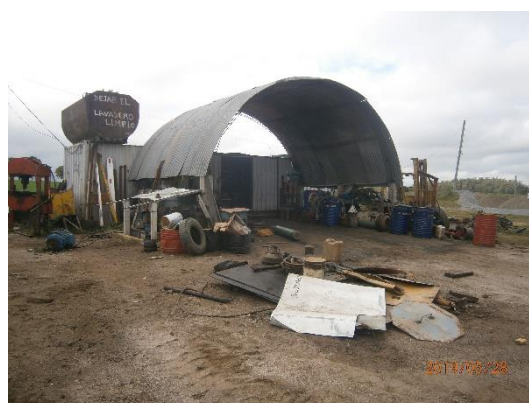
Ilustración 16 - Sector de taller

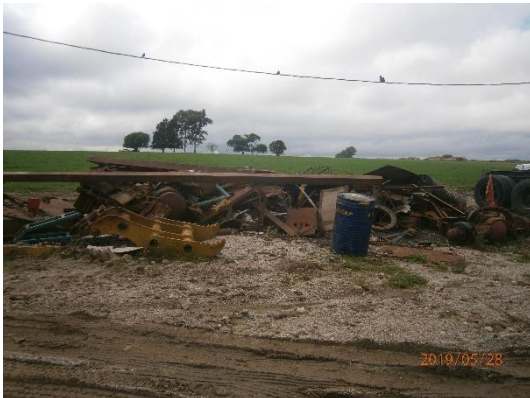
Ilustración 17 - Acopio de chatarra, NC-3

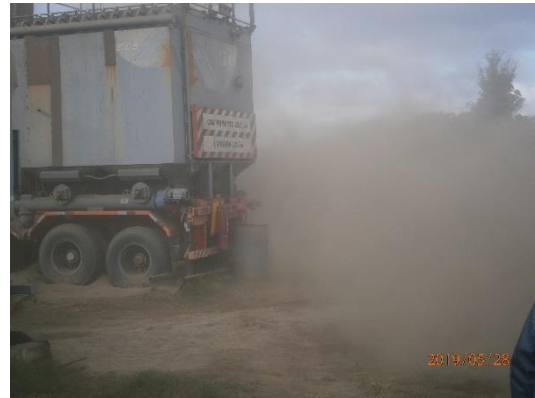
Durante la visita un se constató una nube de polvo (Ilustración 20), según nos comenta el Ingeniero Residente esta situación es frecuente.

Ilustración 18 – Nube de polvo durante la visita

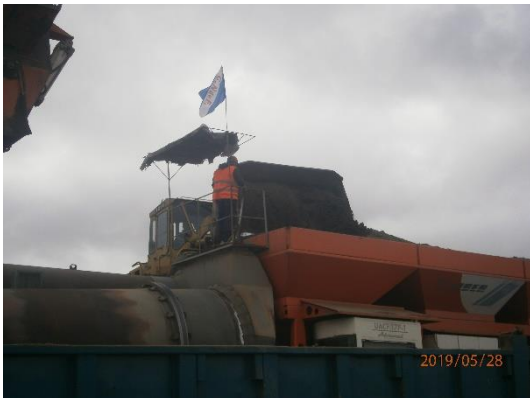
Ilustración 19 – Operación en planta de asfalto

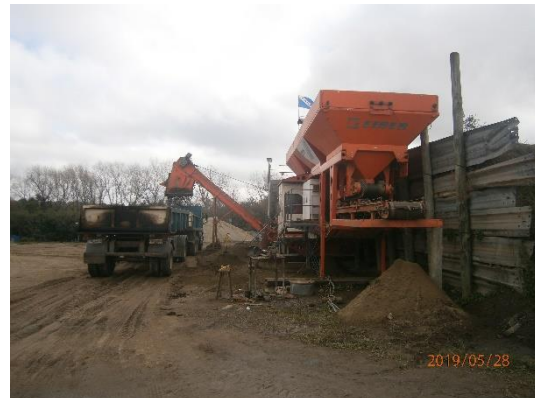
Ilustración 20 – Planta de asfalto
