INFORME DE AUDITORÍA AMBIENTAL

RE-GA-802-C61 -
20190606

C/61 - Pavimentación en pasaje del tramo común de Rutas 13 y 15 por Velázquez, adecuación y mejora de Rutas 13 y 15, rehabilitación de la Ruta 15 en el tramo 93K000 al 105K300.

Tipo de Auditoría: Cierre

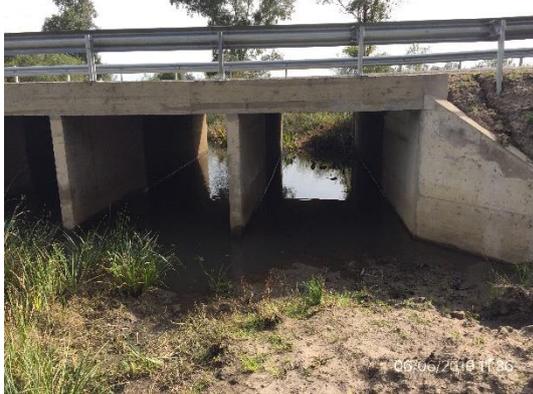
La auditoría comenzó en la progresiva 204K000, para verificar el levantamiento de la observación plasmada en el informe de auditoría del 10/05/2018. Pudimos apreciar que la obstrucción del cauce detectada en ese entonces fue solucionada: Ilustración 4, Ilustración 5.

ID:01	Coordenadas UTM (X – Y)		Progresiva: 204K000
	735197	6227633	Código del hallazgo: EL-4
Descripción:			
La alcantarilla en la progresiva 204K000 tiene una de las bocas con acumulación de escombros de la obra, lo cual puede comprometer el normal escurrimiento del. Este aspecto contraviene los puntos 15.3, y 18.3 del Manual Ambiental de la DNV (MTO).			
Situación actual			
Levantada			
Evidencia (Foto, documento, comunicación personal):			
Ilustración 4, Ilustración 5

Ilustración 4 – Alcantarilla Ruta 13 progresiva 204K00 con recuperación ambiental realizada

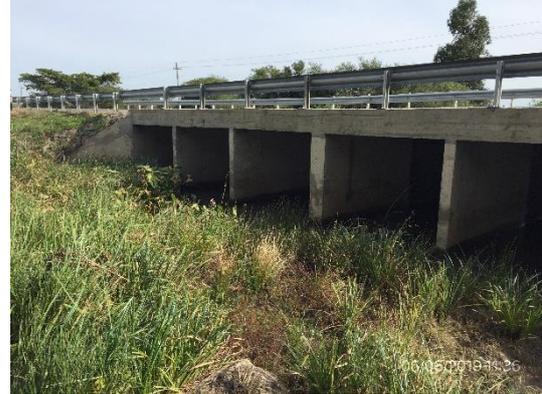
Ilustración 5 - Alcantarilla Ruta 13 progresiva 204K00 con recuperación ambiental realizada.

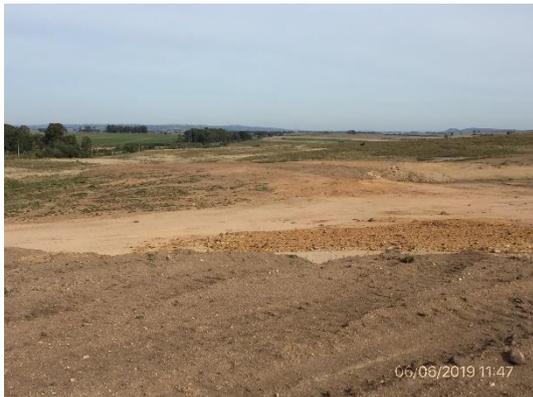
Durante la auditoría pudimos apreciar que las tareas del remediación ambiental referidas a la cantera fueron ejecutadas de forma apegada al PRA. Así, pudimos comprobar por ejemplo que los taludes fueron suavizados y que no hay presencia de restos o residuos.

Ilustración 6 – Obrador y cantera desafectada con recuperación ambiental realizada

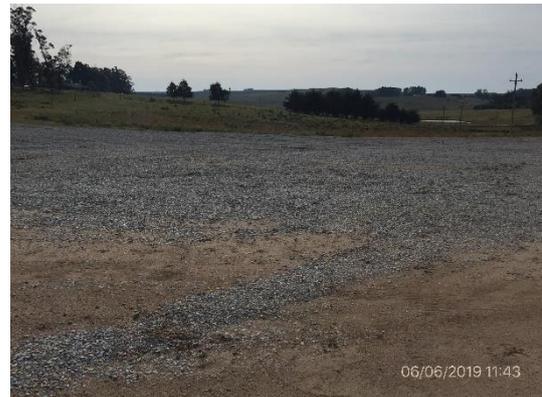
Ilustración 7 - Cantera desafectada con recuperación ambiental realizada

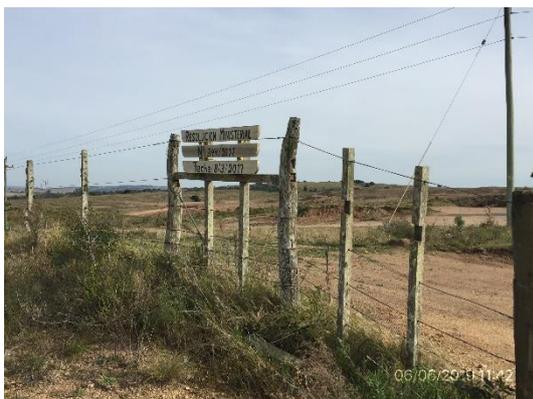
Ilustración 8 – Cantera desafectada con recuperación ambiental realizada.

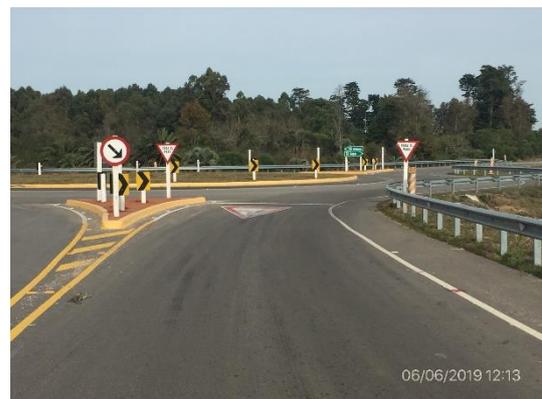
Ilustración 9 – Tramo de obra terminado, rotonda de acceso a tramo común Rutas 13 y 15.

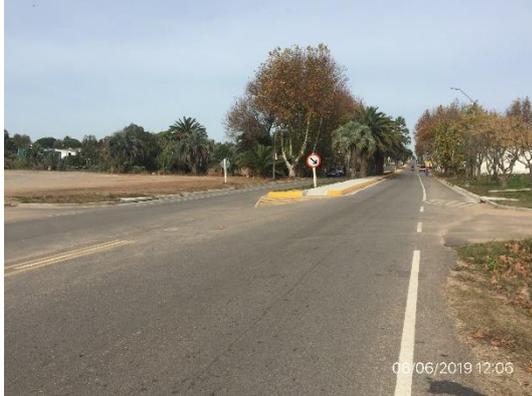
*Ilustración 10 – Tramo de obra terminado tramo común
Rutas 13 y 15 en localidad de Velázquez*

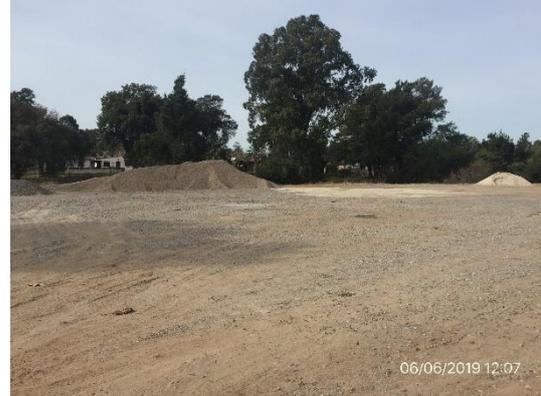
*Ilustración 11 – Zona de acopio en tramo común Rutas
13 y 15, localidad de Velázquez*
