INFORME DE AUDITORÍA AMBIENTAL

RE-GA-802-C78-
20190606

C/78: Reacondicionamiento de la Ruta 26

Tramo: 70K000 - 113K000

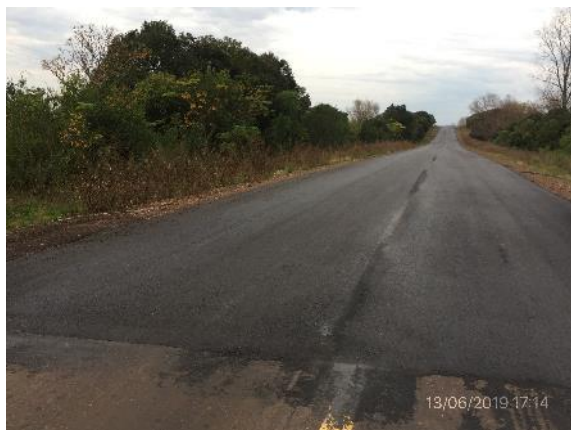
Ilustración 4 – inicio de tramo, Ruta 26 progresiva 70K000

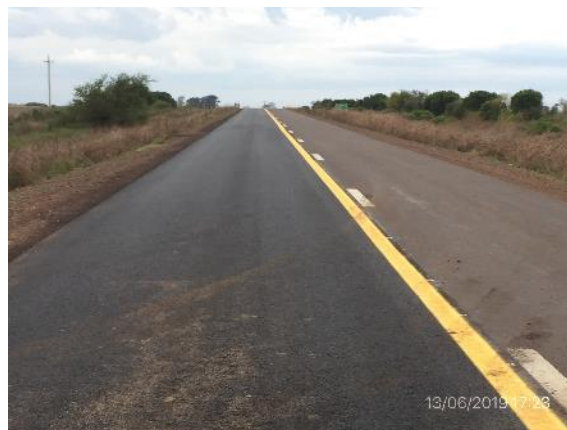
Ilustración 5 – Ruta 26 Tramo terminado

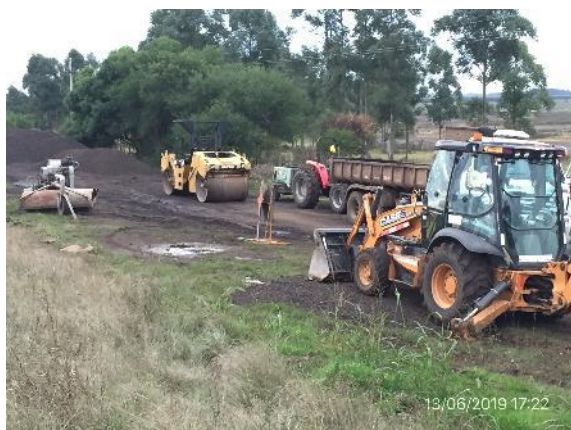
Ilustración 6 – Ruta 26 progresiva 78K100 estacionamiento
provisorio de maquinaria

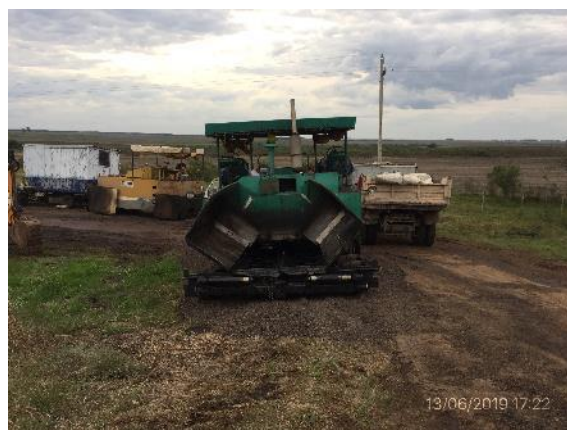
Ilustración 7 – Ruta 26 progresiva 78K100 estacionamiento
provisorio de maquinaria

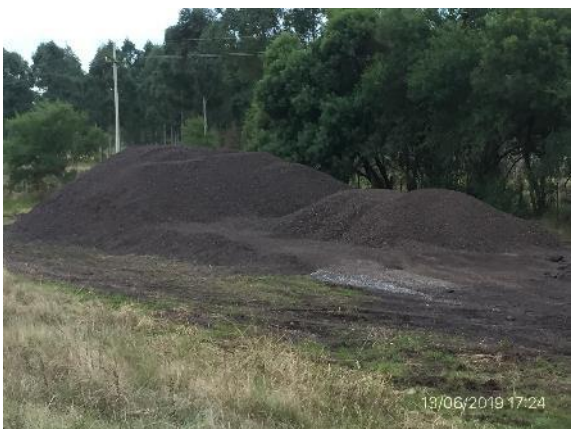
Ilustración 8 – zona de acopio en faja

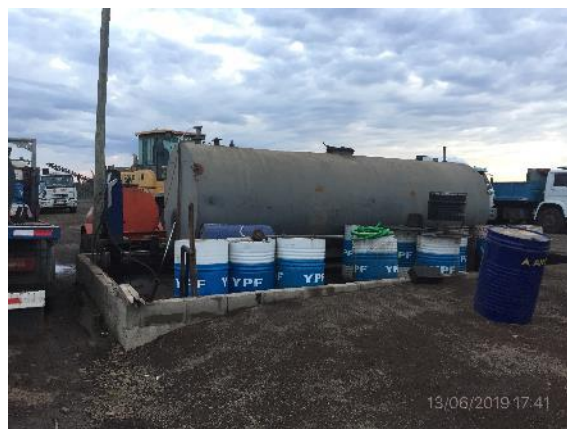
Ilustración 9 – Obrador. Acopio de lubricantes y diluidos
asfálticos

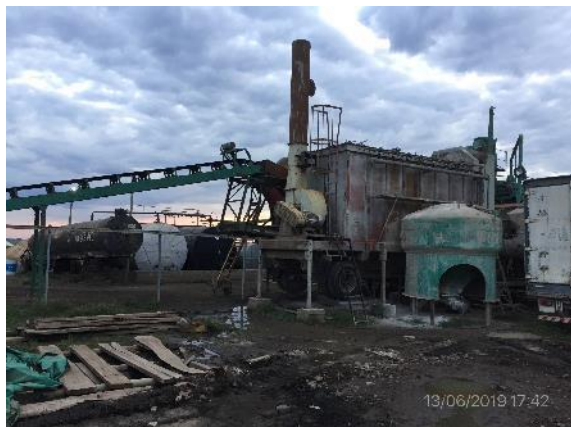
Ilustración 10 – Obrador. Planta asfáltica en proceso de desmantelado con vallados

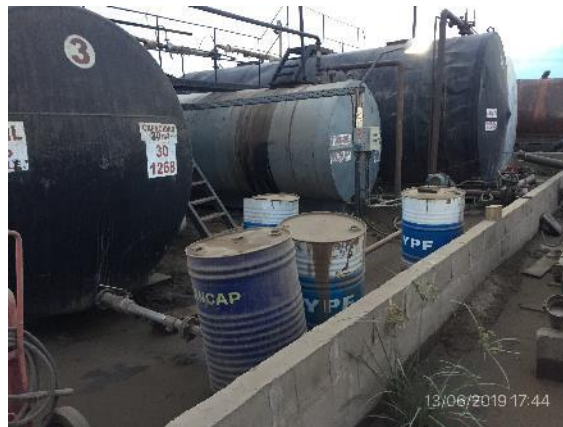
Ilustración 11 - Obrador. Planta asfáltica en proceso de desmantelado con vallados

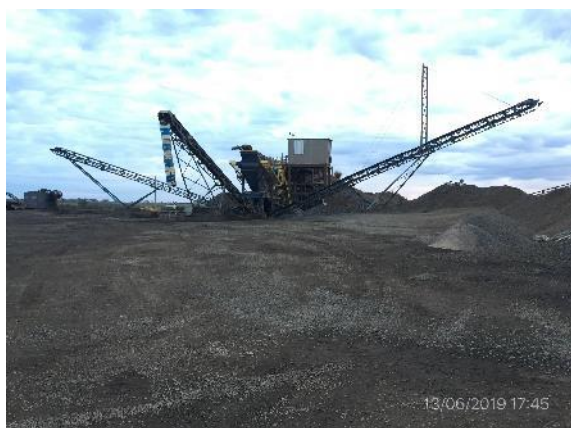
Ilustración 12 - Obrador. Planta de trituración en proceso de desmantelado

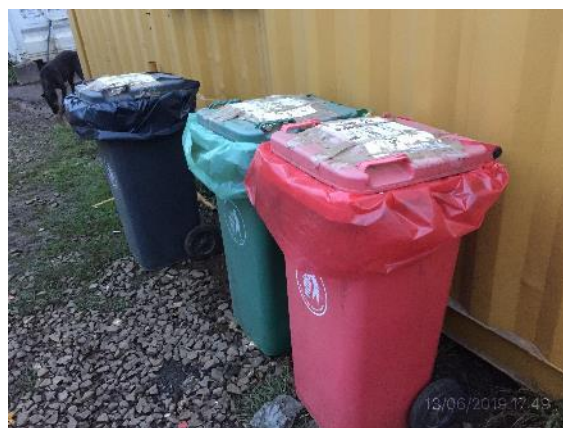
Ilustración 13 – Obrador. Corrientes de residuos segregadas.

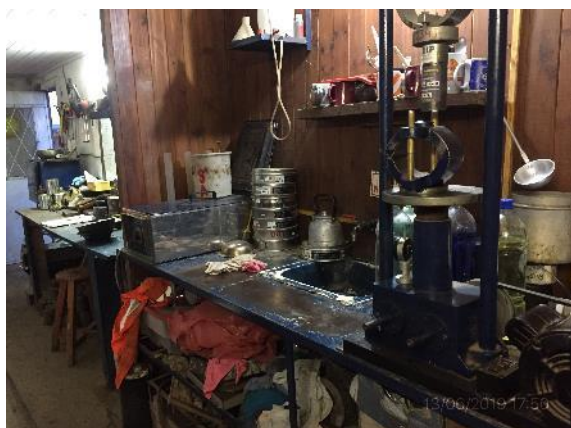
Ilustración 14 – Obrador. Laboratorio de suelos

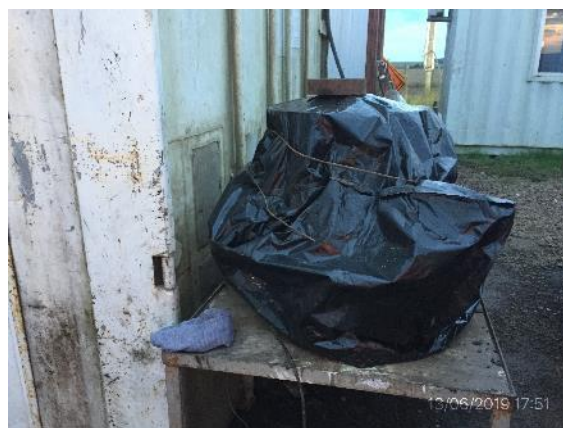
Ilustración 15 – Obrador. Acopio de muestras de suelos contaminadas a disposición final
